# 船舶事故調査報告書

事故種類	作業員負傷	
発生日時	令和7年3月4日 17時55分頃	
発生場所	福山港 <small>びつちゅう</small> 備中高島港 <small>くろつち</small> 黒土防波堤灯台から真方位295° 3.1海里（M）付近 （概位 北緯34° 27.2′ 東経133° 26.8′）	
事故の概要	作業員は、貨物船CELEBES CLOVERの揚げ荷役作業中、船倉内の積荷上に落下し転倒して負傷した。	
事故調査の経過	令和7年5月8日、本事故の調査を担当する主管調査官（広島事務所）ほか1人の地方事故調査官を指名した。 原因関係者から意見聴取を行った。	
事実情報	船種船名、総トン数 船舶番号、船舶所有者等 L×B×D、船質 機関、出力、進水等	貨物船 CELEBES CLOVER、107,058トン 144352、喜多浦海運株式会社 299.99m×50.00m×25.00m、鋼 ディーゼル機関、16,040kW、平成26年3月
乗組員等に関する情報	作業員 61歳	
死傷者等	軽傷 1人（作業員）	
損傷	なし	
気象・海象	気象：天気 雨、風向 北北東、風力 1 海象：海上 平穏 日没時刻：18時05分頃	
事故の経過	本船は、鉄鉱石粉約70,000tを積載し、揚げ荷役の目的で、広島県福山市所在の荷役バースに右舷着けで着岸していた。（図1参照）

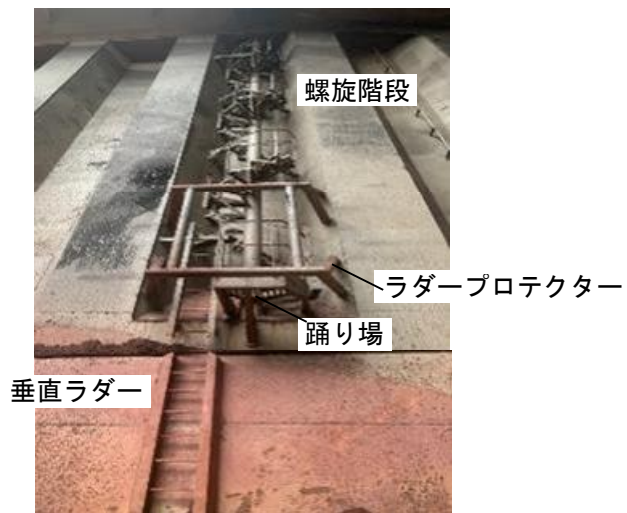
写真1 螺旋階段、ラダープロテクター及び垂直ラダーの状況  
（船倉下部から上方を撮影）

本件船倉には、甲板上から船倉の底部（高さ約27m）に降下するための螺旋階段、踊り場及び垂直ラダーが船尾側中央部に設置され、踊り場はラダープロテクターと呼ばれる柵で囲まれ、甲板上から同プロテクター下部までの高さが約21mであった。（写真1参照）

作業員は、重機を本件船倉内に搬入して作業を行うに当たり、垂直ラダーの足場が鉄鉱石粉で埋まり、他の作業員が垂直ラダーを使用できない状況を確認して、重機で鉄鉱石粉を除去するため、17時50分頃、螺旋階段を使用して本件船倉に入った。

作業員は、踊り場まで降下し、垂直ラダーの下は鉄鉱石粉までの高さが約2.5mあり、ラダープロテクターの左舷側は鉄鉱石粉までの高さが約1mあったので、同プロテクターの左舷側から鉄鉱石粉の上へ移動しようとしていた。

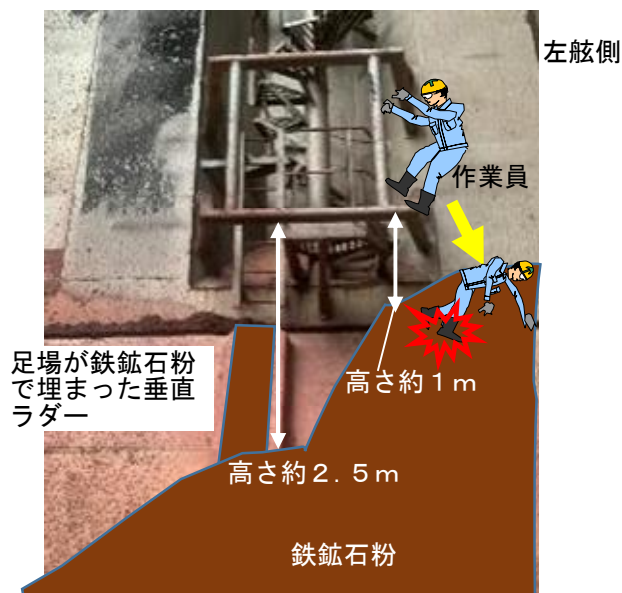
図2 作業員がラダープロテクターから落下した状況

作業員は、ラダープロテクターの左舷側の支柱を両手で保持して下を見た際、高さがあると感じて移動することをやめようとしたが、体のバランスを崩し、17時55分頃、鉄鉱石粉の上に落下し転倒した。(図2参照)

作業員は、本件船倉内から荷役バースに移送された後、救急車で福山市所在の病院に搬送され、右踵<sup>しゅう</sup>骨関節内骨折と診断された。

粉で埋まっていた際、作業員が踊り場付近から積荷の上に直接降りることがあった。
<b>分析</b> 乗組員等の関与 船体・機関等の関与 気象・海象等の関与 判明した事項の解析	あり なし なし 本船は、福山港の荷役バースに着岸して揚げ荷役作業中、作業員が、ラダープロテクターの左舷側から鉄鉱石粉の上に移動しようとしていたところ、高さがあると感じて移動することをやめようとしたものの、体のバランスを崩したことから、ラダープロテクターから鉄鉱石粉の上に落下し転倒して右足 <sup>かかと</sup> 踵を負傷したものと考えられる。
<b>原因</b>	本事故は、本船が福山港の荷役バースに着岸して揚げ荷役作業中、作業員が、ラダープロテクターの左舷側から鉄鉱石粉の上に移動しようとしていたところ、体のバランスを崩したため、ラダープロテクターから鉄鉱石粉の上に落下し転倒したことにより発生したものと考えられる。
<b>再発防止策</b>	A社は、本事故後、次の措置等を行った。 <ul style="list-style-type: none"> <li>・関係会社作業員等に対し、本事故及び過去の落下による被災事例を周知した。</li> <li>・作業手順書において、以下の方法について付図を使用して注意事項を明確化するなど改定した。 <ul style="list-style-type: none"> <li>－積荷のある船倉内に降りる際の次の方法 <ul style="list-style-type: none"> <li>－垂直ラダーが使用できる場合</li> <li>－垂直ラダーが積荷で埋まり使用できない場合</li> <li>－螺旋階段が積荷で埋まっている場合</li> <li>－船倉内の積荷を移動させて足場を確保する方法</li> </ul> </li> </ul> </li> </ul> 今後の同種事故等の再発防止に役立つ事項として、次のことが考えられる。 <ul style="list-style-type: none"> <li>・作業員は、梯子<sup>はしご</sup>等の設備を用いて船倉内の積荷の上に降りる際、同設備の高い位置から移動することなく、安全に着地できる低い位置まで同設備を使用し、安定した足場を確認した上で移動すること。</li> <li>・作業員は、船倉内に降りる際、垂直梯子等の設備が積荷で埋没している場合には、まず積荷を排除し、体位を保持して降りることができる状態にしておくこと。</li> </ul>
