船舶事故調査報告書

事故種類	乗組員死亡
発生日時	不明（令和7年7月28日04時00分頃～14時35分頃の間） （医師による死亡推定時刻：28日09時頃）
発生場所	不明（島根県知夫村知夫里島南方沖）
事故の概要	漁船福漁丸が航行中、船長が落水して溺死した。
事故調査の経過	令和7年8月1日、本事故の調査を担当する主管調査官（広島事務所）ほか1人の地方事故調査官を指名した。 原因関係者からの意見聴取は、本人が本事故で死亡したため、行わなかった。
事実情報 船種船名、総トン数 船舶番号、船舶所有者等 L×B×D、船質 機関、出力、進水等	漁船 福漁丸、2.85トン SN3-18993（漁船登録番号）、個人所有 7.94m（Lr）×2.00m×0.82m、FRP ディーゼル機関、73kW（動力漁船登録票による）、昭和52年5月17日
乗組員等に関する情報	船長 84歳 二級小型船舶操縦士・特殊小型船舶操縦士・特定 免許登録日 平成13年9月17日 免許証交付日 令和2年11月18日 （令和8年9月16日まで有効）
死傷者等	死亡 1人（船長）
損傷	船首部外板に破口、操舵室囲壁等に圧壊、主機等に濡損（写真1、写真2参照）

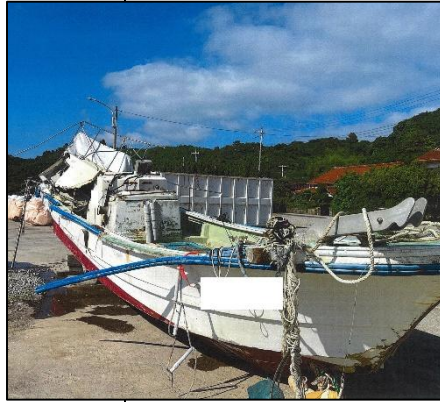
写真1 本船の損傷
(漁業協同組合提供)

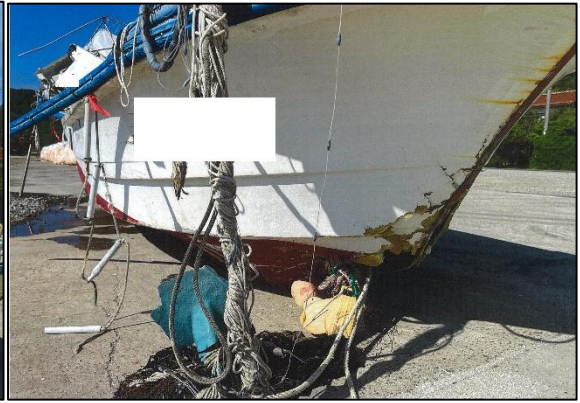
写真2 本船の船首部の損傷
(漁業協同組合提供)

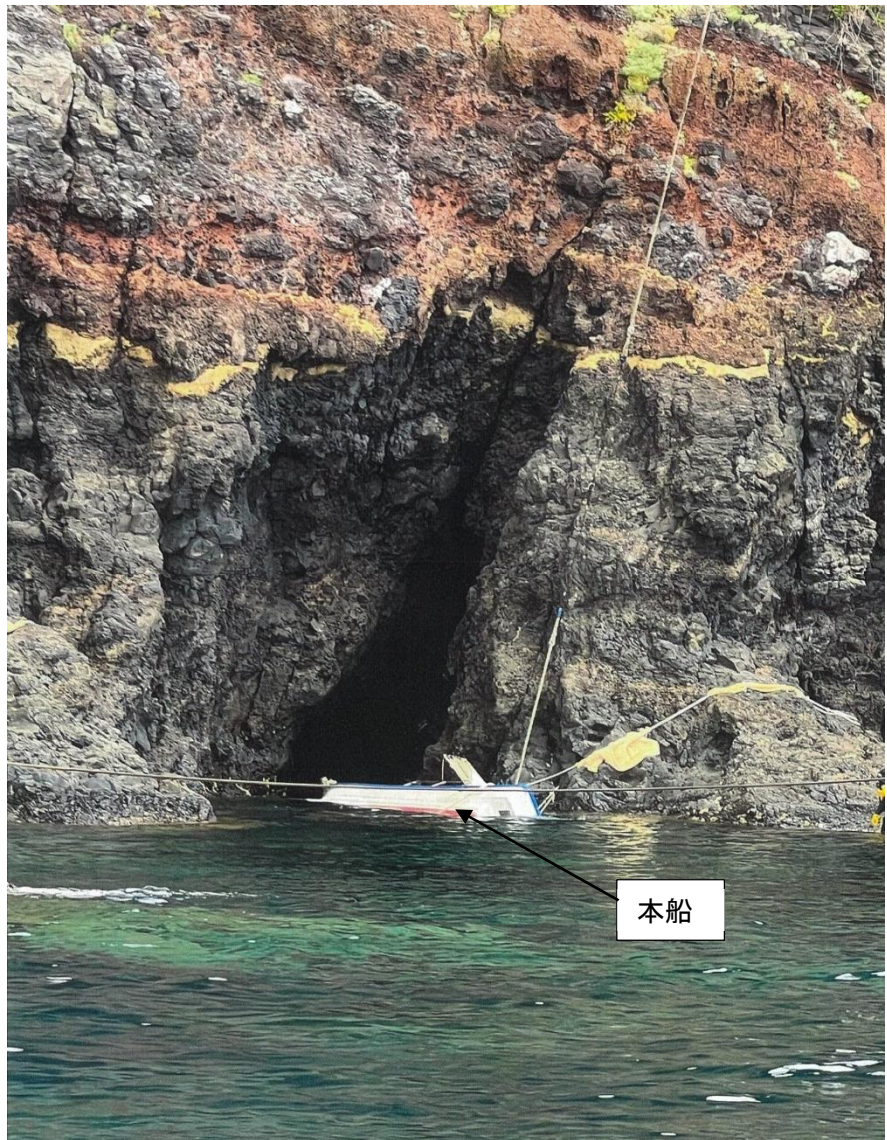
頃、知夫村^{かん}神島西岸の岩礁地帯で無人状態の本船が横転しているのを発見した。(写真3参照)

写真3 右舷側に傾いて岩礁地帯に乗り揚げた状態の本船
