船舶事故調査報告書

事故種類	衝突（防砂堤）
発生日時	令和6年8月18日 03時56分頃
発生場所	北海道石狩市石狩湾港西区の防砂堤 石狩湾港中央ふ頭LNG棧橋シーバース灯から真方位227° 1,722m付近 （概位 北緯43°12.0′ 東経141°16.6′）
事故の概要	遊漁船第八明星丸は、釣り場に向けて西進中、防砂堤に衝突した。 第八明星丸は、釣り客1人が負傷し、球状船首に凹損を生じ、また、防砂堤は、コンクリートに擦過傷を生じた。
事故調査の経過	令和6年8月29日、本事故の調査を担当する主管調査官（函館事務所）ほか1人の地方事故調査官を指名した。 原因関係者から意見聴取を行った。
事実情報 船種船名、総トン数 船舶番号、船舶所有者等 L×B×D、船質 機関、出力、進水等	遊漁船 第八明星丸、6.2トン 202-8157北海道、個人所有 11.62m (Lr) × 2.98m × 1.20m、FRP ディーゼル機関、264.8kW、平成14年12月 (写真1 参照)

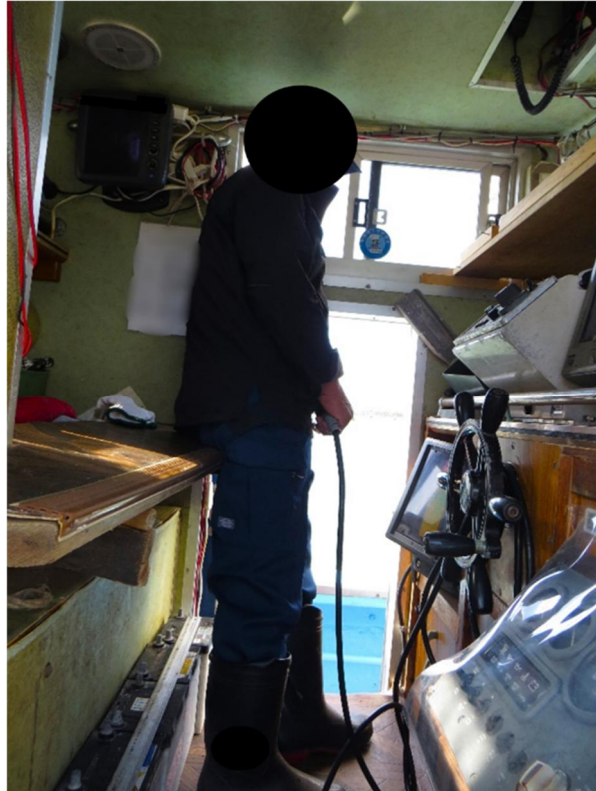
写真2 船長の操船状況（再現）

船長は、船溜まりから本船が出る際、体調不良からか近くの岸壁がぼやけて見えたので、慎重に操船しようと思い、約8knに増速せずに約4knの速力のままとした。その後、本船が西灯浮標を通り過ぎて港外に向け左転を開始した頃、意識を失い、03時56分頃、本船の船首部が石狩湾港西区の防砂堤（以下「本件防砂堤」という。）の中央付近に衝突した。

<p>加え、鎮痛剤を2錠服用していた。</p> <p>船長は、持病の薬を服用した際に眠気を感じたことはなく、本事故当時、腹部の激しい痛みは治まっていた。</p>
<p>分析</p> <p>乗組員等の関与</p> <p>船体・機関等の関与</p> <p>気象・海象等の関与</p> <p>判明した事項の解析</p>	<p>あり</p> <p>なし</p> <p>なし</p> <p>本船は、石狩湾港内を港外に向け西進中、船長が操船中に意識を失い、本件防砂堤に衝突したものと考えられる。</p> <p>船長が操船中に意識を失ったことについては、出航前に持病の薬を服用したこと、腹部に激しい痛みを生じていたこと、同痛みを抑えるために鎮痛剤を服用したこと等による影響が考えられるが、その要因を明らかにすることができなかった。</p>
<p>原因</p>	<p>本事故は、夜間、本船が、石狩湾港内を港外に向け西進中、船長が体調不良の状態で作船していたため、本件防砂堤に衝突したものと考えられる。</p>
<p>再発防止策</p>	<p>今後の同種事故等の再発防止に役立つ事項として、次のことが考えられる。</p> <ul style="list-style-type: none"> ・遊漁船の船長は、体調管理に努め、体調不良の場合は出航を中止すること。
