## 船舶事故調査報告書

令和8年2月25日

運輸安全委員会（海事専門部会）議決

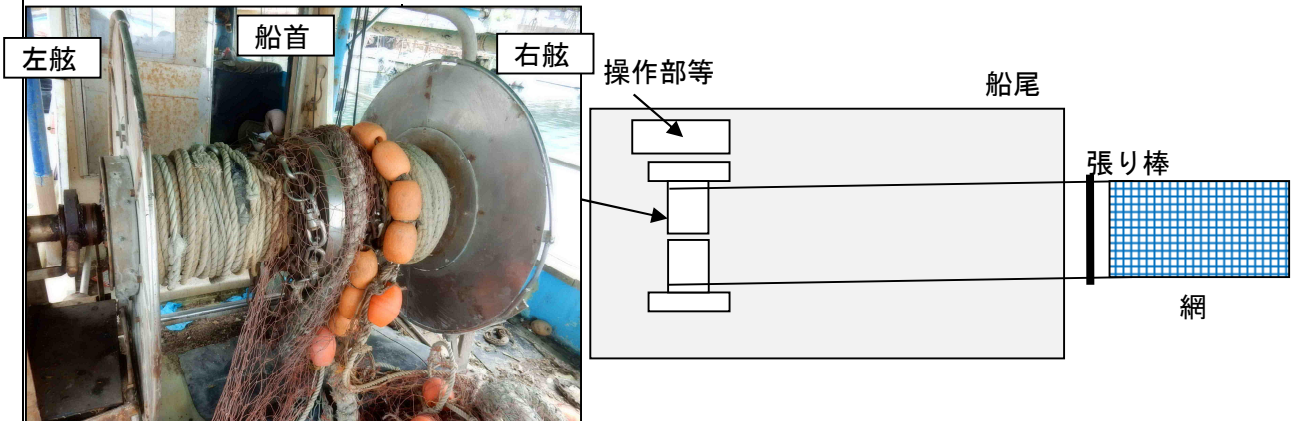
図1 船尾甲板機器等配置図

ネットローラーは、船尾甲板上に設置され、その操作部（以下単に「操作部」という。）はネットローラーの右舷側に配置されていた。また、操作部付近でも操船できるよう操作部近くに操舵ハンドル等が配置されていた。(図1、図2参照)

ネットローラー（左舷船尾側から撮影）

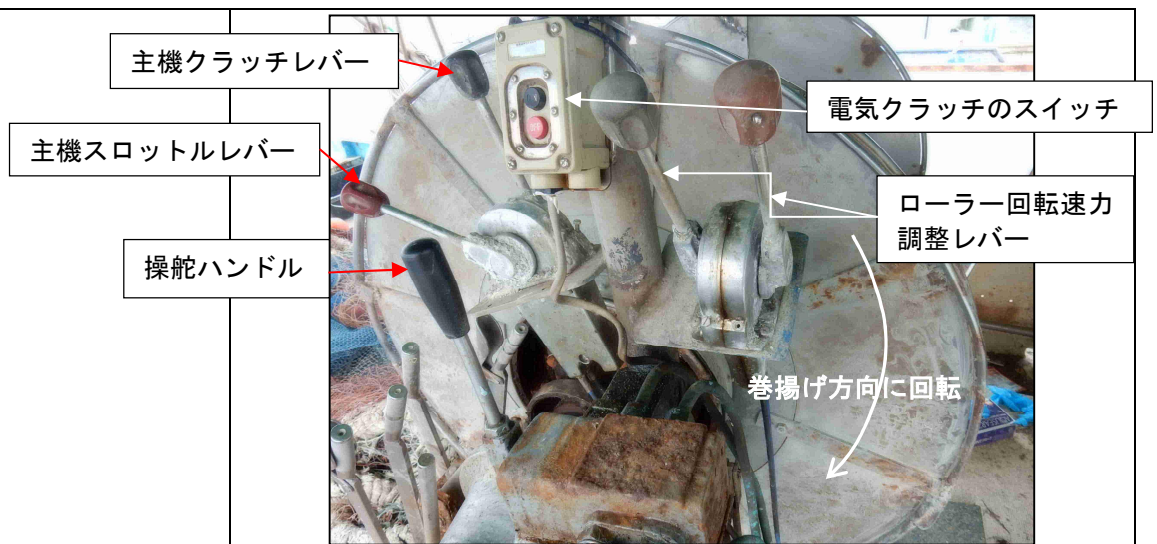
図2 操作部等（右舷側から撮影）

ネットローラーに自動停止装置等の安全装置は取り付けられておらず、停止の操作は、操作部の電気クラッチのスイッチでしかできなかった。

② 操作部には、電気クラッチのスイッチ、ローラー回転速力調整レバーがあり、操作部付近には主機クラッチレバー、主機スロットルレバー及び操舵ハンドルがあった。(図2参照)

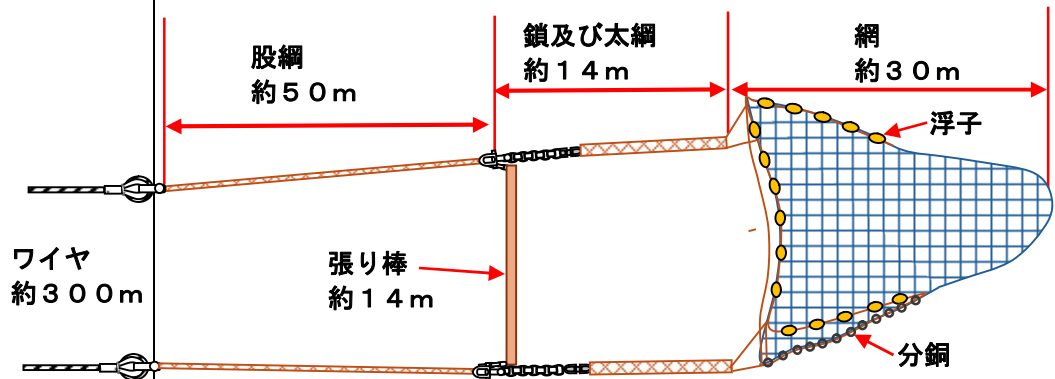
図3 本船の漁具

漁具は、長さ約300mの鋼製ワイヤ（直径約8.5mm）、長さ約50mの<sup>またづな</sup>股網（直径約22mm）、網の入口を広げる長さ約14mの張り棒（FRP製）、長さ14mの鎖及び太網（直径約60mm）及び長さ約30mの網（ナイロン製）で構成されていた。（図3参照）

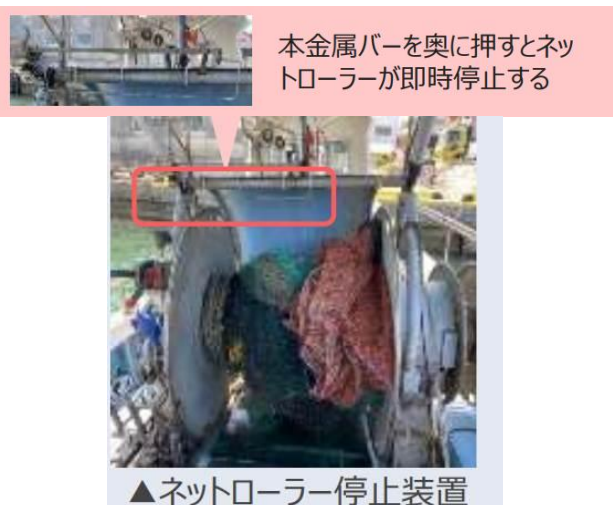
図4 ネットローラー停止装置の概要（香川県漁業協同組合連合会ホームページ）

ネットローラー停止装置は、網の巻揚げ時に巻き取られた網がネットローラー上部に取り付けられた金属バーを押すことで、ネットローラーが即時停止する装置である。（図4参照）

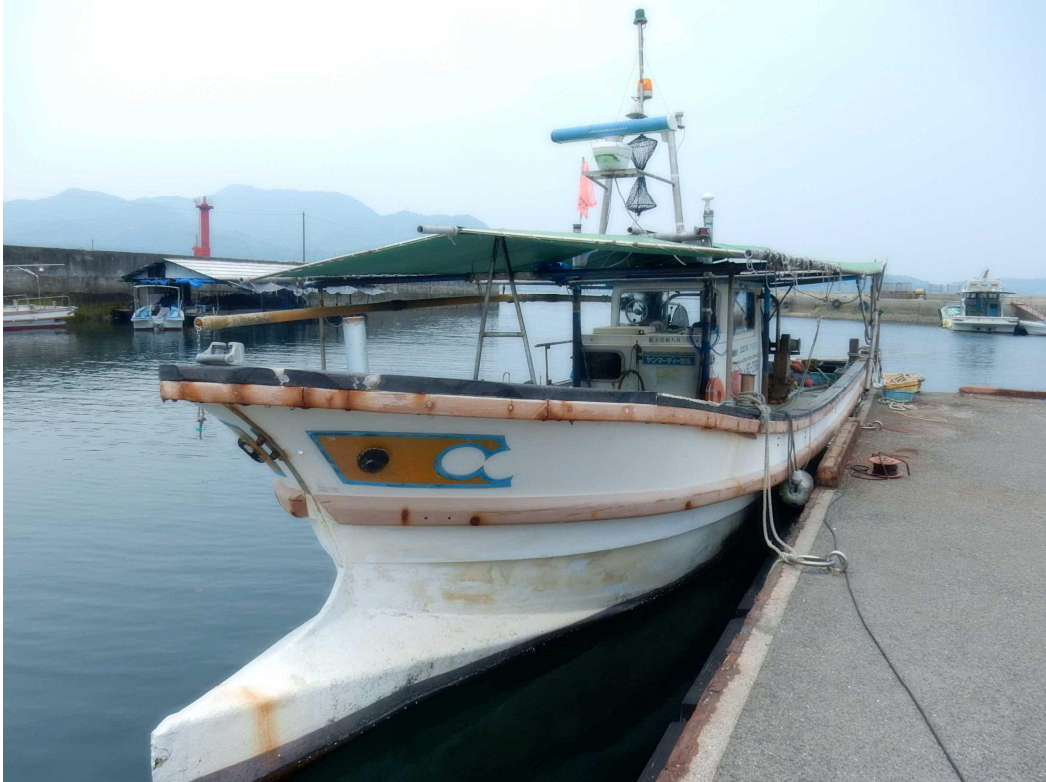
写真1 本船

事故種類	乗組員死亡
発生日時	不明（令和7年6月26日 21時00分頃～27日 04時40分頃の間）
発生場所	不明（広島県呉市倉橋漁港付近）
事故の概要	漁船大漁丸の船長は、揚網作業中、ネットローラーに巻き込まれて死亡した。
事故調査の経過	令和7年6月27日、本事故の調査を担当する主管調査官（広島事務所）ほか1人の地方事故調査官を指名した。 原因関係者からの意見聴取は、本人が死亡したため、行わなかった。
事実情報 船種船名、総トン数 船舶番号、船舶所有者等 L×B×D、船質 機関、出力、進水等	漁船 大漁丸、4.95トン HS3-22696（漁船登録番号）、個人所有 10.50m (Lr) × 2.76m × 0.78m、FRP ディーゼル機関、48.2kW、昭和57年6月9日 第270-25841号（船舶検査済票の番号）
乗組員等に関する情報	船長 67歳 二級小型船舶操縦士・特殊小型船舶操縦士・特定 免許登録日 昭和60年6月15日 免許証交付日 令和3年10月22日 (令和9年6月8日まで有効)
死傷者等	死亡 1人（船長）
損傷	なし
気象・海象	気象：天気 曇り、風向 北、風力 2、視界 良好 海象：海上 平穏、潮汐 上げ潮の末期
事故の経過	本船は、船長が1人で乗り組み、底引き網漁を行う目的で、令和7年6月26日夕方頃、呉市黒島北西方沖の漁場に向けて同市田原漁港を出港した。 船長は、21時00分頃、家族に電話し、漁獲物の状況等の話をした。 倉橋漁港内の鷺ヶ崎南方沖を航行していた漁船（以下「僚船A」という。）の船長は、27日04時40分頃、鷺ヶ崎北東部の沿岸に乗り揚げていた本船を発見し、118番通報した。

僚船Aの船長は、本船に移乗し、05時17分頃、回転中のネットローラーにうつ伏せで巻き込まれた状態の船長を発見した。

① 本船が発見された時、ネットローラーは全ての網を巻き取った状態で回転していた。張り棒は外された状態であった。

<p><b>分析</b></p> <p>乗組員等の関与 船体・機関等の関与 気象・海象等の関与 判明した事項の解析</p>	<p>あり あり なし</p> <p>船長の死因は、短時間の外傷性窒息であった。</p> <p>船長は、揚網作業中、漁具と共にネットローラーに巻き込まれたものと考えられる。</p> <p>船長は、ネットローラーを駆動させた状態で漁具の付近にて作業していたところ、漁具と共にネットローラーに巻き込まれた可能性があるが、目撃者がおらず、客観的情報も十分に得られなかったことから、巻き込まれるに至った状況を明らかにすることができなかった。</p>
<p><b>原因</b></p>	<p>本事故は、船長が、揚網作業中、漁具と共にネットローラーに巻き込まれたことにより発生したものと考えられる。</p>
<p><b>再発防止策</b></p>	<p>今後の同種事故等の再発防止に役立つ事項として、次のことが考えられる。</p> <ul style="list-style-type: none"> <li>・ 小型漁船の船長は、揚網作業中、体や着衣がネットローラー等の回転部に挟み込まれないよう、安全な距離を確保すること。</li> <li>・ 小型漁船の船舶所有者は、揚網機に自動停止装置等の安全装置を取り付けることが望ましい。</li> </ul>
