船舶事故調査報告書

令和8年2月4日
 運輸安全委員会（海事専門部会）議決
 委員 伊藤 裕 康（部会長）
 委員 上野 道 雄
 委員 高橋 明 子

事故種類	衝突（岸壁）
発生日時	令和6年9月23日 14時09分頃
発生場所	鹿児島県西之表市西之表港 <small>にしのおもて</small> 西之表港洲之崎防波堤灯台から真方位166°480m付近 （概位 北緯30°43.9′ 東経130°59.4′）
事故の概要	旅客船ロケット3は、着棧操船中、岸壁に衝突した。 ロケット3は、右舷船首部外板の破口等を生じ、また、岸壁は、コンクリート部に欠損等を生じた。
事故調査の経過	令和6年9月27日、本事故の調査を担当する主管調査官（門司事務所）を指名した。 なお、後日、1人の地方事故調査官を新たに指名した。 原因関係者から意見聴取を行った。
事実情報 船種船名、総トン数 船舶番号、船舶所有者等 L×B×D、船質 機関、出力、進水等	旅客船 ロケット3、164トン 140307、コスモライン株式会社（A社）、種子屋久高速船株式会社（船舶借入人、B社） 22.26m (Lr) × 8.53m × 2.59m、アルミニウム合金 ガスタービン機関2基、船内機、5,588kW（合計）、回転数毎分13,820、使用燃料軽油、1980年機関製造、平成2年6月7日進水
乗組員等に関する情報	船長 58歳 三級海技士（航海） 免許年月日 昭和61年11月28日 免状交付年月日 令和3年9月13日 免状有効期間満了日 令和8年11月27日 機関長 51歳 三級海技士（機関） 免許年月日 平成11年12月3日 免状交付年月日 令和6年7月22日 免状有効期間満了日 令和11年12月2日
死傷者等	なし
損傷	本船 右舷船首部外板及び右舷船尾部外板に破口等 岸壁 コンクリート部に欠損等

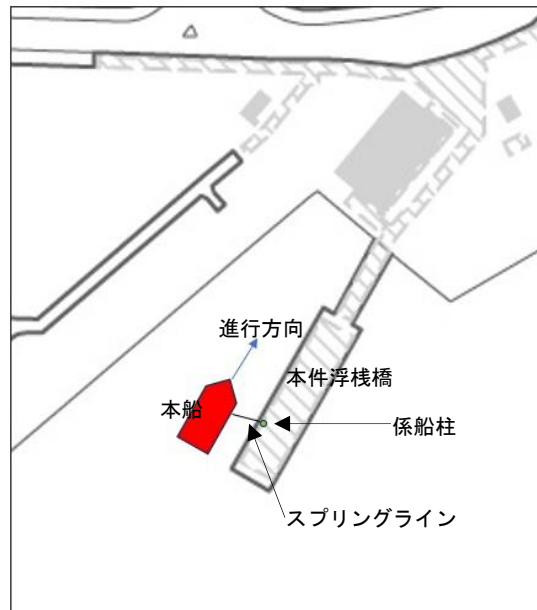
図1 本件浮棧橋にスプリングラインを取った状態

船長は、停船させようと、両舷のスロットルレバーの位置をNID*4にし、更にRID*5にしたが、本船の前進を止めることはできなかった。

船長は、慌てて両舷のスロットルレバーの位置を全速力後進に操作したものの、本船の前進を止めることができず、スプリングラインが破断した。

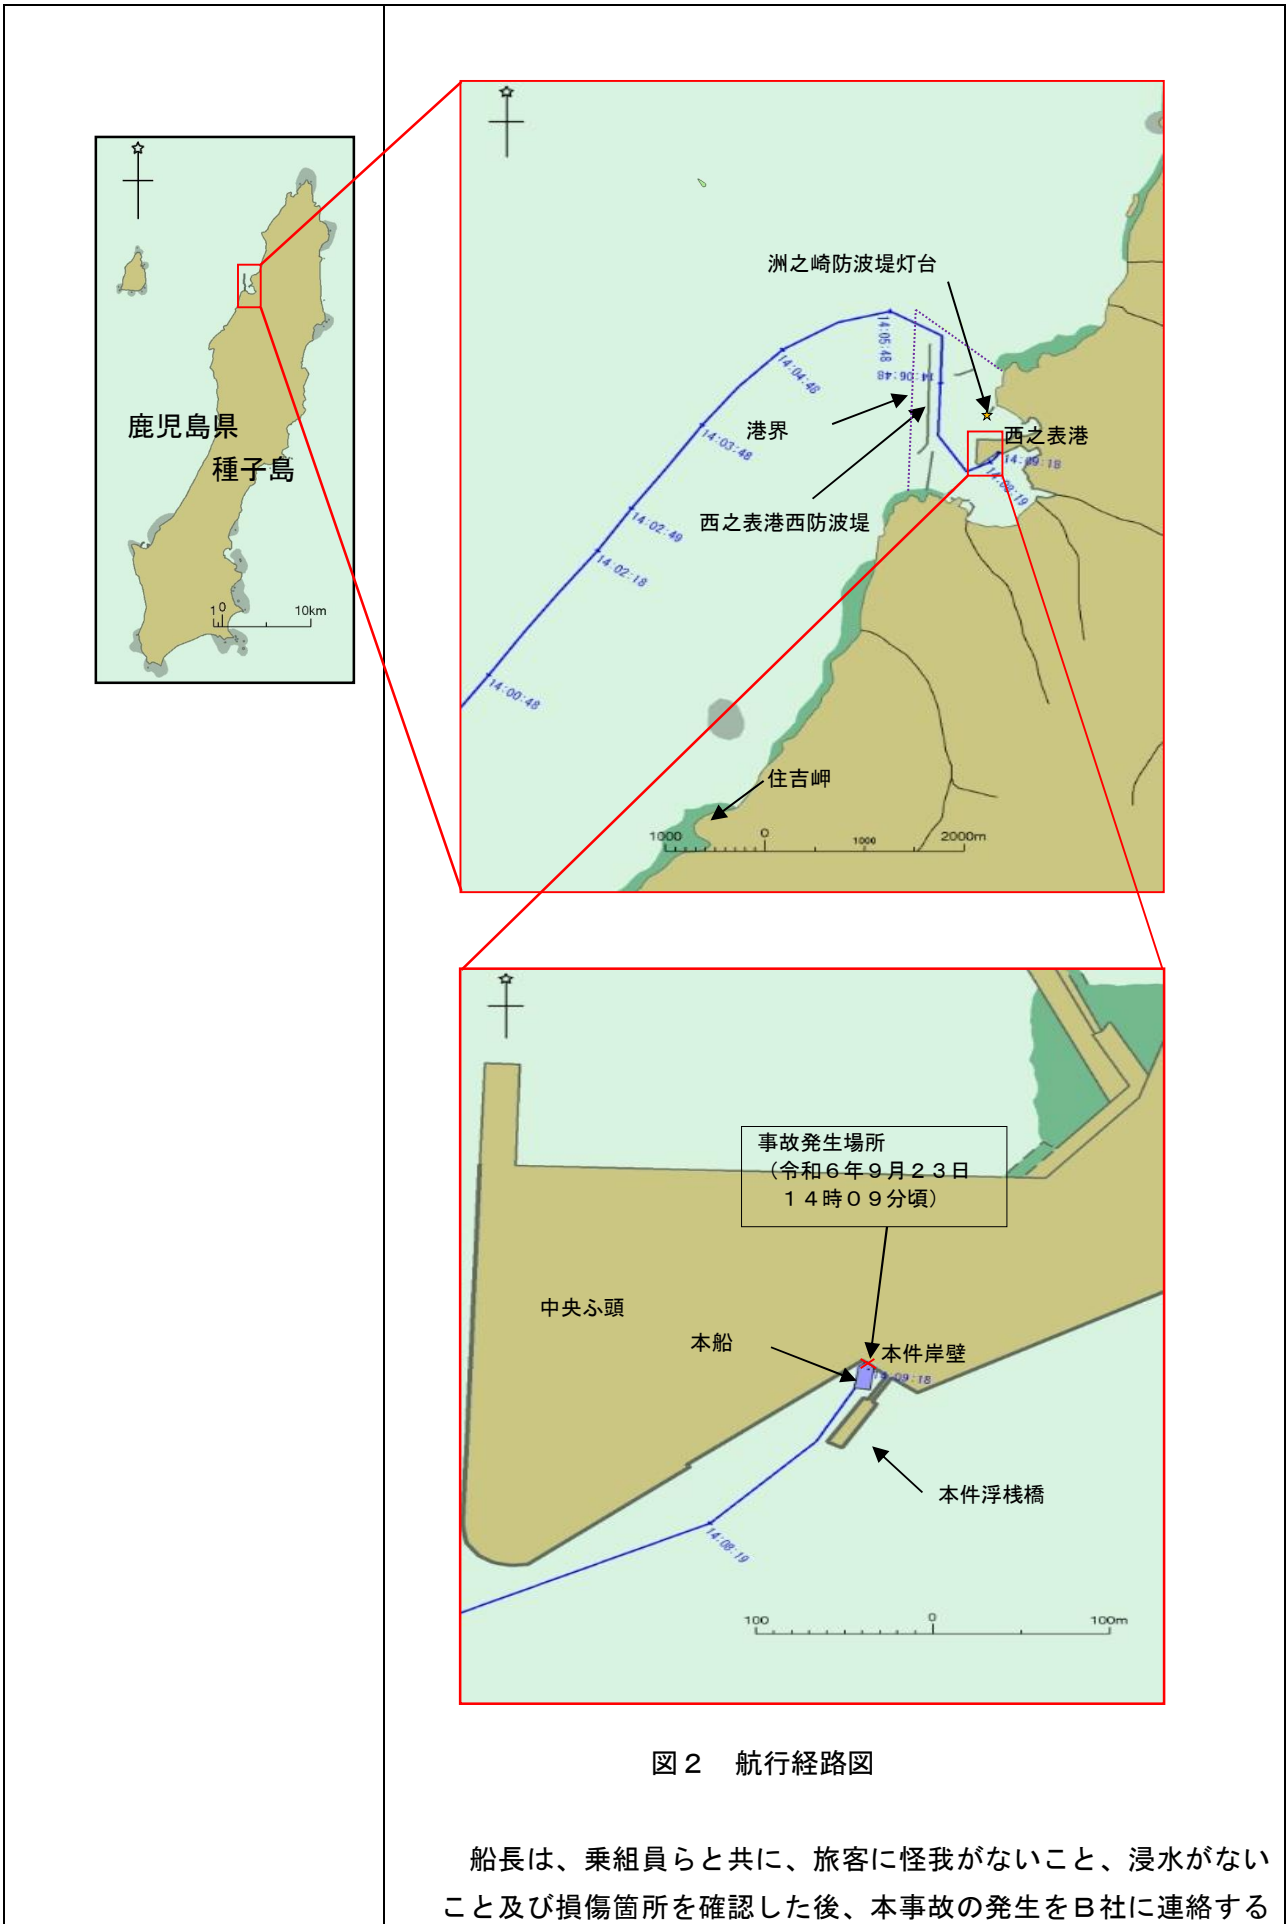
図2 航行経路図

本船は、前進惰力が徐々に減少する中、14時09分頃、「洲之崎防波堤灯台南方に位置する西之表港中央ふ頭の岸壁」（以下「本件岸壁」という。）に衝突した。

本船は、本件岸壁に衝突後、後進しながら本件浮棧橋の防舷材取付け金具に右舷船尾が接触し、船長がスロットルレバーの位置をN I Dに操作して停船した。

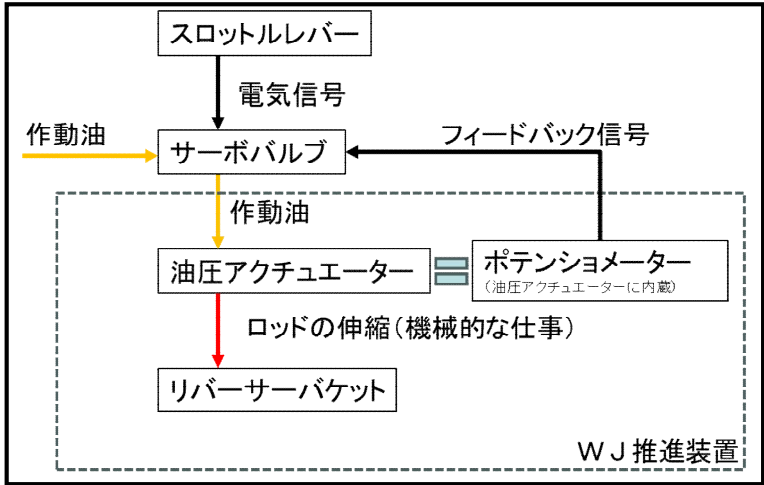
図3 WJ推進装置のリバーサーバケット作動系統概略図

WJ推進装置のリバーサーバケットは、スロットルレバーの操作によって、電気信号が送られる構造となっている。この電気信号による作動状況は、次のとおりであった。

- ① サーボバルブ*6が作動し、作動油を油圧アクチュエーター*7に供給する。
- ② 油圧アクチュエーターのロッドが伸縮し、リバーサーバケットが作動する。
- ③ また、油圧アクチュエーターに設けられたポテンシオメーター*8からサーボバルブへフィードバック信号が送られ、リバーサーバケットの位置が補正される構造となっている。

右舷WJ推進装置のリバーサーバケットは、本事故発生の2か月前にスロットルレバー操作からの追従が悪かったので、A社が右舷油圧アクチュエーターのポテンシオメーターを交換していた。

- ① 右舷WJ推進装置の油圧アクチュエーターのポテンシオメーターの劣化又は振動等の影響で、サーボバルブへのフィードバック信号に一時的な乱れが認められた。
- ② 前記信号の一時的な乱れによって、適切な作動油が供給されず、右舷WJ推進装置のリバーサーバケットの作動に不具合が生じた可能性がある。

力が減少せず、本件浮棧橋の係船柱に取っていたスプリングラインが破断し、本件岸壁に衝突したものと考えられる。
再発防止策	<p>A社及びB社は、本事故後、次の再発防止策を講じた。</p> <ul style="list-style-type: none"> ・ A社は、月に1度、WJ推進装置のリバーサーバケット位置指示器とWJ推進装置のリバーサーバケットの位置を計測することとし、誤差が生じる場合には、WJ推進装置の油圧アクチュエーターのポテンシオメーターについて、製造会社に点検を依頼することとした。 ・ A社は、スロットルレバーの操作状況、WJ推進装置のリバーサーバケット位置指示器の情報及び主機回転数の記録を同時に取得可能なシステムを導入し、これによって不具合箇所の早期把握を図ることとした。 ・ B社は、乗組員に対し、着棧前にWJ推進装置のリバーサーバケットの作動を確認すること、また、WJ推進装置に異状が認められた場合に備えて速力を十分に落とした上で着棧地点に向かうことを社内通達によって周知した。 <p>今後の同種事故等の再発防止及び被害の軽減に役立つ事項として、次のことが考えられる。</p> <ul style="list-style-type: none"> ・ 船舶所有者は、定期的にポテンシオメーターを点検し、不具合等があれば早めに交換すること。 ・ 船長は、入港時の減速手順を遵守すること。また、速力制御ができなくなった場合に備え、特に錨を搭載している船舶は、入港時に投錨準備をしておくことが望ましい。

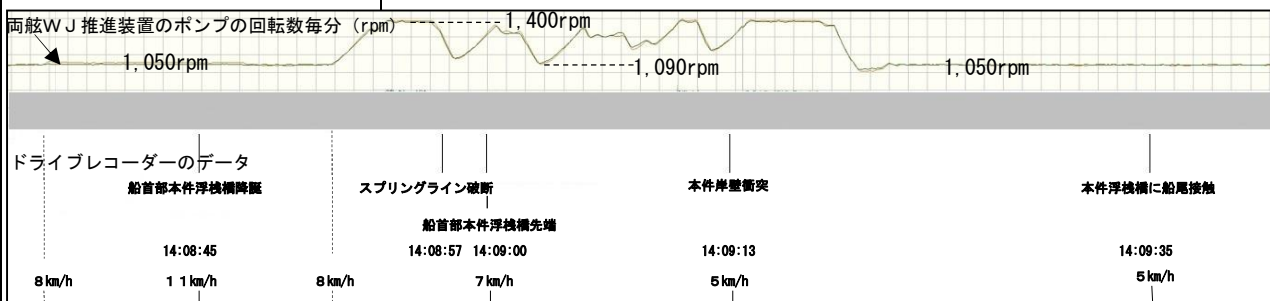
図4 ドライブレコーダー映像及びWJ推進装置のセンサーからのデータを加工・統合して作成した図（A社 提供）

また、両舷WJ推進装置のポンプの回転数は、アイドリング時約1,050rpm、全速力後進時約1,350rpmであり、図4の結果から次のとおりであった。

- ① 本事故当時、本件浮橋橋において、スロットルレバーの操作に対し主機が追従し、両舷WJ推進装置のポンプが駆動していた。
- ② 両舷WJ推進装置のリバーサーバケットの位置は不明である

<p>が、上記の回転数の範囲内で推力調整が行われていた。</p> <p>③ 船長は、約 11 km/h (約 6 kn) の速力で本件浮棧橋に接近していた。</p> <p>(5) 船長に関する情報</p> <p>船長は、昭和 60 年に学校を卒業後、貨物船等に航海士として乗船した。平成 17 年の A 社への入社後は、平成 24 年の B 社への移籍後も含め、約 20 年間にわたりジェットフォイルの船長を務めていた。</p> <p>船長は、本事故当時、持病もなく、健康状態も良好であった。</p> <p>船長は、ふだん約 3～7 kn の速力で本件浮棧橋に接近して着棧していた。</p>
<p>分析</p> <p>乗組員等の関与</p> <p>船体・機関等の関与</p> <p>気象・海象等の関与</p> <p>判明した事項の解析</p>	<p>不明</p> <p>不明</p> <p>なし</p> <p>(1) 事故発生の状況</p> <p>本船は、西之表港において、本件浮棧橋に着棧中、リバーサーバケットが正常に作動しなかったことから、前進惰力を減少させることができず、本件浮棧橋の係船柱に取っていたスプリングラインが破断し、本件岸壁に衝突したものと考えられる。</p> <p>(2) 事故発生の要因に関する解析</p> <p>① WJ 推進装置の作動状況</p> <p>右舷 WJ 推進装置は、油圧アクチュエーターのポテンシオメーターのサーボバルブへのフィードバック信号に一時的な乱れがあったことから、適切な作動油が供給されず、右舷 WJ 推進装置のリバーサーバケットの作動に不具合が生じた可能性があると考えられる。</p> <p>右舷 WJ 推進装置のリバーサーバケットは、適切な作動油が供給されず、作動に不具合が生じたことにより、本事故当時、船長が両舷スロットルレバーの位置を R I D に操作した際、指示位置に作動せず、前進惰力を減少させることができなかつた可能性が考えられるが、本事故後の作動点検において異状がなかったことから、作動に不具合が生じるに至った状況を明らかにすることはできなかった。</p> <p>② WJ 推進装置の点検等の状況</p> <p>両舷 WJ 推進装置は、毎年開放点検及び作動確認が行われ、本事故発生の 2 か月前には右舷 WJ 推進装置の油圧アクチュエーターのポテンシオメーターを交換していたことから、保守整備に問題はなかったものと考えられる。</p> <p>③ WJ 推進装置のリバーサーバケットの作動確認状況</p>
