# 船舶事故調査報告書

令和8年2月4日  
 運輸安全委員会（海事専門部会）議決  
 委員 伊藤 裕 康（部会長）  
 委員 上野 道 雄  
 委員 高橋 明 子

事故種類	火災
発生日時	令和6年9月6日 06時30分頃
発生場所	長崎県平戸市の山大島北方沖 的山大島長崎鼻灯台から真方位354° 1.1海里（M）付近 （概位 北緯33° 31.7′ 東経129° 33.2′）
事故の概要	漁船宙船は、漂泊して漁獲物の積込み作業中、機関室から火災が発生した。 宙船は、機関室等に焼損を生じ、火災鎮火後に沈没した。
事故調査の経過	令和6年9月13日、本事故の調査を担当する主管調査官（長崎事務所）ほか1人の地方事故調査官を指名した。 原因関係者から意見聴取を行った。
<b>事実情報</b> 船種船名、総トン数 船舶番号、船舶所有者等 L×B×D、船質 機関、出力、進水等	漁船 宙船、19トン NS2-14668（漁船登録番号）、有限会社祐宝水産（A社） 16.99m（Lr）×4.30m×1.54m、FRP ディーゼル機関、船内機、540kW、昭和57年11月15日 第292-52912号（船舶検査済票の番号） 4サイクル、回転数毎分1,900、6気筒、ボア150.0mm、 使用燃料A重油 （写真1 参照）

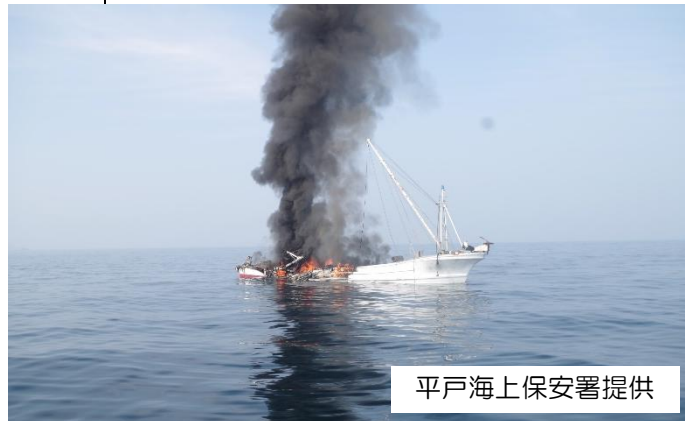
本船は、その後、機関室から操舵室にも延焼し、09時14分頃に来援した巡視船によって消火作業が開始され、09時22分頃に鎮火したものの、09時54分頃に船尾から沈没した。(写真2、3参照)

写真2 炎上中の本船

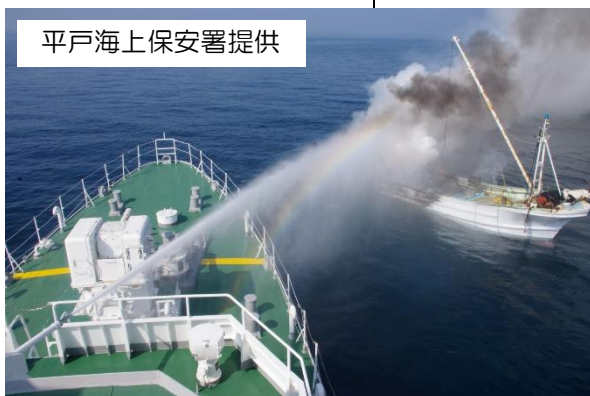
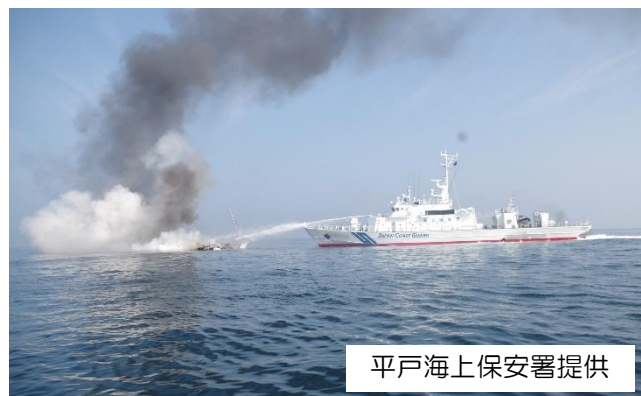
写真3 消火作業中の巡視船及び本船

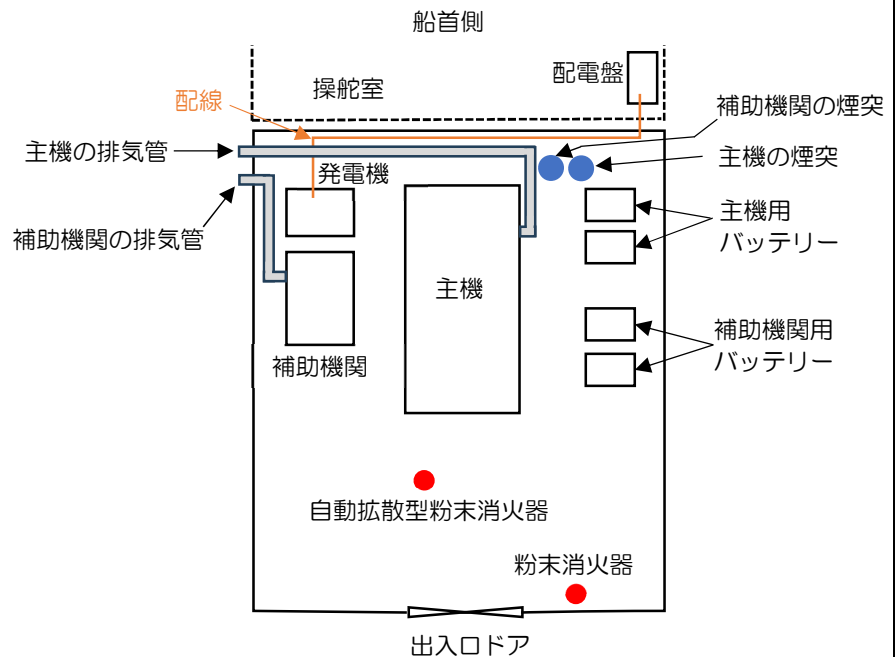
本船の機関室には、主機として、ディーゼル機関1基が中央に据え付けられていた。主機の左舷側には補助機関が、その前方に発電機が設置され、主機の右舷側には主機と補助機関の始動用バッテリーがそれぞれ2個ずつ設置されていた。(図1参照)

図1 機関室等の主要配置
