船舶事故調査報告書

事故種類	乗揚
発生日時	令和7年6月11日 13時57分頃
発生場所	長崎県松浦市青島北東方沖（大野瀬付近） 魚固島灯台から真方位257° 1,670m付近 （概位 北緯33°25.2′ 東経129°41.6′）
事故の概要	プレジャーボートHINATAは、青島北東方沖を南東進中、干出岩*1に乗り揚げた。 HINATAは、船外機のプロペラの脱落等を生じた。
事故調査の経過	令和7年6月26日、本事故の調査を担当する主管調査官（長崎事務所）を指名した。 なお、後日、1人の地方事故調査官を新たに指名した。 原因関係者から意見聴取を行った。
事実情報 船種船名、総トン数 船舶番号、船舶所有者等 L×B×D、船質 機関、出力、進水等	プレジャーボート HINATA、2.4トン 293-38225佐賀、個人所有 6.61m (Lr) × 2.43m × 1.26m、FRP ガソリン機関（船外機）、128.7kW、平成19年9月 （写真1 参照） <div style="text-align: center;">

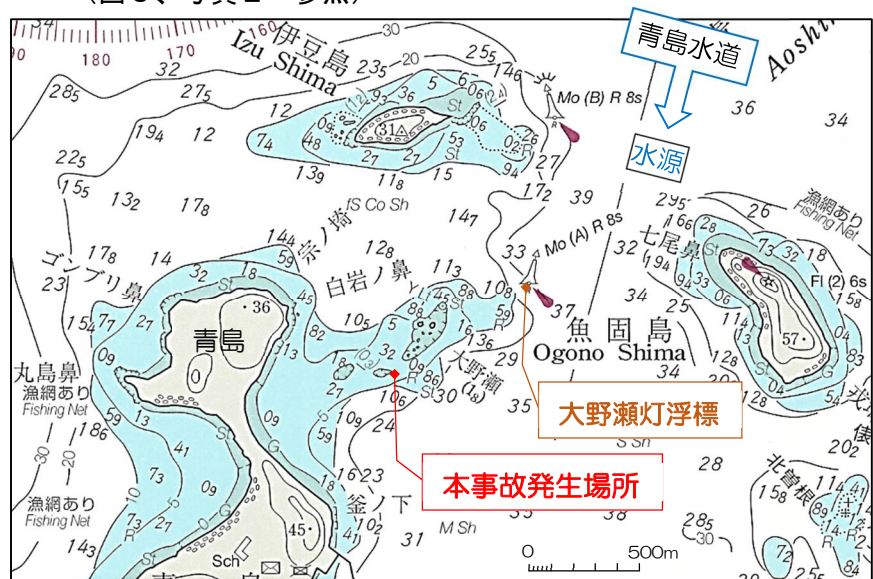
図3 海図W166（伊万里湾及付近）抜粋

海図W166（伊万里湾及付近）によれば、青島北東部の北東方沖1,400m付近には、青島水道の可航水域を示し、かつ同水域の右側（水源^{*3}に向かって）の端であることを示す右舷標識の大野瀬灯浮標（構造：赤色円すい形頭標1個付、赤色^{やぐら}檣形）が設置されている。

青島北東部と大野瀬灯浮標との間の海域には、大野瀬と称する水上岩の周囲に干出岩が拵延する岩礁が存在するほか、更に大野瀬付近（西側）も干出岩が存在する岩礁域となっていた。

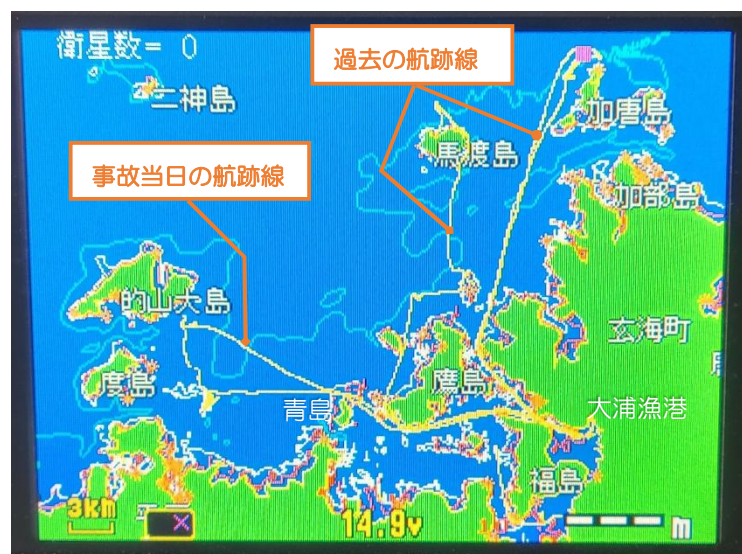
写真3 GPSプロッターの画面(事故当日の航跡線等)

船長は、その後、本船が青島北西方沖に達したので、GPSプロッターの画面を見て、同画面に残された航跡線(以下単に「航跡線」という。)に沿うように操船した。

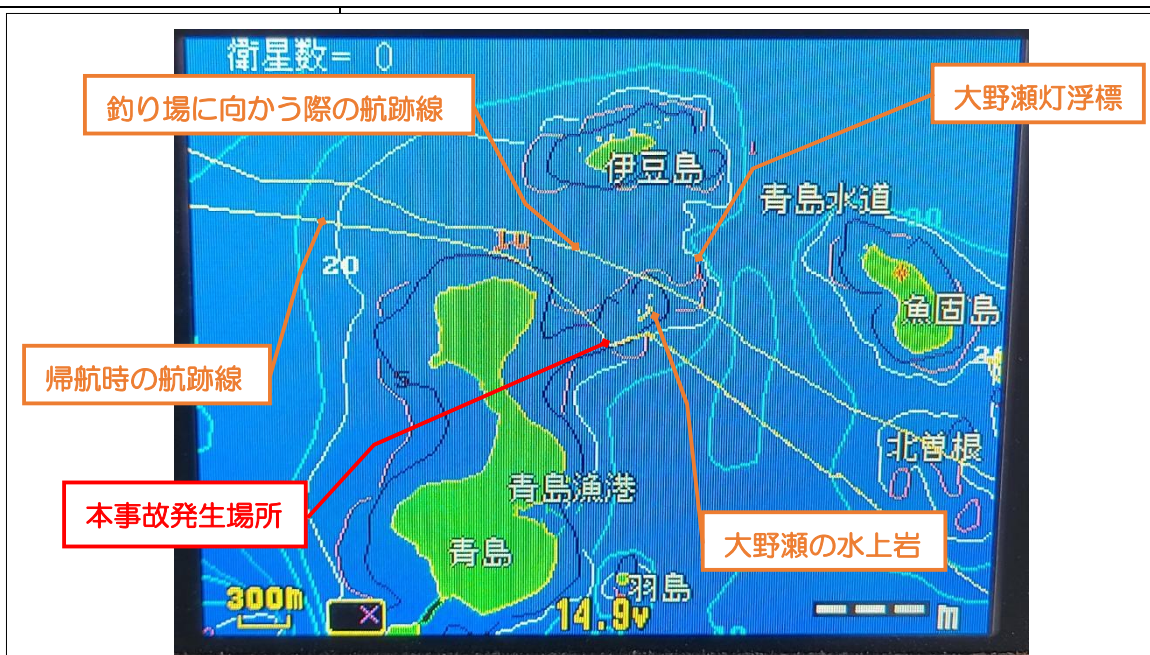
写真4 船長が見たGPSプロッターの画面表示の再現

船長は、本船が青島北方沖に達し、釣り場に向かう際に青島北東部海域を安全に航行することができたので、そのまま釣り場に向かう際の航跡線に沿って操船しようと思っていたところ、右舷船首方に、本船よりも小さい小型船舶が青島寄りの同海域を青島に沿って北進しているのを見た。

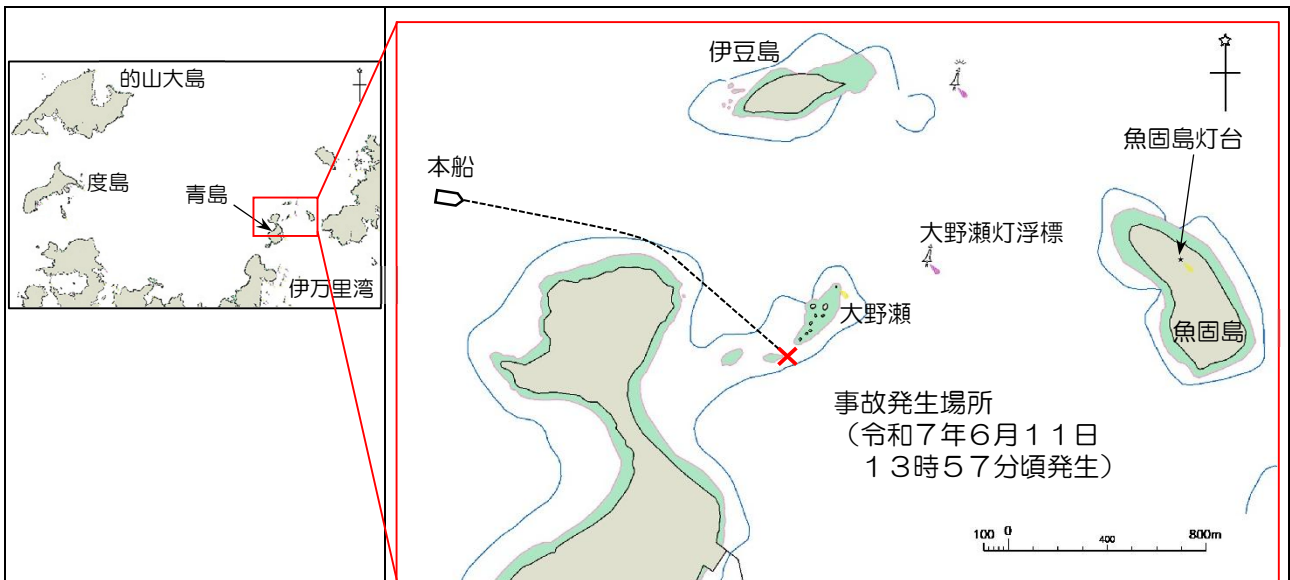
図5 事故発生経過概略図

船長は、他の小型船舶も青島寄りの青島北東部海域を航行しているので、本船も同海域を航行できると思い、青島寄りに針路を向け、本船を南東進させ始めた。

船長は、その後、目視で周囲の見張りをを行いながら操船を続けていたところ、前方の海面上に、一直線に連なった海藻のような物が見えた。そして、操舵室内から窓越しに海面を見たところ、海面下の岩が見えたので乗揚の危険を感じ、船外機の遠隔操縦レバーを中立位置にしようとしたものの、13時57分頃、本船の船外機が大野瀬付近の干出岩に乗り揚げ、同岩を乗り切った。

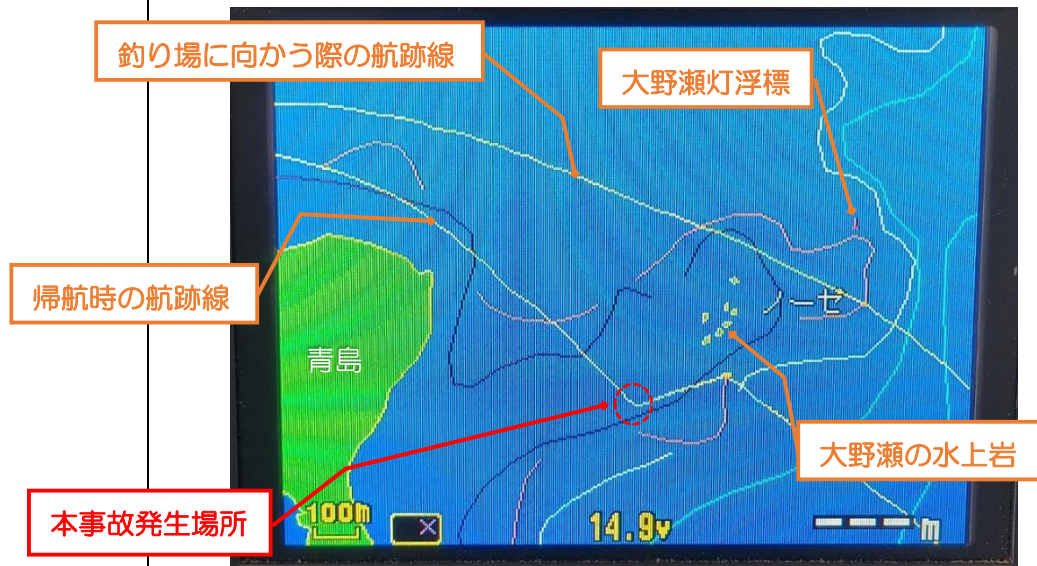
写真5 GPSプロッターの縮尺を拡大した画面

船長は、本事故後、GPSプロッターの画面に大野瀬の水上岩が表示されていること、大野瀬付近の干出岩が表示されていないことを知った。

現場調査によれば、本船のGPSプロッターは、旧式であり、大野瀬付近の干出岩は縮尺を最大に拡大しても表示されず、大野瀬付近は水上岩のみが表示される状態であった。(写真5参照)

やタブレットで利用可能な小型船舶の法定備品として認められている航海支援アプリ（new pec smart）等を併用することが望ましい。
--	---
