船舶事故調査報告書

事故種類	乗揚
発生日時	令和7年1月24日 05時43分頃
発生場所	長崎県松浦市鷹島干上り鼻東方沖の干上り礁（白比水道） 初埼灯台から真方位356° 1,730m付近 （概位 北緯33° 25.8′ 東経129° 47.7′）
事故の概要	液体化学薬品ばら積船第一重宝丸は、南進中、浅所に乗り揚げた。 第一重宝丸は、乗組員1人が負傷し、船首部船底外板に破口等を生じた。
事故調査の経過	令和7年2月5日、本事故の調査を担当する主管調査官（長崎事務所）ほか1人の地方事故調査官を指名した。 原因関係者から意見聴取を行った。
事実情報 船種船名、総トン数 船舶番号、船舶所有者等 L×B×D、船質 機関、出力、進水等	液体化学薬品ばら積船 第一重宝丸、199トン 141845、有限会社トレジャー海運 47.68m×7.80m×3.40m、鋼 ディーゼル機関、736kW、平成24年12月3日
乗組員等に関する情報	船長 67歳 五級海技士（航海） 免許年月日 昭和62年10月3日 免状交付年月日 令和6年2月21日 免状有効期間満了日 令和11年2月20日
死傷者等	軽傷 1人（乗組員）
損傷	船首部船底外板に破口、凹損及び擦過傷
気象・海象	気象：天気 晴れ、風向 北東、風力 2 海象：海上 平穏、潮汐 高潮時 本事故発生場所の西南西方約13海里（M）に位置する平戸特別地域気象観測所では、本事故当時、もや*1が観測されており、湿度及び視程の測定値は、次のとおりであった。

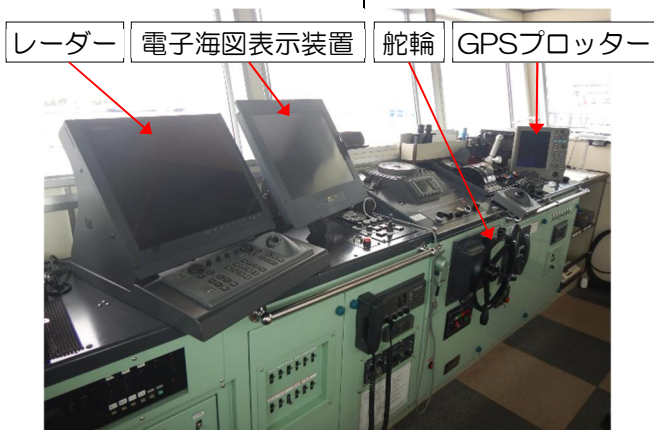
写真1 船橋内の航海計器の配置

船長は、電子海図上に自船の船位を表示することができる電子海図表示装置、GPSプロッター及びレーダーを作動させ、椅子に腰を掛けて自動操舵で操船に当たり、本船を日比水道に向けて航行させた。

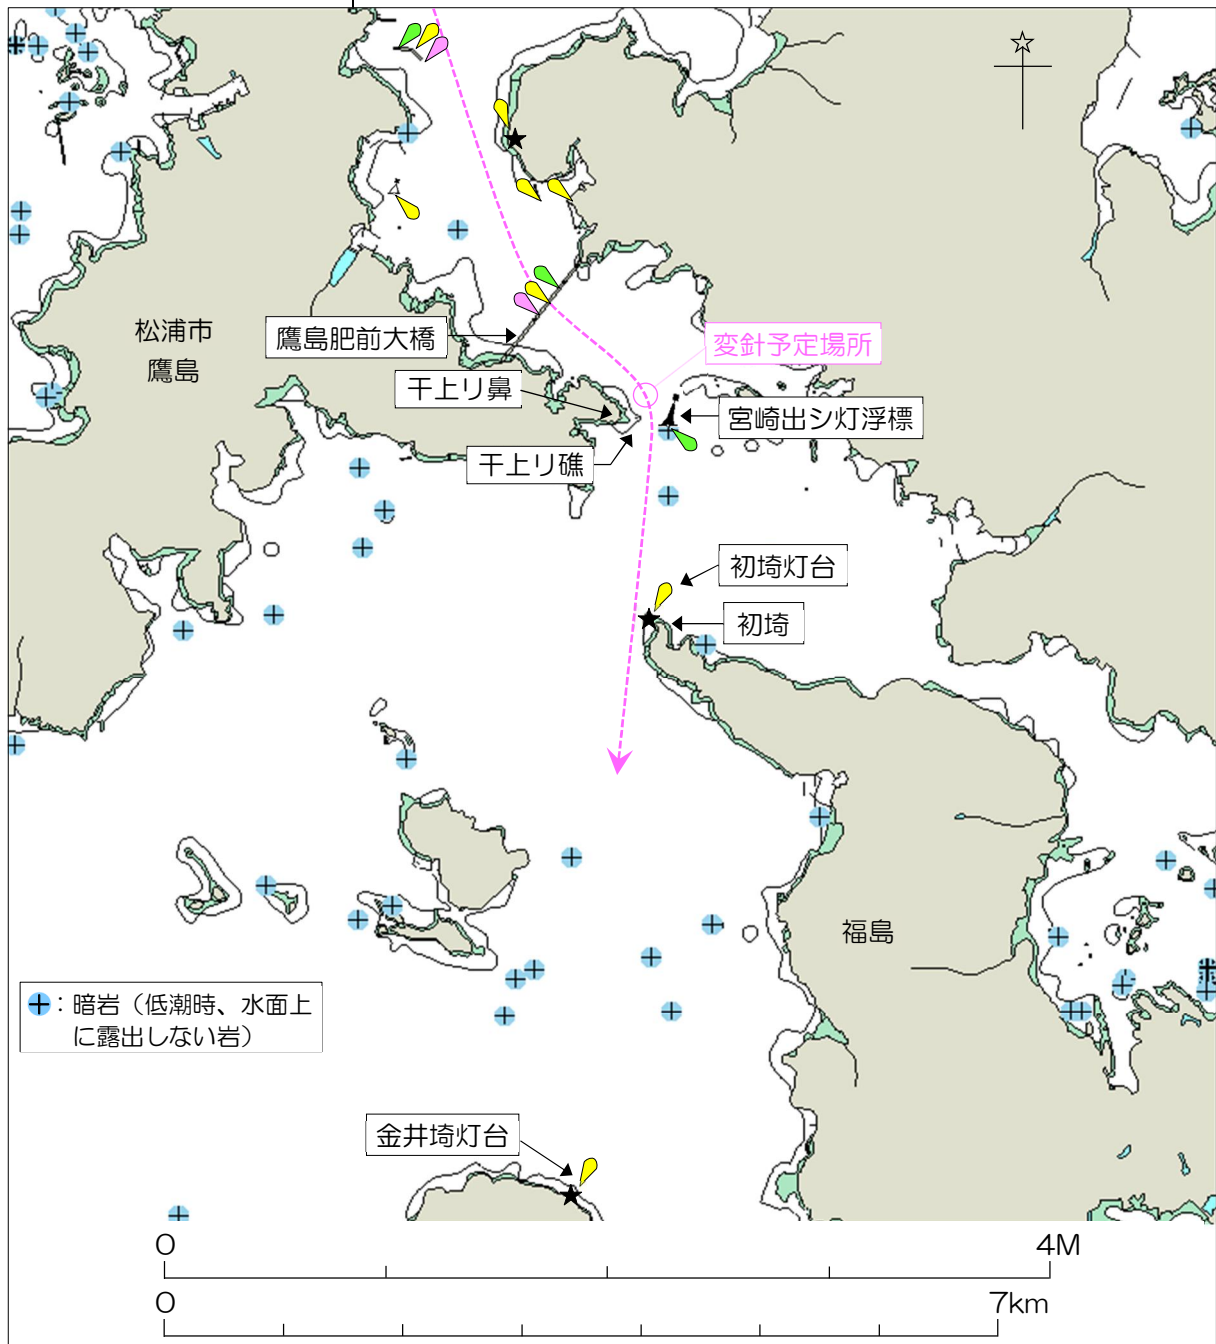
図2 日比水道における船長の夜間操船の方法

- ① 船橋当直には船長が1人でつき、本船の速力（対地速力、以下同じ。）を約10ノット（kn）として自動操舵で操船に当たり、水道に入る前に、水道の両岸に設置された灯台や簡易標識の灯光を見て、水道中央部に向く針路を設定していた。
- ② 水道中央部を南南東進した後、鷹島肥前大橋の手前で橋梁灯の灯光を見て、同大橋の中央部に向く針路を設定し、同大橋の下を南東進して通過していた。
- ③ 鷹島肥前大橋の下を通過して間もなく、手動操舵に切り換え、干上り鼻東方沖の浅所（干上り礁）を避ける目的で、干上り鼻北東方沖（以下「変針予定場所」という。）で右舵を取り、干上り鼻と宮崎出シ灯浮標との間を南進していた。
- ④ 前記③で右舵を取る際は、慣れた海域であったので、電子海

図表示装置等で船位を確認することなく、宮崎出シ灯浮標の灯光（モールス符号緑光毎8秒にA（・－）、以下「本件灯光」という。）を見て、本件灯光への接近状況から船位及び変針時機を判断していた。

- ⑤ また、前記③で右舵を取った後の針路目標は、松浦市福島初崎周辺の浅所を避ける目的で、初崎南方にある金井崎灯台の灯光（単閃白光、光達距離7M）としており、船首が同灯光に向いてから舵を中央に戻し、その後、電子海図表示装置で船位を確認するようにしていた。

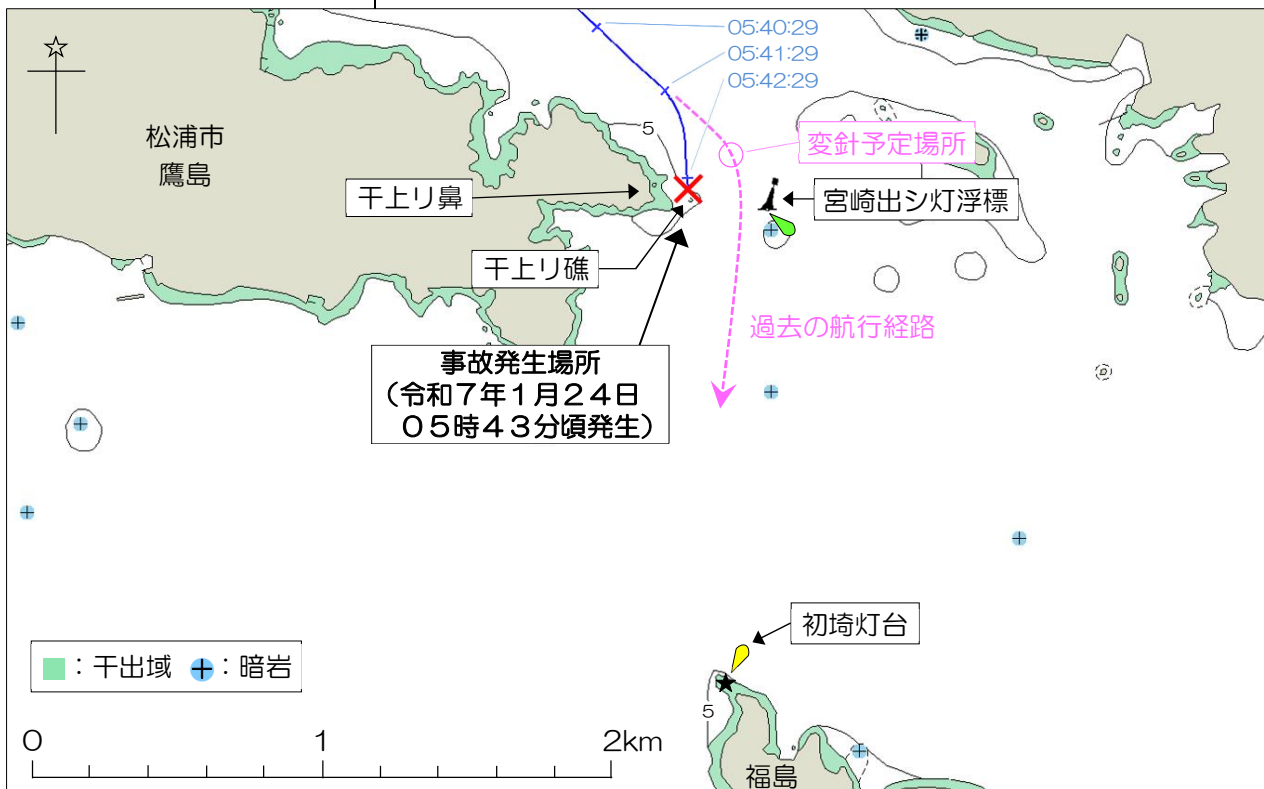
図3 航行経路図②

船長は、過去の操船時と同様に、本船の速力を約10knとして日比水道に入り、自動操舵のまま水道中央部を航行し、05時39分頃に鷹島肥前大橋の下を南東進して通過した後、手動操舵に切り換えた。

船長は、右舵を取る時機を判断しようと、本件灯光を見ていたところ、本件灯光が過去に見たときよりも明るく見えるように感じたが、これまで本件灯光を見て適宜変針時機を判断することで安全に航行できていたので、過去の操船時と同様に本件灯光のみを頼りに変針時機を判断し、右舵を取った。

このとき、本船は、変針予定場所の手前で右転し、干上り礁に向かって南進する状況となった。

船長は、右舵を取った後、変針後の針路目標である金井埼灯台の灯光を探したものの、同灯光が見えなかったが、視程が悪くなっているとの認識はなかったため、同灯光を目視で探しながら本船を南進させていたところ、05時43分頃本船は干上り礁に乗り揚げた。

<p>原因</p>	<p>本事故は、夜間、本船が日比水道を航行中、船長が、本件灯光が過去に見たときよりも明るく見えるように感じたものの、過去の操船時と同様に本件灯光のみに頼り、電子海図表示装置で船位を確認しなかったため、変針予定場所の手前で本船を変針させ、その後、そのまま南進を続けた本船が干上り礁に乗り揚げたものと考えられる。</p> <p>船長は、本件灯光が、過去に見たときよりも明るく見えるように感じ、実際よりも近くにあるように見えていたものと考えられる。</p>
<p>再発防止策</p>	<p>今後の同種事故等の再発防止に役立つ事項として、次のことが考え</p>

<p>られる。</p> <ul style="list-style-type: none">・ 船橋当直者は、夜間航行時、灯台の灯光等を頼りに操船することに慣れた海域であっても、大気の状態によっては灯光等が実際よりも近くに見えたり遠くに見えたりする可能性があるため、灯光等のみを頼りにすることなく、電子海図表示装置等の航海計器で船位の確認を適切に行うこと。・ 船長は、夜間、狭い海域では、船橋当直者を増員した上、当直者の1人を航海計器の監視に当たらせることが望ましい。
--	---
