## 船舶事故調査報告書

令和8年2月4日  
 運輸安全委員会（海事専門部会）議決  
 委員 伊藤 裕 康（部会長）  
 委員 上野 道 雄  
 委員 高橋 明 子

事故種類	転覆
発生日時	不明（令和6年10月26日 06時15分頃～07時15分頃の間）
発生場所	不明（北海道 <sup>しかべ</sup> 鹿部町 <sup>おりと</sup> 折戸川河口沖）
事故の概要	漁船第五 <sup>さきがけ</sup> 魁丸は、転覆した。 第五魁丸は、船長が死亡し、操舵室等が損壊した。
事故調査の経過	令和6年10月29日、本事故の調査を担当する主管調査官（函館事務所）ほか1人の地方事故調査官を指名した。 原因関係者からの意見聴取は、本人が本事故で死亡したため、行わなかった。
<b>事実情報</b> 船種船名、総トン数 船舶番号、船舶所有者等 L×B×D、船質 機関、出力、進水等	漁船 第五魁丸、2.6トン HK3-106888（漁船登録番号）、個人所有 9.50m(Lr)×2.33m×0.91m、FRP ディーゼル機関、漁船法馬力数45、昭和61年7月7日
乗組員等に関する情報	船長 68歳 一級小型船舶操縦士・特殊小型船舶操縦士 免許登録日 昭和55年8月12日 免許証交付日 令和5年8月31日 （令和11年5月10日まで有効）
死傷者等	死亡 1人（船長）
損傷	操舵室等の損壊（全損）
気象・海象	気象：天気 晴れ、風向 西北西、風力 4、視界 良好 海象：うねり 波高約0.5～1.0m、海面水温 約18℃、 潮汐 上げ潮の初期 鹿部町鹿部漁港の南東方約20kmに位置する川汲特別地域気象観測所における10月26日の観測値は、次のとおりであった。

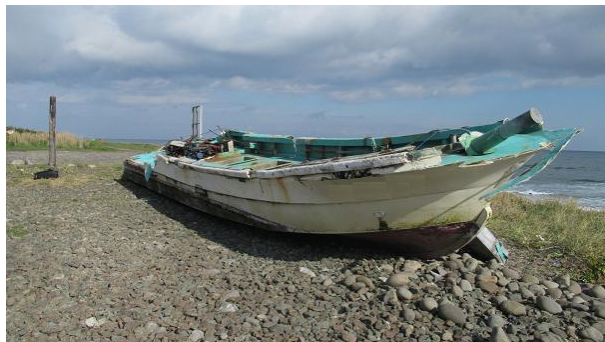
本船は、現場調査時、甲板上の構造物（操舵室等）及び船尾部の損壊並びにブルワークの損傷等が認められたが、本件組合の担当者によれば、これらの損傷は、本船発見場所付近の海底にある岩に船体がぶつかったこと及び重機で海岸に引き揚げられたこと

によって生じたとのことであった。(写真2、3参照)

写真2 引き揚げられた本船（右舷船首方から撮影）

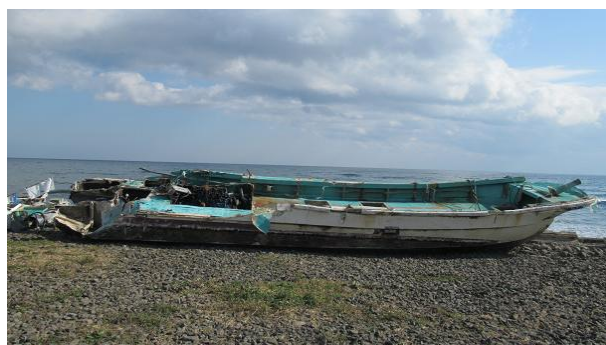
写真3 引き揚げられた本船（右舷方から撮影）

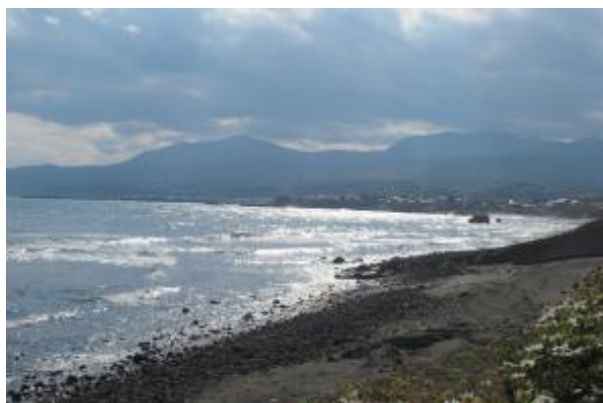
本件組合の担当者によれば、折戸川河口沖は、好漁場であるものの、漁業関係者の間では波が高くなりやすい水深の浅い海域として知られていた。(写真4参照)

写真4 折戸川河口付近の状況

波により転覆した可能性があると考えられる。
<b>再発防止策</b>	<p>今後の同種事故等の再発防止及び被害の軽減に役立つ事項として、次のことが考えられる。</p> <ul style="list-style-type: none"> <li>・ 小型漁船の船長は、沿岸部の水深が浅い海域や河口付近の海域では、高波（磯波）に遭遇することがあることに留意し、航行中又は操業中は常に波の状況を監視するとともに、自船の<sup>たん</sup>堪航性、気象情報等から危険を感じた場合は早めに同海域を離れること。</li> <li>・ 小型漁船の船長は、常時救命胴衣を適切に着用すること。また、防水型の携帯電話又は防水パックに入れた携帯電話を身に着け、落水した際の連絡手段を確保しておくこと。</li> </ul>
