船舶事故調査報告書

令和8年2月4日
 運輸安全委員会（海事専門部会）議決
 委員 伊藤 裕 康（部会長）
 委員 上野 道 雄
 委員 高橋 明 子

事故種類	漕手死亡
発生日時	不明（令和7年5月28日 09時頃～11時20分頃の間）
発生場所	不明（北海道南富良野町の空知川 南富良野町所在の川向三等三角点から真方位222°540m付近（概位 北緯43°07.6′ 東経142°40.1′）で漕手が発見された。）
事故の概要	ゴムボート（船名なし）の漕手は、ラフティング中、落水して溺死した。
事故調査の経過	令和7年5月28日、本事故の調査を担当する主管調査官（函館事務所）ほか1人の地方事故調査官を指名した。 原因関係者からの意見聴取は、本人が本事故で死亡したため、行わなかった。
事実情報 船種船名、総トン数 船舶番号、船舶所有者等 L×B×D、船質 機関、出力、進水等	ゴムボート（船名なし）、重量8.2kg なし、個人所有 2.29m×0.94m×約0.33m、塩化ビニル 機関なし、不詳
乗組員等に関する情報	漕手 69歳
死傷者等	死亡 1人（漕手）
損傷	なし
気象・海象	気象：天気 晴れ、風向 西、風力 2、気温 約23℃ 水象：水温 約12℃
事故の経過	空知川は、上流のシーソラプチ川とルーオマンソラプチ川が南富良野町で合流する地点（以下「合流地点」という。）から北海道滝川市の石狩川まで続く一級河川で、シーソラプチ川から空知川にかけてラフティングが盛んに行われている。 北海道富良野市でリバーアクティビティ*1等を運営する会社に所属するチーフガイドは、令和7年5月28日09時頃、川向三等三角点から009°（真方位、以下同じ。）3,600m付近のシーソラプチ川右岸（以下「スタート地点」という。）において、単独でラフティングの準備を行っている漕手を目撃した。 チーフガイドは、トレーニングの目的で、自社のスタッフ数人と共

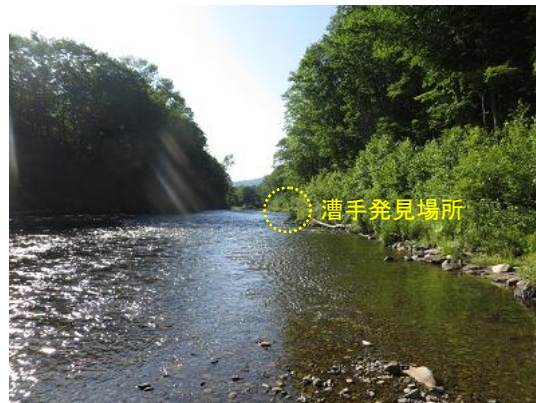
写真1 漕手発見場所(ゴール地点から撮影)

チーフガイドは、ゴール地点付近の川岸に設けられた階段を上った先にある駐車場（以下「本件駐車場」という。）までラフトボート等を運ぼうとしていたところ、約50m下流の右岸に青い布のようなものが見え、漕手がラフティングを行っていたことを知っていたので気になり、スタッフの1人と共に歩いて向かったところ、川向三等三角点から218°540m付近の空知川右岸（以下「漕手発見場所」という。）の浅瀬の岩で、漕手がうつ伏せの状態になっているのを発見した。（図2及び写真1参照）

漕手は、体温が温かく感じられたが、心肺停止の状態であった。

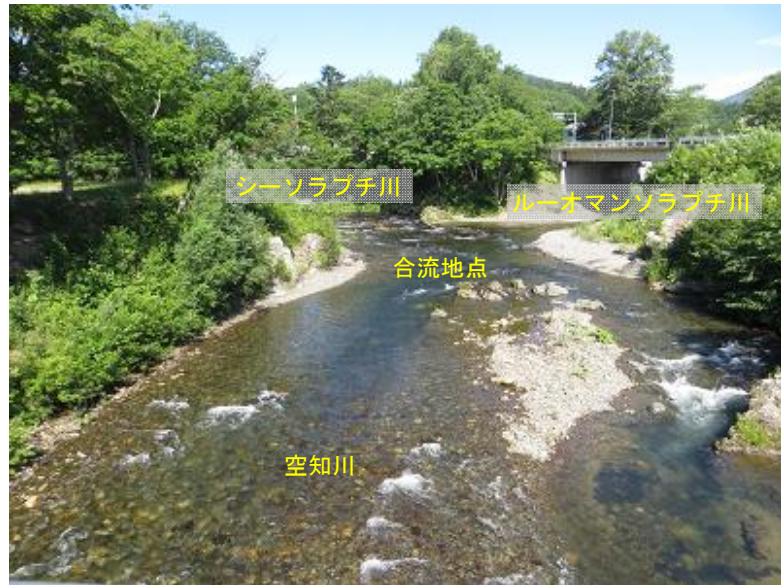
写真4 合流地点（北落合橋から撮影）

川幅が広くて水深が浅く、流れが緩やかである。（写真4参照）

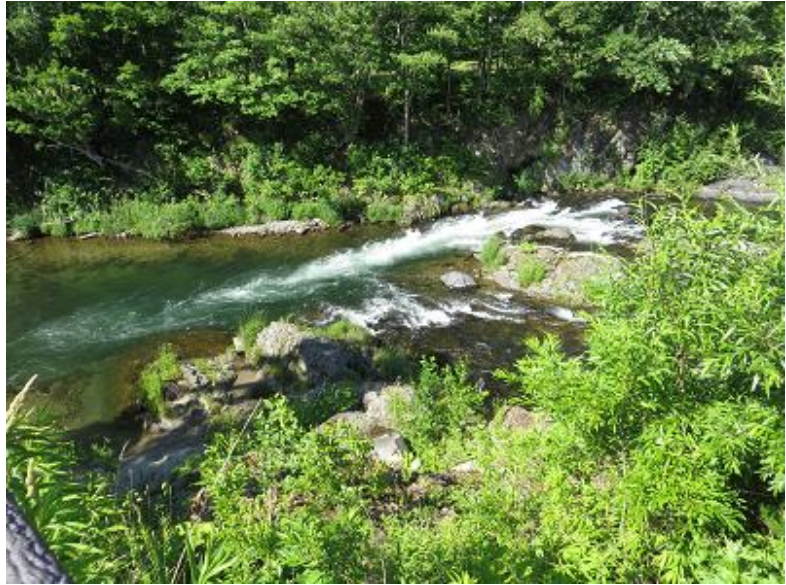
写真5 三段の瀬 (空知川左岸から撮影)

落ち込みがあり、転覆又は落水する危険性がある。(写真5参照)

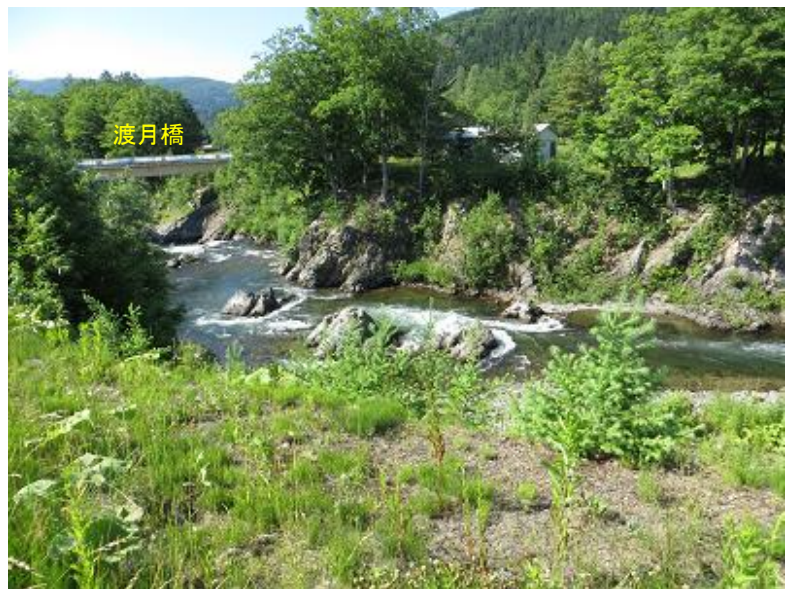
写真6 パチンコ岩 (空知川左岸から撮影)

大きな岩が点在し、衝突して転覆又は落水する危険性がある。
(写真6参照)

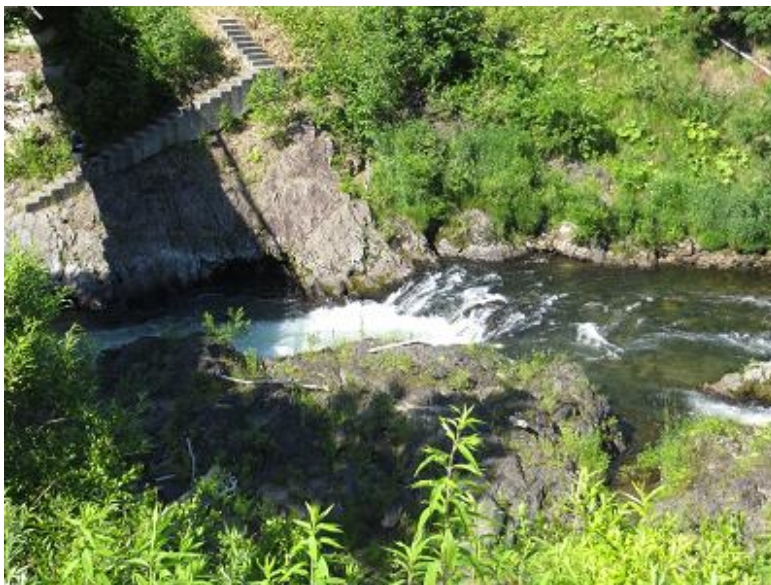
写真7 渡月橋の落ち込み（空知川左岸から撮影）

落差約1mの落ち込みがあり、転覆又は落水する危険性がある。
(写真7参照)

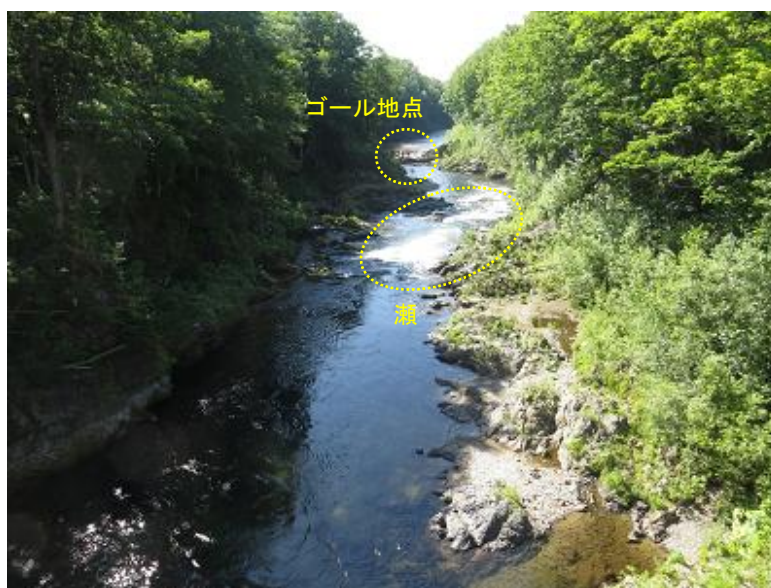
写真8 渡月橋からゴール地点まで（渡月橋から撮影）

渡月橋付近は水深が深く、その下流に瀬がある。（写真8参照）
