船舶事故調査報告書

事故種類	乗組員負傷
発生日時	令和 7 年 5 月 1 0 日 0 7 時 3 0 分頃
発生場所	北海道白糠町白糠漁港南西方沖 釧路白糠港南防波堤灯台から真方位 2 3 2° 5. 2 海里（M）付近 （概位 北緯 4 2° 5 3. 9′ 東経 1 4 3° 5 9. 6′）
事故の概要	漁船第二十一 ^{りゅうほう} 龍宝丸が定置網の設置作業中、乗組員が負傷した。
事故調査の経過	令和 7 年 9 月 4 日、本事故の調査を担当する主管調査官（函館事務所）ほか 1 人の地方事故調査官を指名した。 原因関係者から意見聴取を行った。
事実情報 船種船名、総トン数 船舶番号、船舶所有者等 L×B×D、船質 機関、出力、進水等	漁船 第二十一龍宝丸、1 6 トン HK 2 - 2 0 9 1 8（漁船登録番号）、個人所有 1 8. 7 6 m（Lr）× 4. 4 6 m × 1. 6 6 m、FRP ディーゼル機関、5 4 0 kW（動力漁船登録票による） 昭和 6 3 年 8 月 9 日 （写真 1 参照）

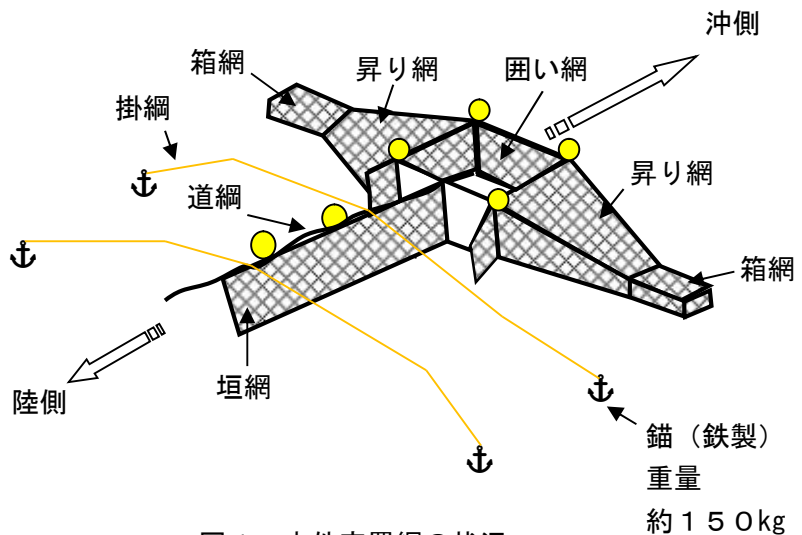
図1 本件定置網の状況

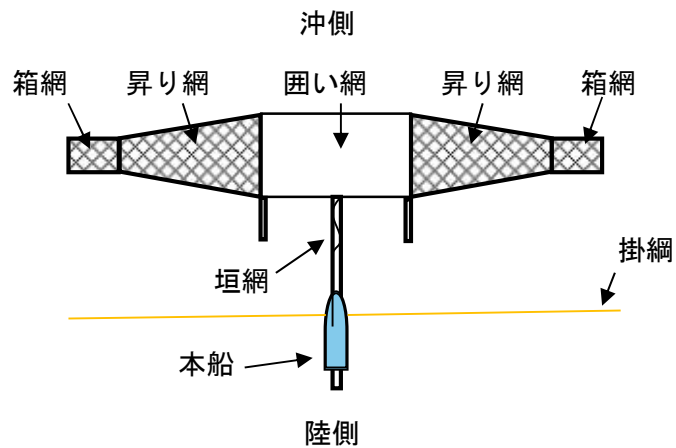
図2 上方から見た本件定置網及び本船の状況

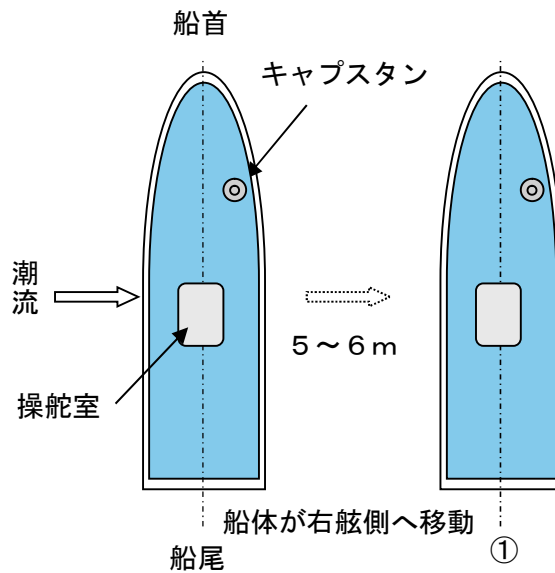
船首右舷側のキャプスタン付近にいた乗組員は、本船が左舷側から潮流を受けて右舷方へ5～6m流されたので(図3①)、掛網の中央に合わせて船内から垣網を投入する必要から同キャプスタンに掛網を2～3回巻き付けて時計回りに回転させ(図4②)、船体が流された分、船体の左舷方への移動を開始した(図4③)。(図3、4参照)

図3 船体が流された状況

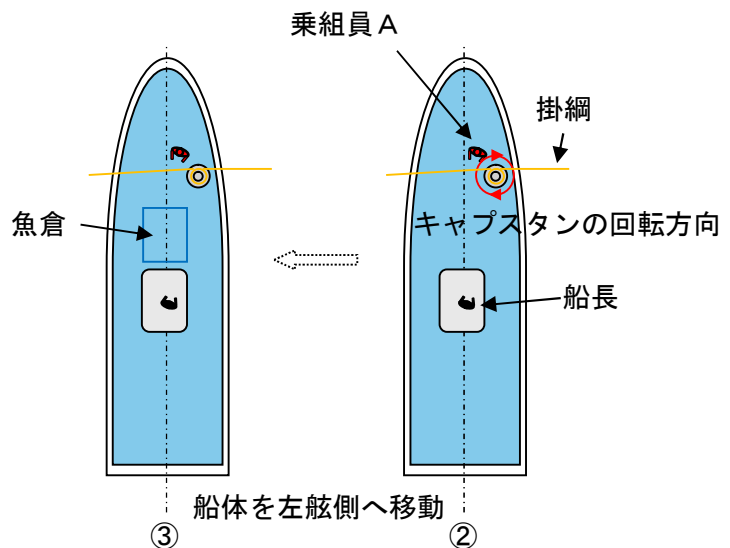
図4 船体が流された分、左舷側へ移動させた状況

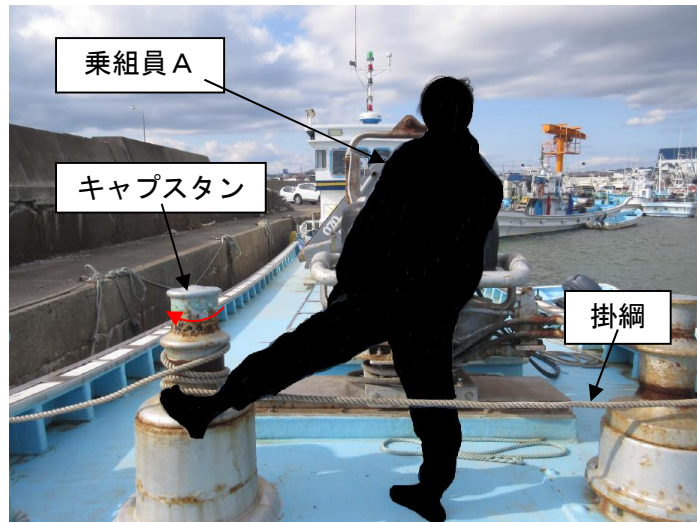
乗組員Aは、船尾方を眺めたまま、右足で掛網をまたぎ、続いて左足を上げたところ、07時30分頃カッパのズボンの裾がキャプスタンと掛網との間に巻き込まれ、続いて左足が巻き込まれた。(写真2参照)

写真2 乗組員Aがキャプスタンと掛網との間に左足を巻き込まれた状況（船首方から撮影）

<p>他方、荒天時以外の事故も少なくありませんでした。晴天時でも油断のないよう心がけましょう。</p>
<p>分析</p> <p>乗組員等の関与 船体・機関等の関与 気象・海象等の関与 判明した事項の解析</p>	<p>あり なし なし</p> <p>本船は、白糠漁港南西方沖の本件定置網の設置海域において、回転状態の船首右舷側のキャプスタンに掛網が巻かれていた状況下、乗組員Aが、右足で掛網をまたいだ後、左足でまたいだことから、キャプスタンに接近した左足のカップのズボンの裾が掛網とキャプスタンとの間に巻き込まれ、続けて左足が巻き込まれたことにより負傷したものと考えられる。</p> <p>乗組員Aは、垣網の入った魚倉に向かう際、キャプスタンに巻かれている掛網をまたいで行く方が近かったことから、掛網をまたいだものと考えられる。</p> <p>乗組員Aは、左足で掛網をまたぐ際、船尾方を眺めていたことから、左足がキャプスタンに接近していることに気付かなかったものと考えられる。</p>
<p>原因</p>	<p>本事故は、本船が、白糠漁港南西方沖の本件定置網の設置海域において、回転状態の船首右舷側のキャプスタンに掛網が巻かれていた状況下、乗組員Aが掛網をまたいだため、左足のカップのズボンの裾が掛網とキャプスタンとの間に巻き込まれ、続けて左足が巻き込まれたことにより発生したものと考えられる。</p>
<p>再発防止策</p>	<p>今後の同種事故等の再発防止に役立つ事項として、次のことが考えられる。</p> <ul style="list-style-type: none"> ・ 小型漁船の乗組員は、回転中の機器や巻き取り中の漁具に近づいたり、またいだりしないこと。近づく場合には必ず事前に機器の運転を停止すること。 ・ 小型漁船の船長は、常に作業の安全性を考慮し、乗組員に対して安全作業を徹底させること。

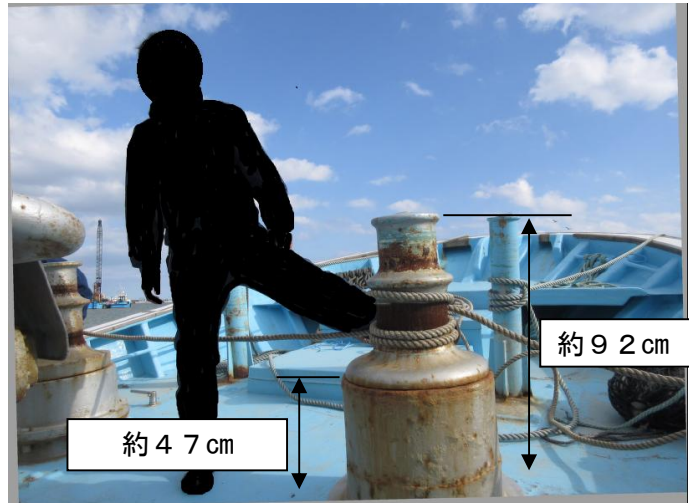
船首右舷側のキャプスタンは、架台の高さ約47cm、全体の高さが約92cmであった。（写真3参照）

写真3 キャプスタンの状況
