船舶事故調査報告書

令和8年2月4日

運輸安全委員会（海事専門部会）議決

事故種類	衝突
発生日時	令和7年5月22日 07時18分頃
発生場所	愛知県名古屋港第3区 名古屋港高潮防波堤中央堤西灯台から真方位061° 4.5海里付近 （概位 北緯35° 02.7′ 東経136° 52.9′）
事故の概要	貨物船 ^{トラウインド} ^{ロック} TRAWIND ROCは着岸作業中、貨物船 ^{せんりゅう} 泉隆丸は東進中、両船が衝突し、続いて、TRAWIND ROC が着岸中のロールオン・ロールオフ貨物船と ^と かちに衝突した。 TRAWIND ROC は船尾部に擦過傷等を、泉隆丸は船首部に擦過傷等を、また、 ^と かちは左舷前部の凹損等を生じた。
事故調査の経過	令和7年6月12日、本事故の調査を担当する主管調査官（横浜事務所）ほか1人の事故調査官を指名した。 原因関係者から意見聴取を行った。
事実情報 船種船名、総トン数 船舶番号、船舶所有者等 L×B×D、船質 機関、出力、進水等	A 貨物船 TRAWIND ROC（パナマ共和国籍）、21,173トン 9609299（IMO番号）、HONG CHUANG SHIPPING CO., LIMITED（船舶所有者）、DALIAN TRAWIND INTERNATIONAL SHIP MANAGEMENT CO., LTD.（船舶管理会社） 179.99m×28.20m×14.30m、鋼 ディーゼル機関、4,347kW、2012年（建造） （図1 参照）

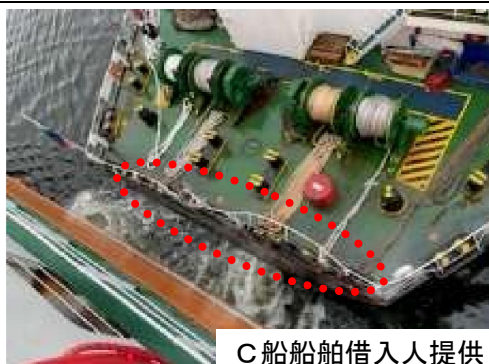
写真2 A 船船尾部損傷状況（本事故時）

<p>72.70m×12.30m×7.33m、鋼 ディーゼル機関、735kW、平成18年4月 (写真1 参照)</p>   <p style="text-align: right;">船舶所有者提供</p> <p style="text-align: center;">写真1 B船</p> <p>C ロールオン・ロールオフ貨物船 とかち、9,858トン 137147、近海郵船株式会社（船舶所有者）、近郵船舶管 理株式会社（船舶借入人） 167.72m×24.00m×10.70m、鋼 ディーゼル機関、20,273kW、平成14年9月</p>
乗組員等に関する情報	<p>A 船長A（中華人民共和国籍） 59歳 締約国資格受有者承認証 船長（パナマ共和国発給） 交付年月日 2022年5月18日 (2025年10月10日まで有効)</p> <p>水先人A 73歳 伊勢三河湾水先区一級水先人水先免状 免許年月日 平成20年3月18日 免状交付年月日 令和6年1月30日 免状有効期間満了日 令和9年3月17日</p> <p>B 船長B 52歳 三級海技士（航海）免状 免許年月日 平成5年6月14日 免状交付年月日 令和5年2月14日 免状有効期間満了日 令和10年7月9日</p>
死傷者等	なし
損傷	A 船尾部に擦過傷、船尾部ハンドレールに曲損等（写真2参照）

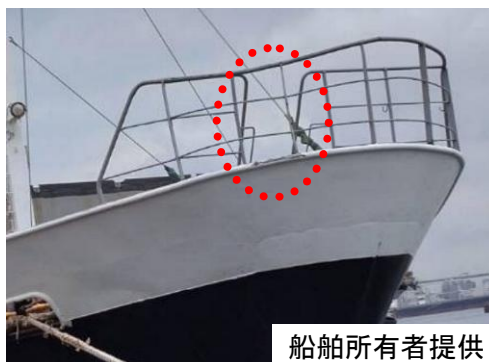
写真3 B 船船首部損傷状況

B 船首部ハンドレールに曲損、船首部に擦過傷（写真3参照）

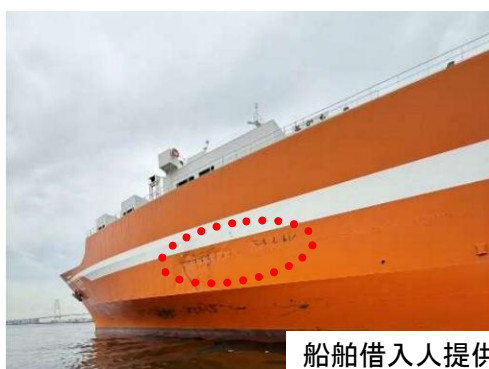
写真4 C 船左舷前部損傷状況

C 左舷外板に凹損、右舷外板に凹損、船尾ランプウェイに凹損等（写真4参照）

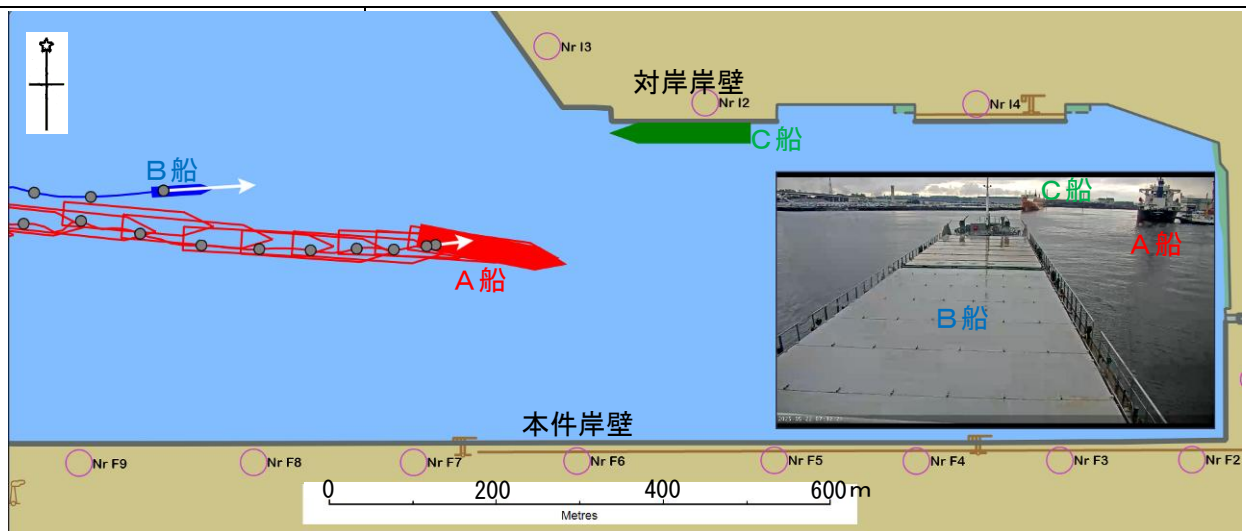
図2 航行経路及びB船船橋カメラ映像（07時12分20秒）
（A船が右回頭を開始した頃）

水先人Aは、07時12分頃、船長Aと共に船橋前面に立ち、航海士をエンジンテレグラフ操作に、操舵手を手動操舵に当たらせ、船首タグに右舷船首を引かせ、船尾タグに右舷船尾を押させ、右回頭を開始した。（図2参照）

<p>1. 3 kn で船首タグに右舷船首を引かせ、船尾タグに右舷船尾を押させて右回頭を開始した。(前記図2)</p> <p>船首方位が約152°となった07時16分頃、対地針路のベクトルが左舷正横から後方となって後進行きあしがついた。(前記図3)</p> <p>07時18分頃約2knの速力でC船と衝突した。(前記図4)</p> <p>(4) 船長B</p> <p>船長Bは、本事故発生場所付近での離着岸経験が月に3～4回あったが、本件岸壁前面海域でタグボートを配した大型船が着岸作業中のところに遭遇したことはなかった。</p> <p>船長Bは、ふだん、前路に着岸作業中の船舶があればその後方で待つようにしていたが、本事故当時、右方の本件岸壁に向かって右回頭を開始したA船が後進してくることはないと思っていた。</p> <p>船長Bは、ふだん、外航船の付近を航行する場合、外航船に配置されたタグボートからVHFで連絡を受けることが多いが、本事故当時は連絡を受けなかった。</p> <p>(5) B船の増速及びA船船尾とC船左舷船首との間の距離</p> <p>AIS記録によれば、B船は、07時15分頃に増速を開始し、17分頃までに約6～7knの速力となった後、減速している。B船が増速を開始した07時15分頃のA船船尾とC船左舷船首との間の南北方向距離は、約80～90m(直線距離約150m)であった。(前記図5)</p>
<p>分析</p> <p>乗組員等の関与 船体・機関等の関与 気象・海象等の関与 判明した事項の解析</p>	<p>A あり、B あり、C なし A なし、B なし、C なし A なし、B なし、C なし</p> <p>(1) 衝突の状況</p> <p>① A船</p> <p>A船は、本件岸壁前面海域で着岸作業中、07時12分頃に右回頭を開始した後、主機を後進とし、船首が約152°を向き、前進行きあしがほぼなくなった07時16分頃、更に主機を半速力後進に増速したことから、過大な後進行きあしで右回頭しながら北進したものと考えられる。(前記図2及び3)</p> <p>A船は、07時18分頃、船首方位が約187°を向き、後進約2knの速力まで増速中にB船及びC船と衝突していることから、主機の前進による減速効果が得られる前に衝突したものと考えられる。(前記図4)</p> <p>② B船</p> <p>B船は、船首を東方に向け、A船の後方で主機を中立として</p>

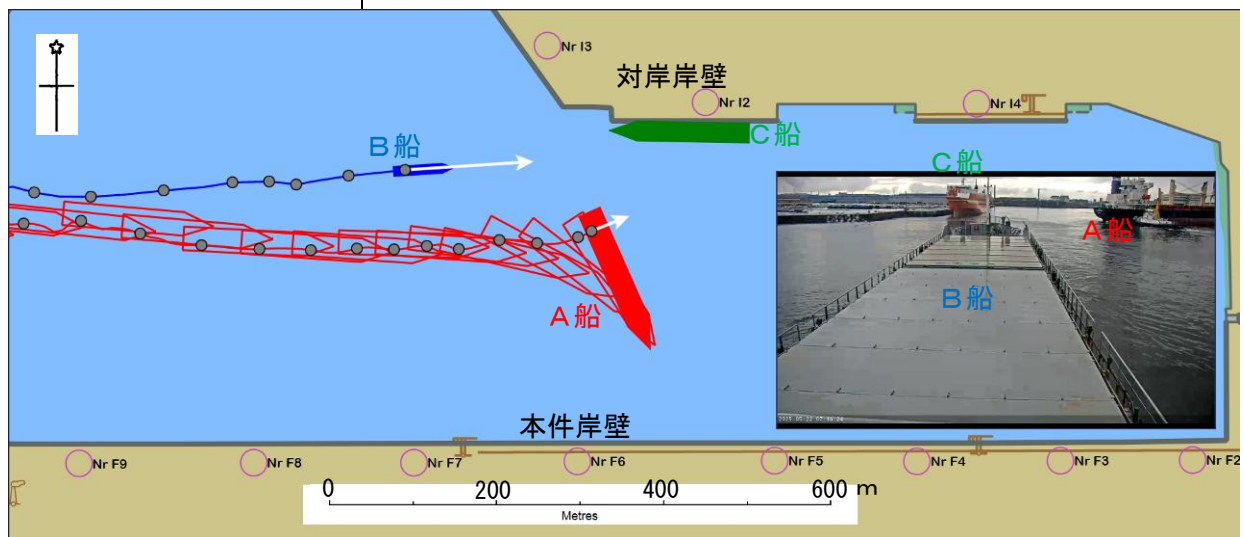
図3 航行経路及びB船船橋カメラ映像（07時16分24秒）
（A船の対地針路が左舷正横方向となった頃）

AIS記録によれば、A船は、07時16分頃に対地針路ベクトルが左舷正横から後方となって後進行きあしがついた。（図3参照）

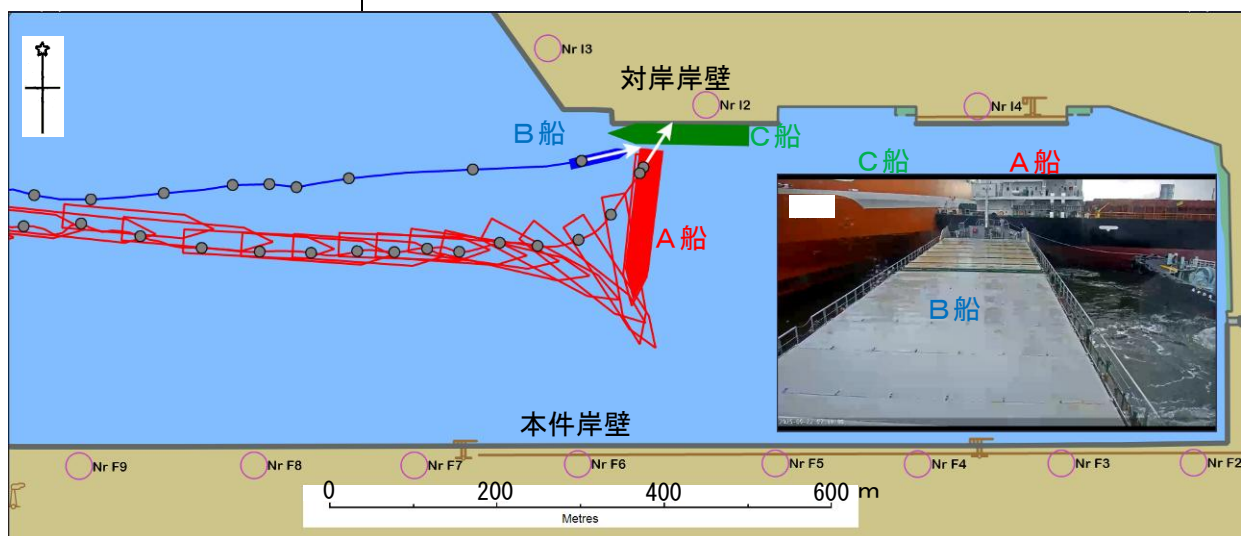
図4 航行経路及びB船船橋カメラ映像（07時18分09秒）（衝突時）

A船は、約2knの後進行きあしとなって北進中、右舷船尾部とB船の船首部とが衝突し、続いて、船尾部がC船の左舷前部と衝突した。（図4参照）

B船は、A船とC船との間に向かって増速中、A船が後進行きあしとなった07時16分頃に主機を後進としたもののA船とC船とが接近して前路を塞がれ、約2knの速力で船首がA船と衝突したものと考えられる。（前記図4）

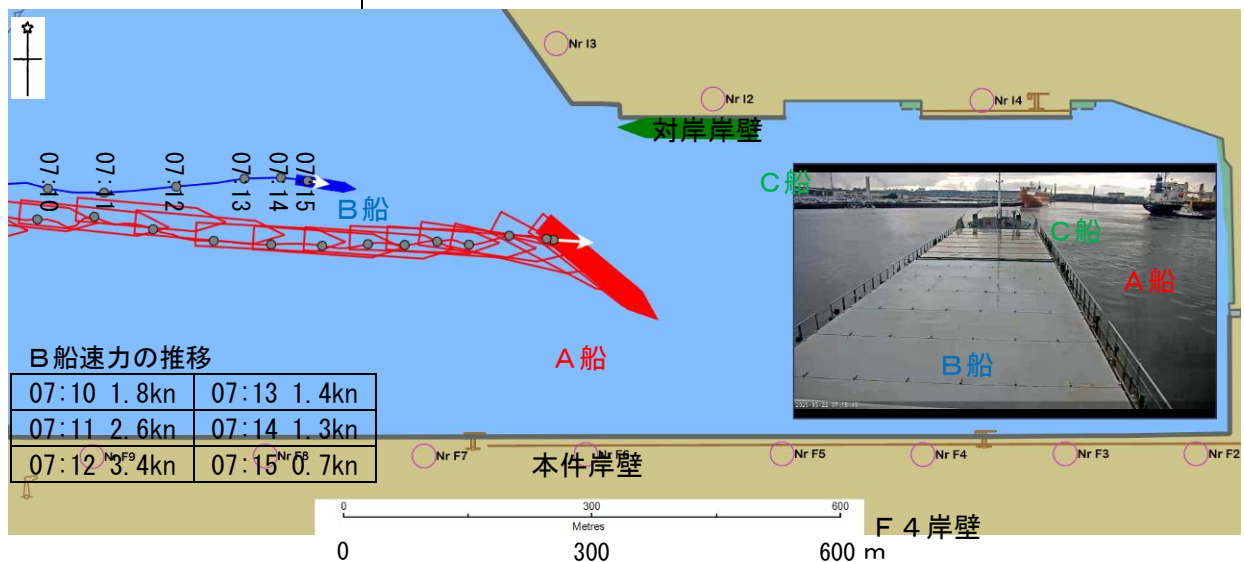
図5 航行経路及びB船船橋カメラ映像（07時15分15秒）
（B船の速力が増加した頃）

船長Bは、A船のタグボートに操船意図を伝えていなかったものの、右方の本件岸壁に向かって右回頭中のA船が後進してくることはないと思い、A船とC船との間を通過可能と判断し、主機を微速力前進として増速した。（図5参照）

待機中、07時15分頃から速力が増加していることから、この頃に主機を微速力前進として南北方向距離が約80～90m（直線距離約150m）となったA船左舷船尾とC船左舷船首との間に向かって東進を開始したものと考えられる。（前記図2、3及び5）
