船舶事故調査報告書

事故種類	衝突
発生日時	令和6年4月25日 12時04分頃
発生場所	愛知県南知多町野島南西方沖 尾張野島灯台から真方位242° 2.1海里（M）付近 （概位 北緯34° 38.5′ 東経136° 58.3′）
事故の概要	貨物船第六拾八宝来丸は、南南西進中、また、遊漁船勲盛丸は、船首を北北西方に向けて錨泊中、両船が衝突した。 勲盛丸は、釣り客1人が軽傷を負い、右舷船尾部外板に破口等を生じ、また、第六拾八宝来丸は、球状船首に擦過傷を生じた。
事故調査の経過	令和6年7月1日、本事故の調査を担当する主管調査官（横浜事務所）ほか1人の地方事故調査官を指名した。 原因関係者から意見聴取を行った。
事実情報 船種船名、総トン数 船舶番号、船舶所有者等 L×B×D、船質 機関、出力、進水等	A 貨物船 第六拾八宝来丸、490トン 134182、宝来建設工業株式会社（A社） 64.96m（Lr）×13.20m×7.30m、鋼 ディーゼル機関、1,471kW、平成8年9月 （写真1 参照）   写真1 A船 B 遊漁船 勲盛丸、4.8トン AC3-38432（漁船登録番号）、個人所有 11.59m（Lr）×3.15m×0.86m、FRP ディーゼル機関、404.5kW、平成13年6月23日 第240-53658号（船舶検査済票の番号）

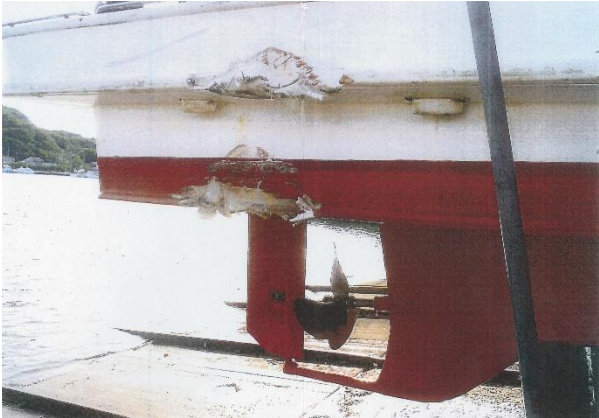
<p>写真3 B船の損傷状況</p>

<p>写真2 B船</p>
乗組員等に関する情報	<p>A 船長A 63歳 五級海技士（航海） 免許年月日 昭和60年7月8日 免状交付年月日 令和2年3月23日 免状有効期間満了日 令和7年7月7日</p> <p>機関士A 62歳 六級海技士（航海） 免許年月日 平成20年9月10日 免状交付年月日 令和6年3月14日 免状有効期間満了日 令和11年3月13日</p> <p>B 船長B 68歳 一級小型船舶操縦士・特殊小型船舶操縦士・特定 免許登録日 昭和53年2月3日 免許証交付日 令和4年10月26日 （令和10年2月28日まで有効）</p>
死傷者等	<p>A なし B 軽傷 1人（釣り客）</p>
損傷	<p>A 球状船首に擦過傷 B 右舷船尾部外板に破口及び擦過傷（写真3参照）</p>

船長Bは、右舷船尾部で釣りを行っていた釣り客（以下「釣り客B₁」という。）が負傷していること及びB船の損傷状況を確認した後、右舷船尾部外板に破口が生じて自力航行ができないと思ったので、付近で操業していた僚船に頼んで、B船を師崎港までえい航してもらった。

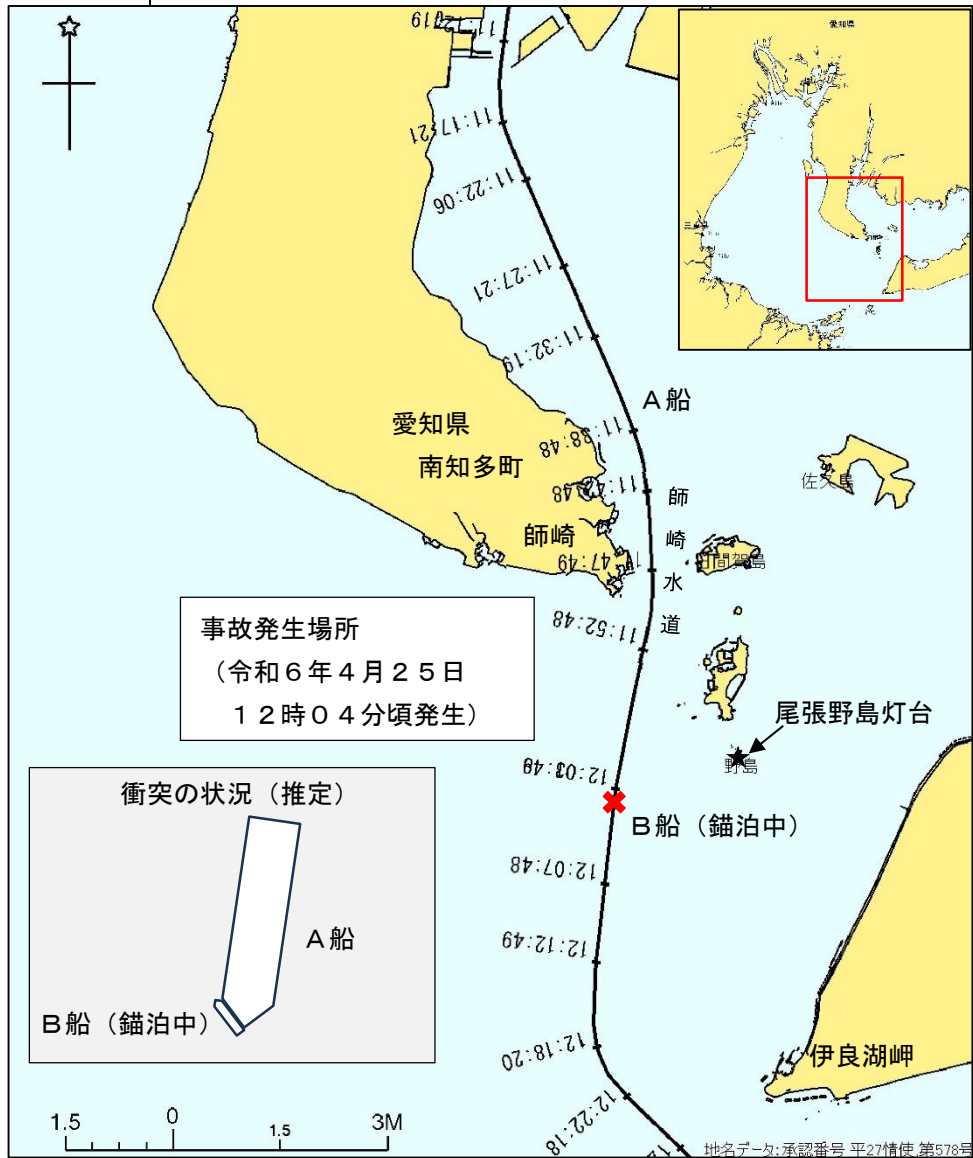
図1 事故発生経過概略図

A船は、野島南西方沖を南南西進中、機関士Aが、レーダー及び目視で見張りをを行いながら操船していたところ、正船首方の視認しにくい状況を補う見張りを適切に行っていなかったことから、A船の正船首方にいたB船に気付くことなく操船を続け、B船と衝突したものと

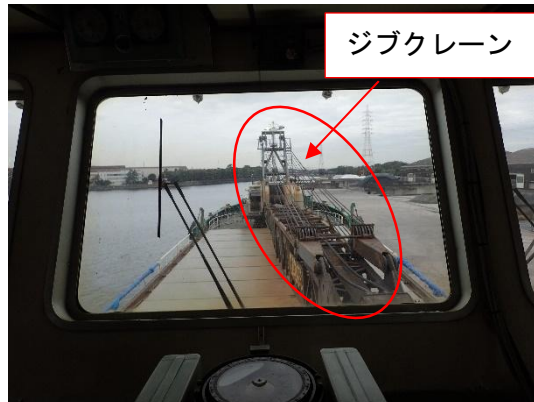
写真5 操舵室中央（操舵スタンドの前）からの見通し

A船は、ジブクレーンが船体前部に設置されており、操舵室から正船首方が視認しにくい状況であった。(写真5～7参照)

<p>考えられる。</p> <p>機関士 A は、A 船の前路周辺に B 船以外の複数の小型船舶群をレーダー映像及び目視によって認め、その動静に注意はしていたものの、B 船の動静については見落としていたものと考えられる。</p> <p>機関士 A が B 船の動静を見落としていたのは、A 船の船首部にあるジブクレーンによって、正船首方が視認しにくい状況であったことによるものと考えられる。</p> <p>B 船は、野島南西方沖で船首を北北西方に向けて錨泊中、船長 B が、航行中の船舶が B 船を避けてくれると思い、釣りに集中し、周囲の見張りを適切に行っていなかったことから、接近する A 船に気付くのが遅れ、A 船と衝突したのと考えられる。</p> <p>船長 B は、ふだん、航行中の船舶が錨泊中の B 船を避けてくれたことから、本事故当時も航行中の船舶が B 船を避けてくれると思ったものと考えられる。</p>
<p>原因</p>	<p>本事故は、野島南西方沖において、A 船が南南西進中、B 船が船首を北北西方に向けて錨泊中、機関士 A が、正船首方の視認しにくい状況を補う見張りを適切に行っていなかったため、A 船の正船首方にいた B 船に気付くことなく操船を続け、また、船長 B が、航行中の船舶が B 船を避けてくれると思い、釣りに集中し、周囲の見張りを適切に行っていなかったため、接近する A 船に気付くのが遅れ、両船が衝突したのと考えられる。</p>
<p>再発防止策</p>	<p>今後の同種事故等の再発防止に役立つ事項として、次のことが考えられる。</p> <ul style="list-style-type: none"> ・ 船橋当直者は、航行中、自船の構造物等によって船首方に視認しにくい状況が生じている場合、定期的に視認しにくい状況が解消する場所に移動し、船首方の状況を確認しながら操船を行うこと。 ・ 船橋当直者は、小型船舶が複数存在する海域を航行する場合、小型船舶を見落とさないよう目視とレーダーを併用して常に注意を払って見張りを行うこと。 ・ 錨泊する小型船舶の船長は、航行中の船舶が自船を避けてくれるとは思わず、周囲の見張りを適切に行い、接近する他船を早期に発見し、余裕のある時機に注意喚起を行ったり、移動したりするなど衝突を避ける措置を採ること。 ・ 船長は、錨泊する場合、黒色球形形象物を掲げること。
