船舶事故調査報告書

令和8年3月4日

運輸安全委員会（海事専門部会）議決

事故種類	衝突
発生日時	令和7年10月8日 06時37分頃
発生場所	東京都江東区豊洲運河 晴海信号所から真方位053° 1.5海里付近 (概位 北緯35°39.7′ 東経139°47.8′)
事故の概要	作業船十二号千羽丸は南東進中、作業船80号千羽丸はバージ60号千羽丸を押して北西進中、十二号千羽丸と60号千羽丸とが衝突した。 十二号千羽丸は、同乗者1人が死亡し、船長ほか5人が軽傷を負い、操舵室区画の圧壊等を生じ、また、60号千羽丸は、左舷船首部に擦過痕を生じた。
事故調査の経過	令和7年10月8日、本事故の調査を担当する主管調査官（横浜事務所）ほか2人の地方事故調査官を指名した。 原因関係者から意見聴取を行った。
事実情報 船種船名、総トン数 船舶番号、船舶所有者等 L×B×D、船質 機関、出力、進水等	A 作業船 十二号千羽丸、7.3トン 230-27318東京、株式会社中川船舶（A社） 12.00m×3.30m×1.30m、鋼 ディーゼル機関、324kW、平成4年8月 B 作業船 80号千羽丸、4.6トン 273-14142東京、A社 10.00m×3.50m×1.10m、鋼 ディーゼル機関、262kW、令和4年4月 C バージ 60号千羽丸、237トン なし、A社 30.00m×9.00m×2.60m、鋼 なし、平成25年12月 (写真1～3 参照)

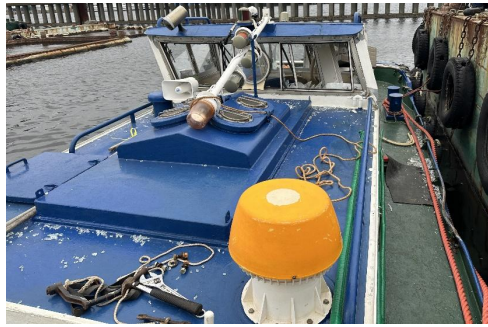
写真4 A船損傷状況
(左舷船首から)

写真5 A船損傷状況
(左舷船尾から)

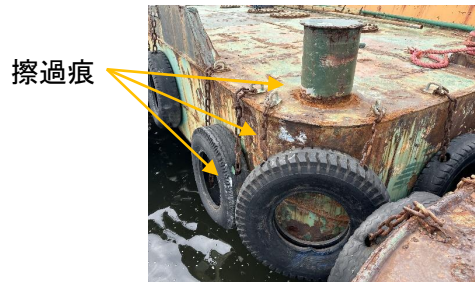
写真6 C船左舷船首部

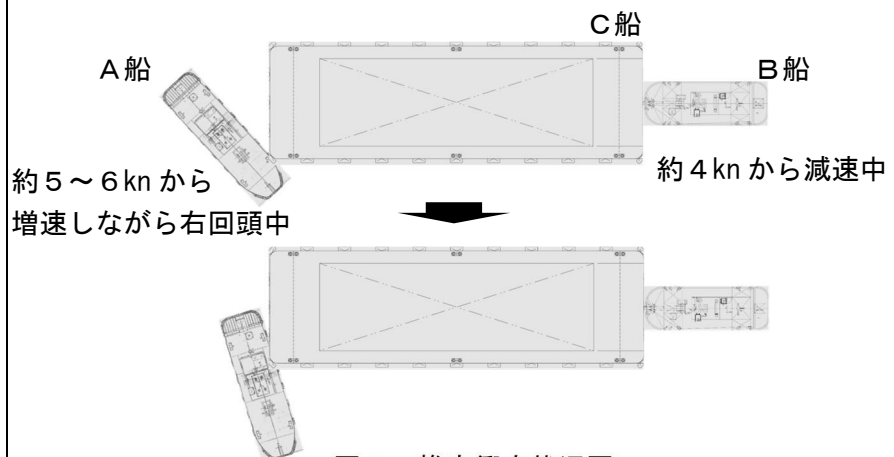
図1 推定衝突状況図

A船は、06時37分頃、増速しながら右回頭中、左舷前部とC船の左舷船首部とが衝突し、左舷側が複数回C船と接触した。（図1参照）

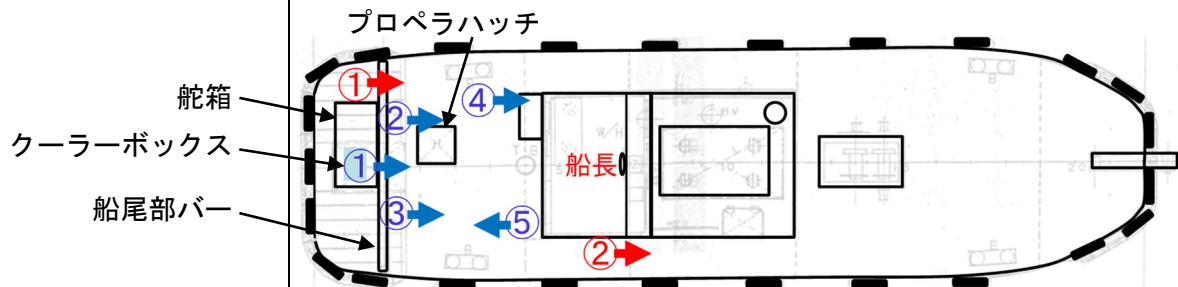
図 3 A 船乗船者の乗船位置

A 船乗船者の乗船位置及び受傷の状況は、図 3、表 1 のとおりであった。

航行中	衝突時	受傷の状況
船長 A	腰掛け (操縦席)	腰掛け (操縦席)	頭部等に切創
作業員 A ₁	立位 (上甲板)	右舷側に移動 船尾部バーにつかまる	頸椎捻挫・腰部捻挫疑い
作業員 A ₂	立位 (上甲板)	操舵室屋根の手すりにつかまる	右肩・右側胸部挫傷、 右示指挫創
同乗者 A ₁	胡坐 (クーラーボックス上)	不明	死亡 (左背胸部圧迫による大量血胸)
同乗者 A ₂	腰掛け (船尾部バー)	右舷側に移動 船尾部バーにつかまる	背部・右手・両下腿打撲傷
同乗者 A ₃	腰掛け (船尾部バー)	船尾部バーにつかまる	なし
同乗者 A ₄	立位 (上甲板)	操舵室屋根につかまる	頸椎捻挫、腰椎捻挫、 左胸部打撲傷、両前腕打撲傷
同乗者 A ₅	座位 (上甲板)	座位 (上甲板)	右肩・肘・前腕挫傷、 右手挫傷、右下腿挫傷

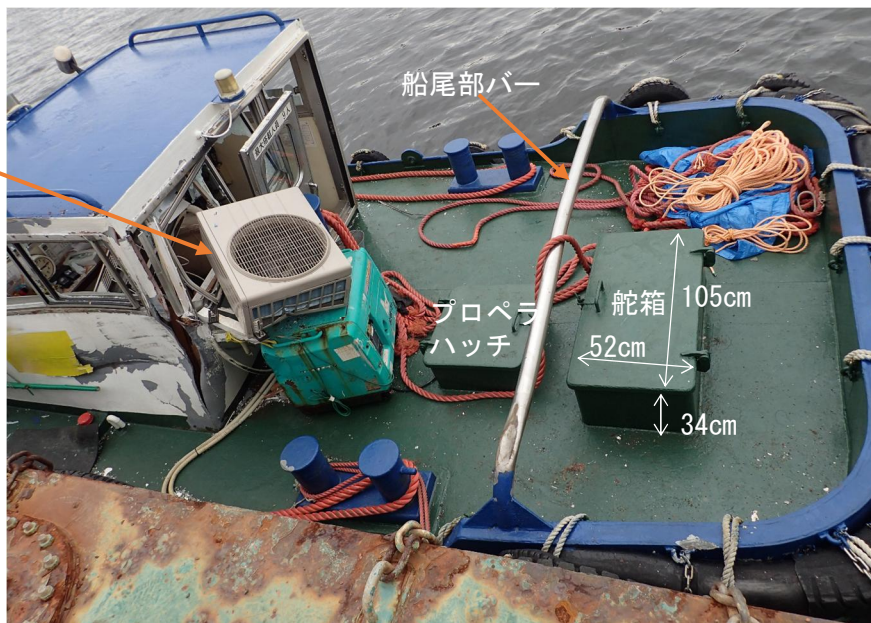
写真12 A船船尾甲板

同乗者A₁は、衝突後、プロペラハッチの右舷側の船尾甲板上に倒れていた。

衝突によって脱落した
エアコン室外機

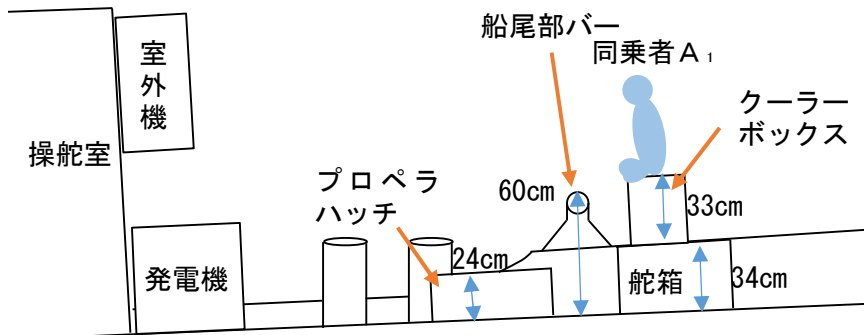
図4 A船船尾甲板概略図

同乗者 A₁ が胡坐をかいていたクーラーボックスは、長さ約 43 cm、幅約 26 cm、高さ約 33 cm であった。

舵箱は、長さ約 52 cm、幅約 105 cm、甲板上高さ約 34 cm であった。

舵箱の船首側には、船尾部バーがあり、その寸法は、直径約 7 cm、頂部の甲板上高さ約 60 cm であった。

船尾部バーの前側の中央よりも左舷側にプロペラ点検用のハッチ（以下「プロペラハッチ」という。）があり、その寸法は、長さ

約55cm、幅約60cm、甲板上高さ約24cmであった。

本船は、操縦席以外の座席はなく、甲板、プロペラハッチ共に鋼製であった。
