船舶事故調査報告書

令和8年2月4日

運輸安全委員会（海事専門部会）議決

事故種類	サーファー負傷
発生日時	令和6年8月4日 10時40分頃
発生場所	滋賀県大津市苗鹿 ^{のうか} 南東方沖（琵琶湖南西部） 雄琴 ^{おこと} 四等三角点から真方位169° 1,590m付近 （概位 北緯35° 04.7′ 東経135° 53.8′）
事故の概要	プレジャーボート ^{ディ ディ ディ} d・d・dが落水したサーファーに接近した際、サーファーがd・d・dのプロペラに接触して負傷した。
事故調査の経過	令和6年8月14日、本事故の調査を担当する主管調査官（神戸事務所）ほか1人の地方事故調査官を指名した。 原因関係者から意見聴取を行った。
事実情報 船種船名、総トン数 船舶番号、船舶所有者等 L×B×D、船質 機関、出力、進水等	プレジャーボート d・d・d、1.7トン 253-36165滋賀、個人所有 5.81m (Lr) × 2.59m × 1.28m、FRP ディーゼル機関、236.8kW、令和4年2月
乗組員等に関する情報	船長 39歳 二級小型船舶操縦士・特殊小型船舶操縦士 免許登録日 平成25年7月8日 免許証交付日 令和4年11月15日 （令和10年7月7日まで有効） サーファーA 46歳
死傷者等	重傷 1人（サーファーA）
損傷	なし
気象・水象	気象：天気 晴れ、風 ほとんどなし、視界 良好 水象：湖上 平穏
事故の経過	本船は、船長が1人で乗り組み、知人等5人を乗せ、令和6年8月4日10時00分頃に大津市苗鹿所在のマリーナ（以下単に「マリーナ」という。）の棧橋を出発し、知人等がマリーナ南東方沖でウェイクサーフィン（船舶の引き波を利用するサーフィン）を行っていた。 本船で行うウェイクサーフィンは、ウェイクゲート中央部の突起物に約4mのトーイングロープを掛け、サーフボード（以下「ボード」という。）に両足を乗せ、水面にお尻をつけたサーファーが同ロープ端の持ち手を持った状態で本船が出発し、加速後、サーファーがボー

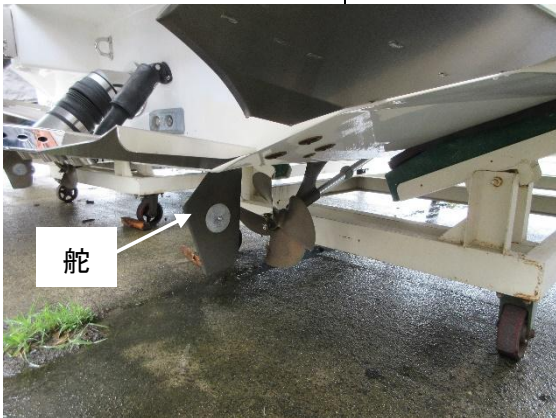
写真4 プロペラ付近の状況

本船を上架した際、サーファーAのリーシュコードがプロペラに絡んでいたことが確認された。また、本事故後、リーシュコードは廃棄されており、材質や長さなどは不明である。

<p>原因</p>	<p>本事故は、琵琶湖南西部において、本船が落水したサーファーAを収容する際、船長が船尾付近にいたサーファーAの位置を十分確認しないままクラッチレバーを後進に入れたため、サーファーAが付けていたリーシュコードが本船のプロペラに絡まり、サーファーAの体が、本船船尾下方に引き込まれ、プロペラに接触したことにより発生したものと考えられる。</p>
<p>再発防止策</p>	<p>今後の同種事故等の再発防止に役立つ事項として、次のことが考えられる。</p>

<ul style="list-style-type: none">・ 小型船舶の船長は、落水者を収容する際、プロペラへの巻き込み事故を防ぐため、周囲の状況を確認しながら、クラッチレバーを中立にして落水者に惰力で接近すること。・ 小型船舶の船長は、後進をかける際、船尾方に人がいないことを確認し、安全を確保してから後進をかけること。・ 小型船舶の船長は、ウェイクサーフィンを行う際、サーファーがリーシュコードを使用していないことを事前に確認すること。
--	---

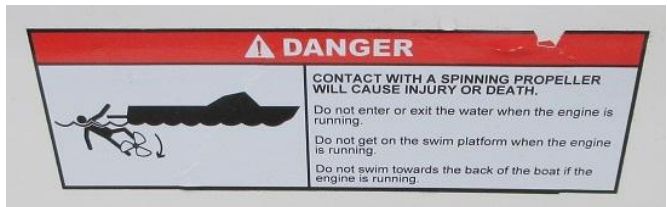
<p>サーファーAは、気が付くと船体下の水中にいて、下半身に鈍い痛みを感じ、本船のプロペラから離れようと思い、水面上がろうとしたが上がれなかったため、足首のリーシュコードを外して水面に顔を出した。</p> <p>同乗者Aは、クラッチレバーが中立になっていることを確認して水中に飛び込み、左舷船尾至近に浮上してきたサーファーAを船内の他の同乗者と協力して本船に引き揚げた。</p> <p>船長は、サーファーAが負傷していたので、急いでマリーナに戻り、桟橋にいたマリーナの従業員に119番通報するよう依頼した。</p> <p>サーファーAは、救急車で病院に搬送され、約3か月の加療を要する見込みの右半身多発挫創と診断されて約13日間入院加療を受けた。</p> <p>(付図1 事故発生場所概略図)</p>
<p>その他の事項</p>	<p>本船の機関は、船内機で、船底からプロペラシャフトが出ており、プロペラの後に舵が装着されていた。</p> <p>本船船尾プラットフォーム付近には、回転するプロペラと接触すると負傷や死亡に至る危険性があること及びエンジンが作動しているときは水中に出入りしたり、プラットフォームに乗ったり、ボートの後ろに向かって泳いだりしないことと記載された警告ラベルが貼付されていた。</p> <p>(写真4～5 参照)</p>

写真5 警告ラベル
