船舶事故調査報告書

事故種類	乗組員負傷
発生日時	令和7年5月8日 07時48分頃
発生場所	岡山県笠岡市 ^{こうの} 神島西方 神島外港西一文字防波堤南灯台から真方位273° 1.8海里 (M) 付近 (概位 北緯34° 27.0′ 東経133° 28.4′)
事故の概要	貨物船 ^{ほううん} 宝運丸の機関長は、揚げ荷役の準備作業中、ハッチカバー上から船倉内に落下して負傷した。
事故調査の経過	令和7年6月19日、本事故の調査を担当する主管調査官（広島事務所）ほか1人の地方事故調査官を指名した。 原因関係者から意見聴取を行った。
事実情報 船種船名、総トン数 船舶番号、船舶所有者等 L×B×D、船質 機関、出力、進水等	貨物船 宝運丸、358トン 140537、河菜海運株式会社（A社） 54.45m (Lr) × 11.50m × 6.55m、鋼 ディーゼル機関、735kW、平成19年3月
乗組員等に関する情報	船長 72歳 五級海技士（航海） 免許年月日 昭和49年8月9日 免状交付年月日 令和7年3月3日 免状有効期間満了日 令和12年5月24日 機関長 61歳 六級海技士（機関） 免許年月日 令和5年2月8日 免状交付年月日 令和5年2月8日 免状有効期間満了日 令和10年2月7日 航海士A 73歳 五級海技士（航海） 免許年月日 昭和50年11月21日 免状交付年月日 令和2年6月10日 免状有効期間満了日 令和7年7月15日
死傷者等	重傷 1人（機関長）
損傷	なし

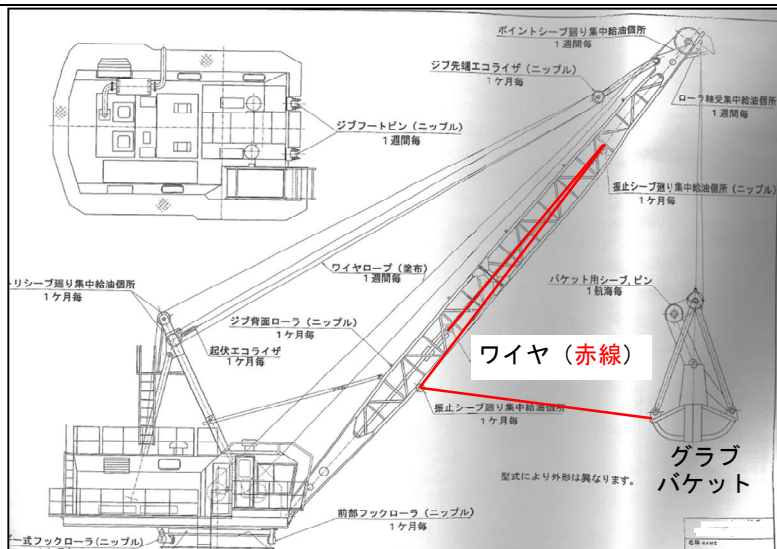
図2 ワイヤの設置状況 (A社提供)

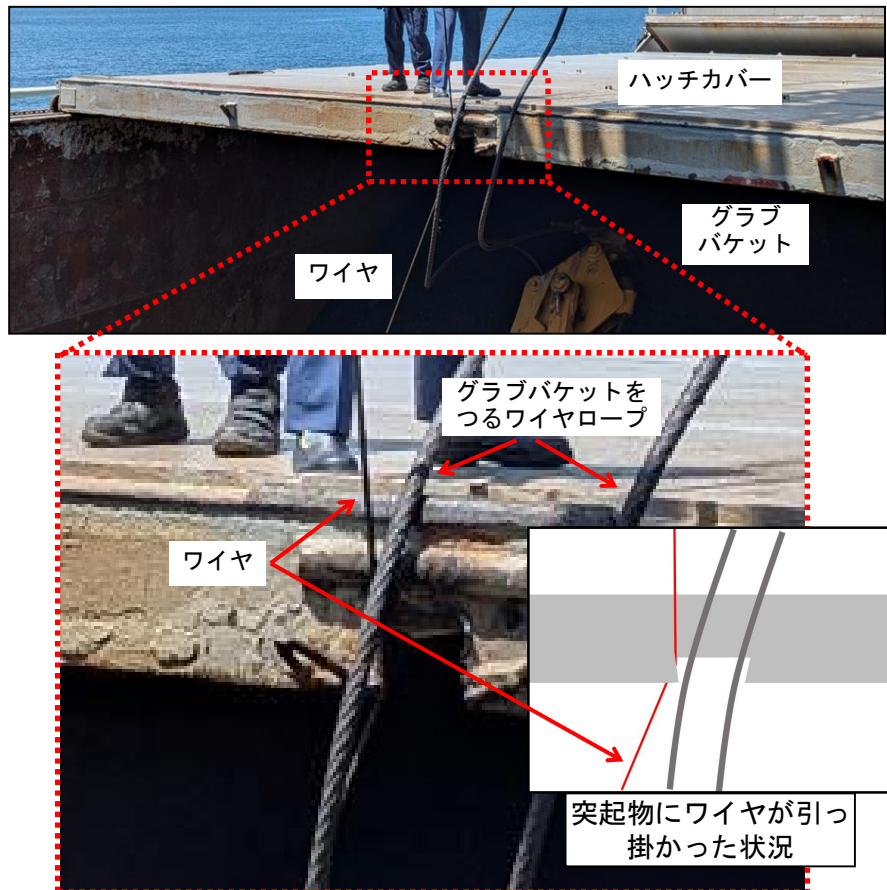
写真2 ハッチカバー中央の船首側端内部の突起物にワイヤが引っ掛かった状況 (A社提供)

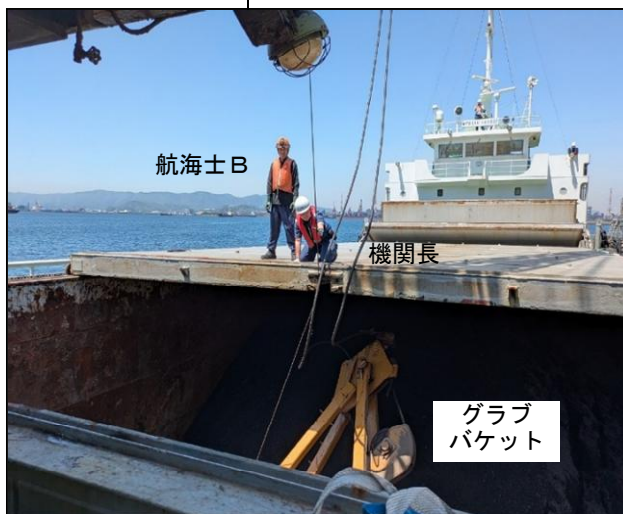
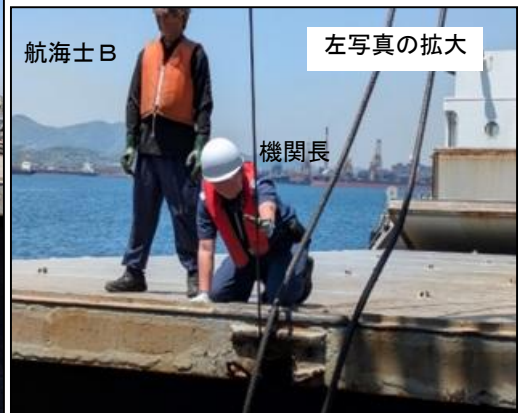
で、突起物に引っ掛かったワイヤを外す作業をしていた。航海士Bは、機関長の傍^{そば}でその様子を見ていた。(写真3参照)

写真3 機関長がワイヤを外す作業の状況（再現）（A社提供）

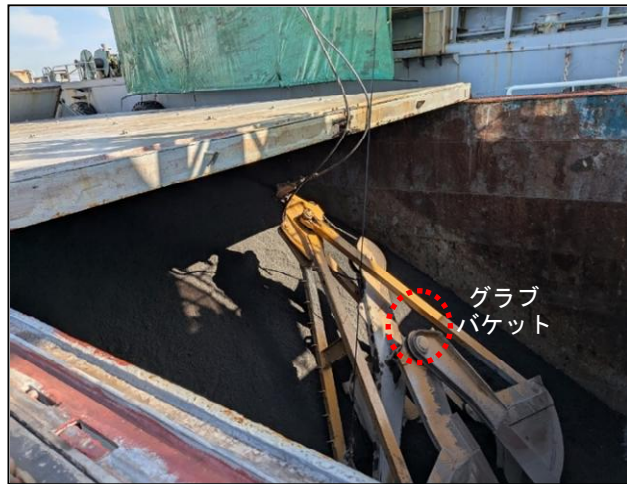
機関長は、07時48分頃、ハッチカバー上から約3m下の船倉内に格納されていたグラブバケット上で体を打った後、船倉内に落下した。(写真4、図3参照)

写真4 機関長が体を打った位置（A社提供）

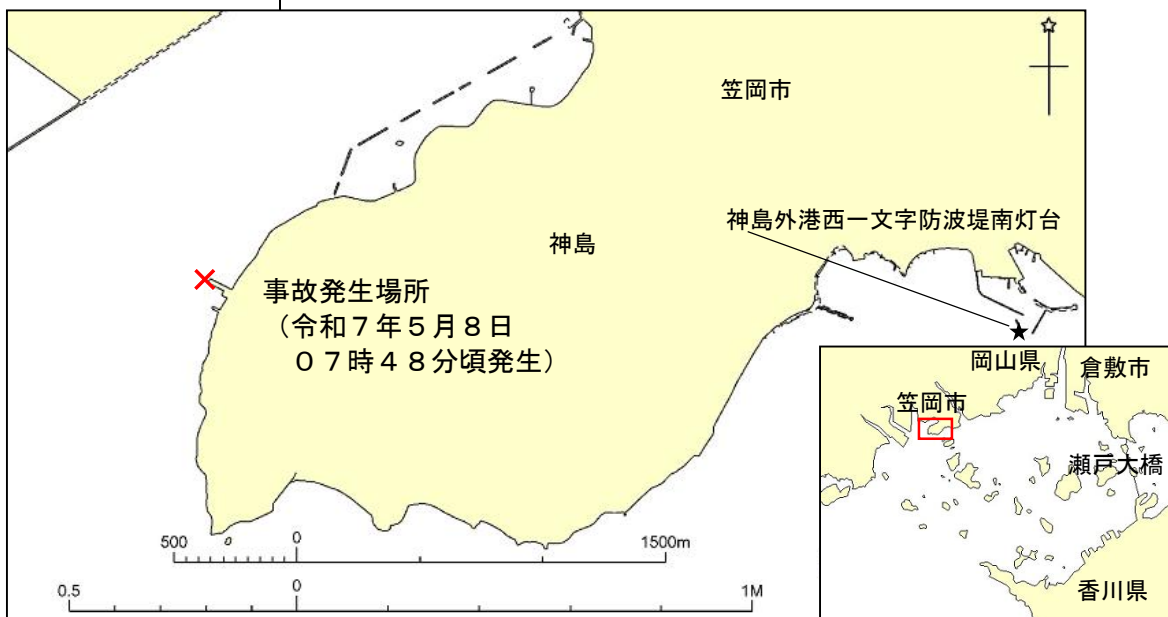
図3 事故発生場所概略図

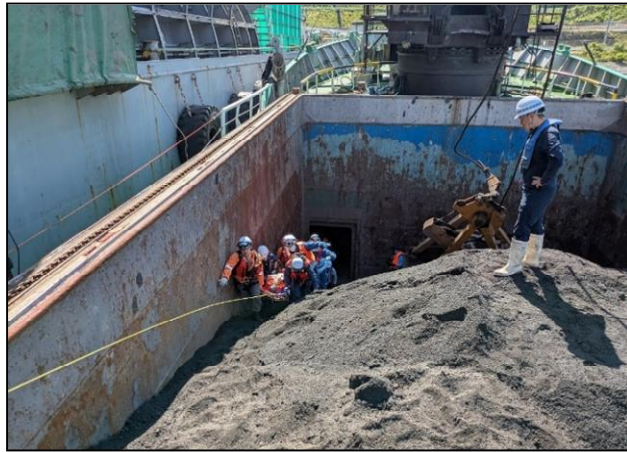
機関長は、到着した救急隊員に救助され、09時25分頃、船倉内からハッチカバー上に搬送されて、救急隊員と共に到着した医師の処置を受けた。（写真5参照）

写真5 機関長の救助状況（A社提供）
