船舶事故調査報告書

令和8年3月18日

事故種類	衝突
発生日時	令和7年1月31日 14時20分頃
発生場所	岡山県備前市鹿久居島南東方沖 鷓石鼻灯台から真方位113° 1.3海里（M）付近 （概位 北緯34° 41.7′ 東経134° 22.0′）
事故の概要	押船第八十八栄伸丸は、起重機船第八十八栄伸号と押船列を構成して南進中、また、漁船山新丸は、操業しながら北東進中、第八十八栄伸号と山新丸とが衝突した。 山新丸は、船長が負傷し、転覆して主機の濡損等を生じ、また、第八十八栄伸号は、船首部外板に擦過傷を生じた。
事故調査の経過	令和7年4月3日、本事故の調査を担当する主管調査官（広島事務所）ほか1人の地方事故調査官を指名した。 原因関係者から意見聴取を行った。
事実情報 船種船名、総トン数 船舶番号、船舶所有者等 L×B×D、船質 機関、出力、進水等	A 押船 第八十八栄伸丸、19トン 273-13159岡山、株式会社栄伸海事工業（A社） 16.20m×5.40m×1.96m、鋼 ディーゼル機関2基、1,518kW（合計）、平成25年12月 B 起重機船 第八十八栄伸号、総トン数不詳 なし、A社 67.00m×25.00m×4.80m、鋼 なし、平成25年8月 （写真1 参照）

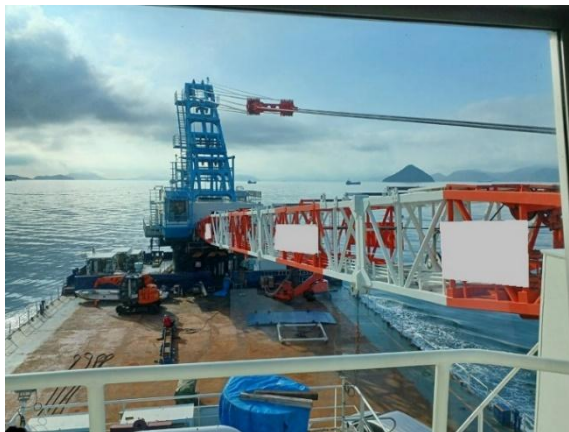
写真2 操舵室からの見通し状況

B船と連結した状態のA船の操舵室からの見通しは、正面にB船上のクレーン基部による死角があり、また、右舷船首方は、クレーンからB船右舷側に倒したジブ（旋回腕）によって、見えづらい状況となっていた。（写真2参照）

B船は、長さ約44mのジブを有する400t吊り起重機船で、本事故当時、ジブは右舷側に格納してあり、A船の操舵室からは、ジブによって右舷船首方が見えづらい状況となっていた。

<p>されたクレーンのジブによって見えづらくなった右舷船首方を補うように、レーダーによる見張りや見張りの増員配置を行っていなかったことから、右舷船首方から接近するC船に気付かず、C船と衝突したものと考えられる。</p> <p>船長Aは、目視のみで周囲を確認し、その後も接近する他船や操業中の漁船を視認せず、周囲には自船の航行に支障となる船舶はいないと思い込んだことから、B船に設置されたクレーンのジブによって見えづらくなっている方向を補うための見張りの増員やレーダーによる見張りを行わなかったものと考えられる。</p> <p>ジブレストの設置位置については、できる限り船首方の視界を確保することや自船が避航船となった際の右舷側の視界を妨げないことなどを検討する必要があるものと考えられる。</p> <p>C船は、鹿久居島南東方沖で底引き網をえい網しながら北東進中、船長Cが、C船の後部甲板上で後方を向いて漁獲物の選別作業を行い、A船押船列に対する継続した見張りを行っていなかったことから、接近するA船押船列に気付かず、B船と衝突したものと考えられる。</p> <p>船長Cは、A船押船列以外に周囲に船舶が見当たらず、A船押船列が操業中であるC船を避けてくれると思ったことから、A船押船列に対する継続した見張りを行わず、C船の後部甲板上で後方を向いて作業を続けたものと考えられる。</p> <p>船長Cは、A船押船列がC船に気付かないこともあり得るとは考えていたようにもうかがえるが、本事故当日は視界も良く、海上も平穏であったことから、A船押船列によるC船の認知及び避航を期待していた可能性があると考えられる。</p>
<p>原因</p>	<p>本事故は、鹿久居島南東方沖において、A船押船列が南進中、C船が底引き網をえい網しながら北東進中、船長Aが、周囲に船舶がいらないと思い込み、B船に設置されたクレーンのジブによって見えづらくなった右舷船首方を補う見張りを行わなかったため、また、船長Cが、後部甲板で漁獲物の選別作業を行い、A船押船列に対する継続した見張りを行っていなかったため、互いに接近する状況に気付かず、両船が衝突したものと考えられる。</p>

<p>再発防止策</p>	<p>A社は、本事故後、再発防止策として次の措置を講じた。</p> <ul style="list-style-type: none"> ・ 運航船舶に対し、クレーン基部の死角やジブで見えづらくなっている方角を補うよう、追加の見張り要員を配置するよう指示した。 ・ 運航船舶に対し、クレーン基部の死角やジブで見えづらくなっている方角を補う目的で、監視カメラ（CCTV）を設置することとした。 <p>今後の同種事故等の再発防止に役立つ事項として、次のことが考え</p>

<p>られる。</p> <ul style="list-style-type: none">・ 通常監視場所から見た視界に死角や船体構造等で見えづらい方角がある船舶の船長は、目視のみに頼らずレーダーによる見張りを行うこと。また、必要に応じて船首部等に追加の見張り要員を配置すること。・ 通常監視場所から見た視界に死角や船体構造等で見えづらい方角がある船舶の所有者は、必要に応じて見張りを補助するための監視カメラを設置することが望ましい。・ 船舶所有者は、新たにクレーンを搭載した起重機船を建造する場合には、その設計及び建造に際し、できる限り船首方の視界を確保することに留意するとともに、自船が避航船となった際の右舷側の視界を妨げない位置にジブを倒すことのできる位置にジブレストを設置することが望ましい。・ 操業中の小型漁船の船長は、航行中の他船が操業中の自船を避けて航行していくと思いついで目を離すことなく、継続した見張りを行い、早めに衝突を避けるための措置を採ること。
--	----------------------------------------------------------------------------------------------------------------------------------------------------------------------------------------------------------------------------------------------------------------------------------------------------------------------------------------------------------------------------------------------------------------------------------------------------------------------------------------------

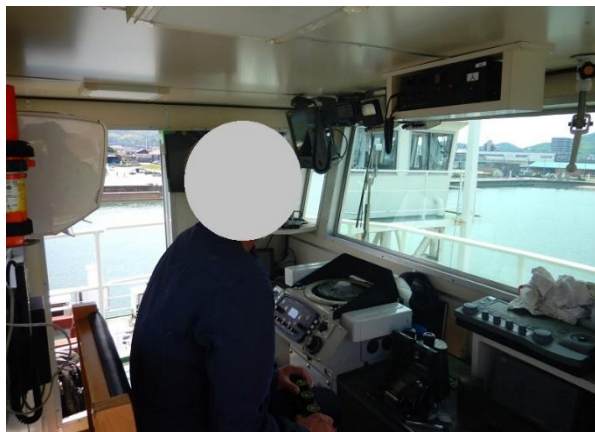
写真3 船長Aの操船姿勢（再現）

船長Aは、3Mレンジとしたレーダー及びGPSプロッターを作動させ、A船の操舵室の操縦席に腰を掛けて、前後進、右転及び左転が可能な操船リモコンで操船に当たり、A船押船列を約5ノット（kn）の速力（対地速力、以下同じ。）として赤穂港南方沖の水路（以下「本件水路」という。）に沿って南進させた。（写真3参照）

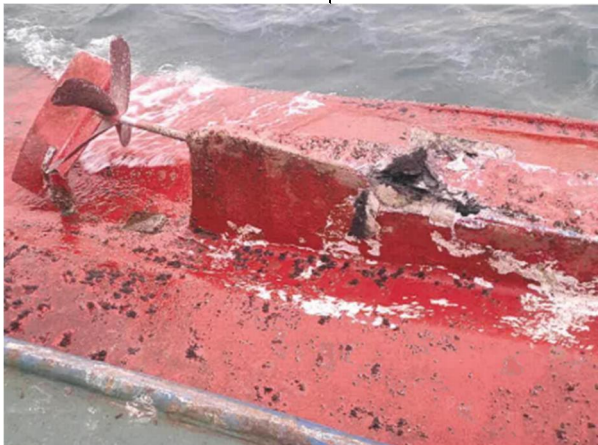
写真4 転覆したC船

B船上にいた作業員は、B船船首部に接した状態のまま転覆したC船及びC船の船底に這い上がった船長Cを認め、直ちにC船にロープを取って転覆状態のままB船に横抱きし、船長CをB船上に避難させた。

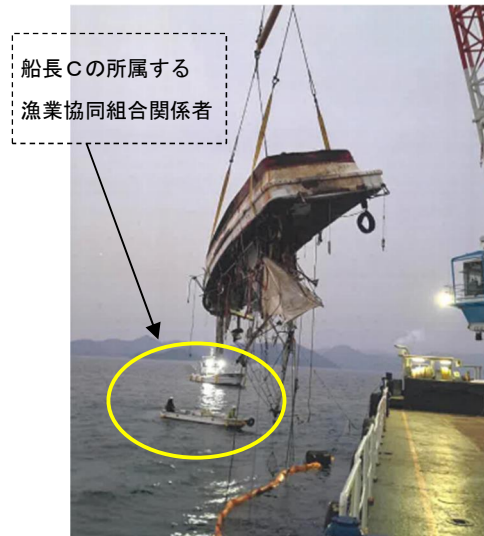
写真5 B船上にC船を引き揚げる状況
(船長C所属の漁業協同組合提供（組合長撮影）)

A船押船列の乗船者は、船長C及び組合長から依頼され、B船のクレーンでC船をB船上に引き揚げた。（写真4及び写真5参照）

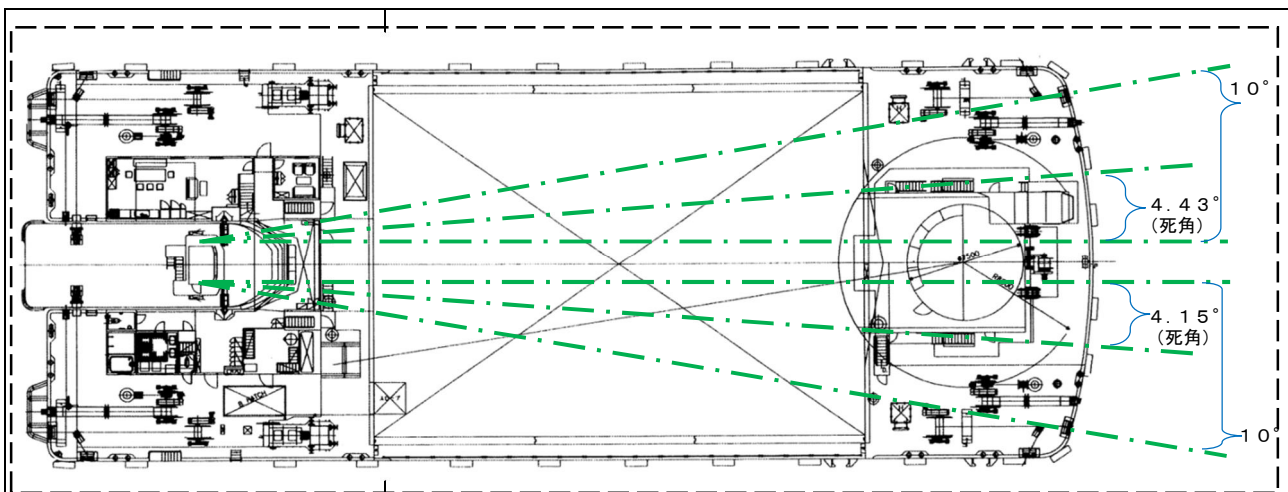
図1 通常監視場所（操舵室中央）からの視界及び死角（概要）

A船は、B船と結合した際、クレーン基部による死角が生じていたが、船首から左舷方の死角が4.43°、右舷方の死角が4.15°であり、船舶設備規程に定められた要件を満たしていた。

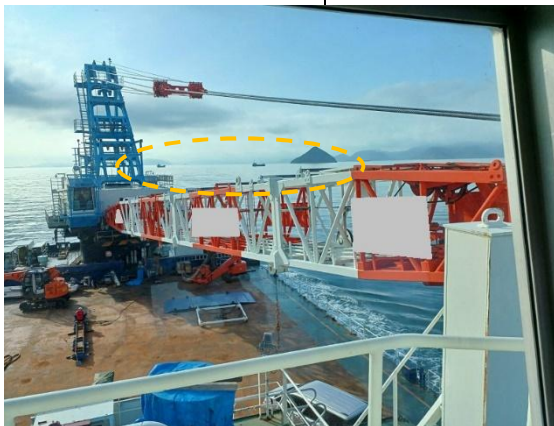
写真6 A船押船列の周囲の船舶

A船に設置されているレーダーは、クレーン基部及びジブの影響を受けにくい場所に設置されており、同レーダーの画面には、A船押船列の周囲の船舶等が表示されていた。（写真6及び写真7参照）

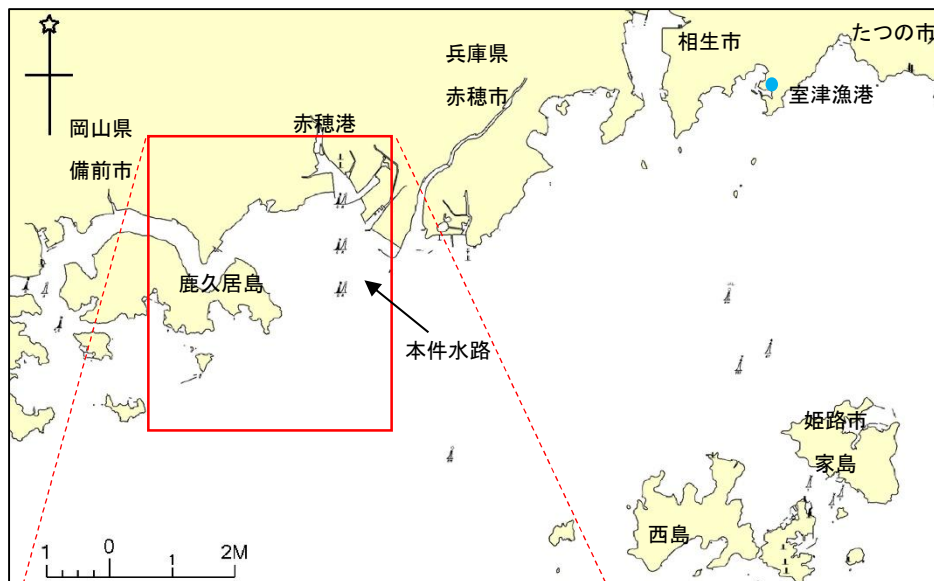
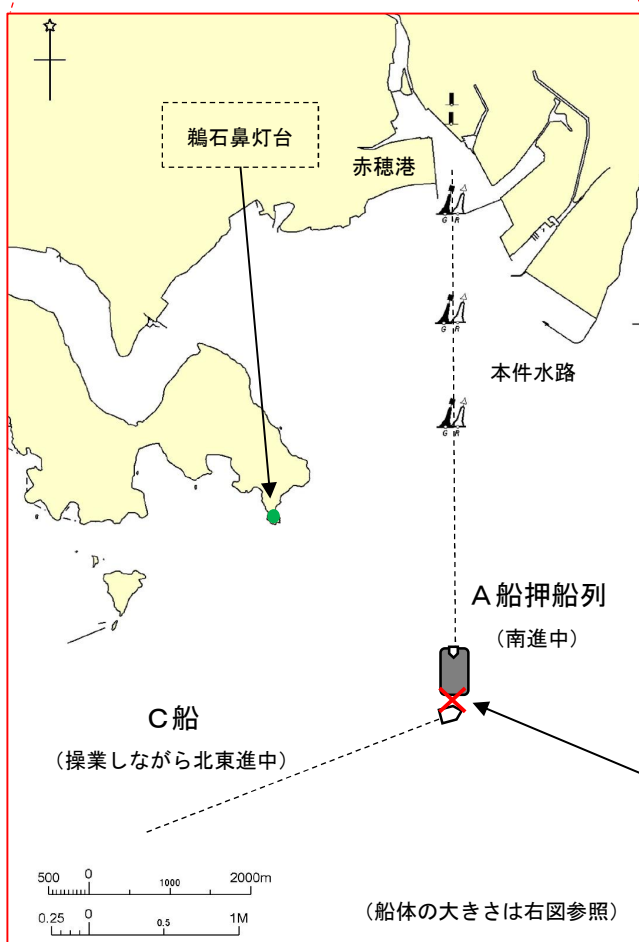
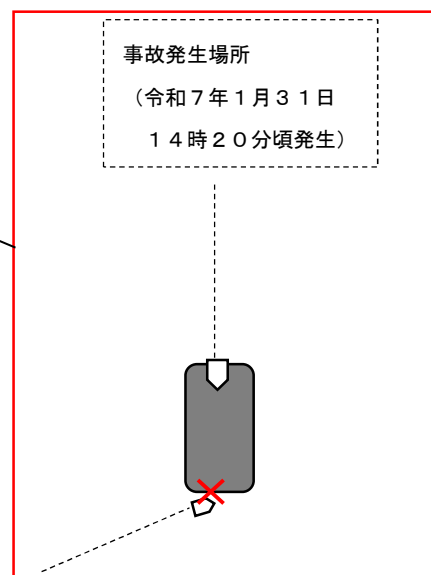
付図1 事故発生経過概略図

船長Aは、14時19分頃、前路の状況を確認しようと前方を目視で確認したところ、B船の右舷船首至近にC船を認め、衝突を回避しようと操船リモコンを操作して主機を後進としたものの、14時20分頃、B船の船首部とC船の左舷中央部とが衝突した。
