## 船舶事故調査報告書

令和8年3月18日

事故種類	爆発
発生日時	令和7年7月23日 09時00分頃
発生場所	香川県三豊市箱浦港内 箱崎灯台から真方位220° 220m付近 (概位 北緯34° 15.5′ 東経133° 35.4′)
事故の概要	漁船初福丸は、係留中、機関室で爆発が発生した。 初福丸は、船長が負傷し、操船区画周囲の上甲板等に破損を生じた。
事故調査の経過	令和7年8月15日、本事故の調査を担当する主管調査官（広島事務所）ほか1人の地方事故調査官を指名した。 原因関係者から意見聴取を行った。
事実情報 船種船名、総トン数 船舶番号、船舶所有者等 L×B×D、船質 機関、出力、進水等	漁船 初福丸、4.7トン KA3-26285（漁船登録番号）、個人所有 10.64m (Lr) × 3.08m × 0.98m、FRP ディーゼル機関、船内機、48.2kW、昭和62年2月26日 第280-45553号（船舶検査済票の番号）
乗組員等に関する情報	船長 69歳 二級小型船舶操縦士・特殊小型船舶操縦士・特定 免許登録日 昭和51年4月16日 免許証交付日 令和6年7月22日 (令和12年7月18日まで有効)
負傷者等	重傷 1人（船長）
損傷	操船区画周囲の上甲板等に破損
気象・海象	気象：天気 晴れ、風向 西北西、風力 2、視界 良好 気温 約30℃（多度津） 海象：海上 平穏、潮汐 ほぼ高潮時
事故の経過	船長は、箱浦港内に係留中の本船において、令和7年7月23日08時00分頃から1人で主機等の清掃作業を開始した。 本船（小型底びき網漁船）の機関室は、操船区画の下方にあり、蓋の付いた出入口（縦方向約0.55m、横方向約0.45m、以下「本件出入口」という。）が操船区画の床（上甲板）の左舷船首側にあった。

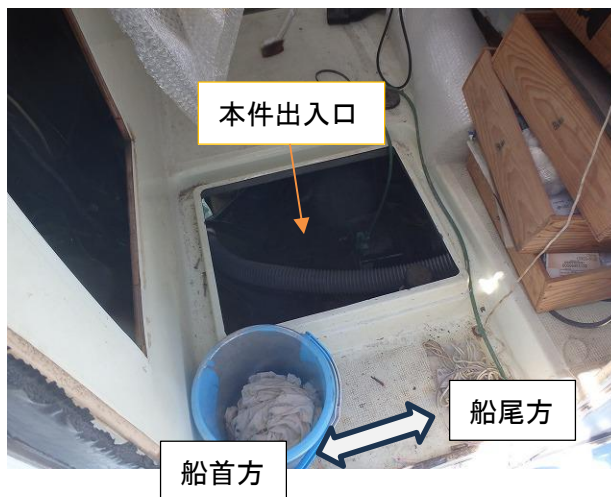
写真1 本件出入口付近の様子

また、本件出入口の船尾方には蓋の付いた主機等整備用開放口があった。

船長は、本件出入口の蓋をとり、機関室に入った。このとき主機等整備用開放口は閉鎖したままであった。

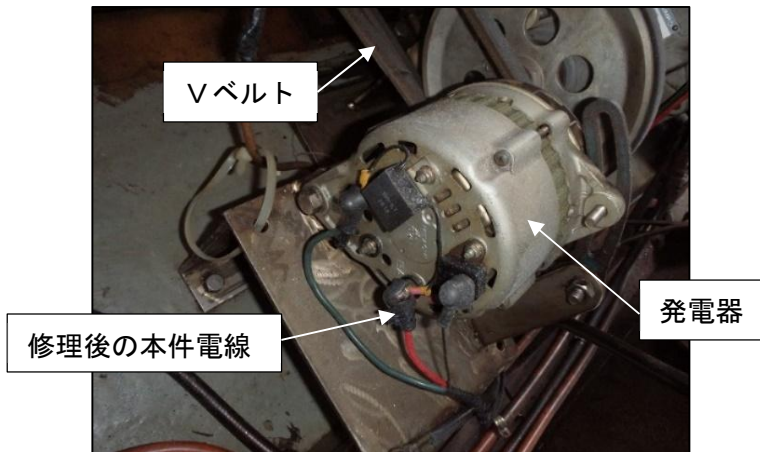
写真2 発電機及び修理後の本件電線

船長は、清掃作業中に主機からのVベルトで駆動する発電機から蓄電池の+側につながる電線（以下「本件電線」という。）を留める発電機の端子が腐食し、がたついているのに気が付いた。（写真2参照）

本船は、発電機とバッテリーとの間に回路を遮断するスイッチ等が入っておらず、通電状態であった。

船長は、このままでは電位差のある本件電線端部が発電機等の金属部と接触、短絡してアーク火花を発生するおそれがあるので、本件電線の端部を端子から外して、発電機に接触しないよう離して吊り、本件電線の端部がぶら下がった状態となった。

船長は、本件電線の端部を発電機から離して吊り下げたので、発電機に接触することはないと考えて、本件電線の端部の絶縁処理等を行わなかった。

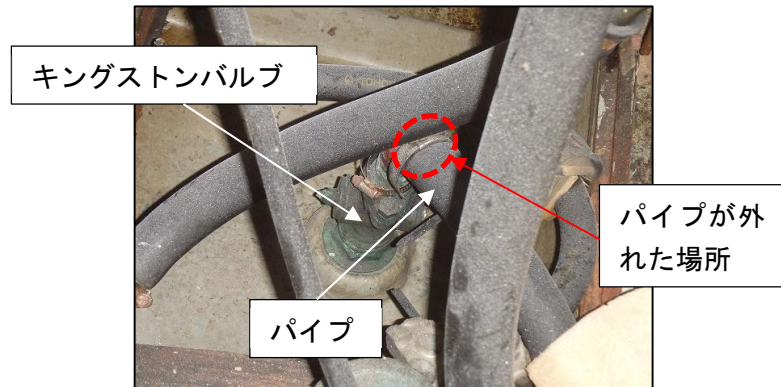
写真5 修理後のキングストンバルブ（船底弁）

船長は、熱傷を負っていたが再度機関室に入り、キングストンバルブ（船底弁）\*1に接続されたパイプが吹き飛ばされて外れているのを

認め、同バルブが閉まらなかったため付近にあったタオル等を同バルブに詰めて、浸水を止めた。(写真5参照)

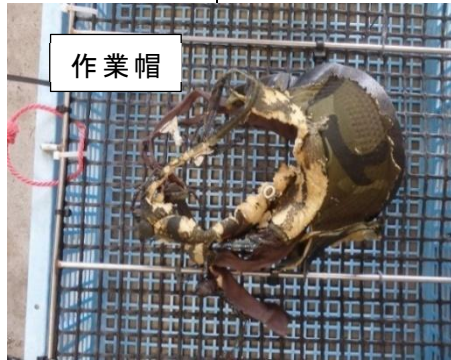
写真6 損傷した作業帽

③ 船長は、暑かったことに加えて、主機等の清掃作業に慣れていたので、作業帽、半袖のシャツ、7分丈のズボンにサンダルという姿で作業を行っていた。(写真6及び写真7参照)

<p><b>再発防止策</b></p>	<p>今後の同種事故等の再発防止及び被害の軽減に役立つ事項として、次のことが考えられる。</p> <ul style="list-style-type: none"> <li>・ 機関室等の閉鎖区画でスプレー式洗浄剤を使用する者は、スプレー式洗浄剤が引火性の溶剤及び噴霧剤としてLPG等を使用した製品であり、火花等の着火源によって爆発する可能性があることを認識し、作業する場所から着火源を取り除くとともに、防爆型の機械式送風機等によって十分に換気すること。</li> <li>・ 小型船舶の機関室で作業する者は、熱中症対策を行った上で、肌の露出が少ない動きやすい服装で作業を行うこと。</li> </ul>

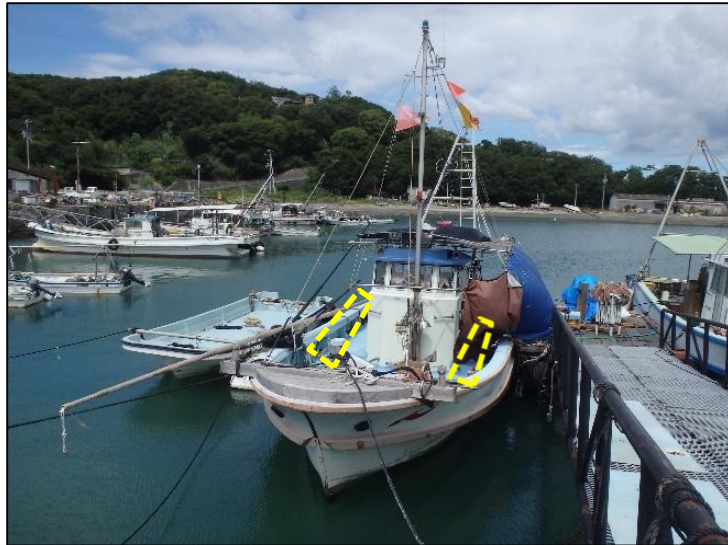
写真8 修理箇所

船長は、爆発で熱傷を負い、本船は、爆風によって、操船区画の床（上甲板）が浮き上がり、舷端部等に破損を生じた。
