# 船舶事故調査報告書

船種船名 コンテナ専用船 まや  
船舶番号 140885  
総トン数 749トン

事故種類 転覆  
発生日時 令和4年7月31日 12時35分頃  
発生場所 山口県徳山下松港第1区の晴海7号岸壁  
徳山下松港地ノ筏<sup>じのいかだ</sup>灯台から真方位164°1,210m付近  
(概位 北緯34°02.3' 東経131°47.2')

運輸安全委員会(海事専門部会)議決

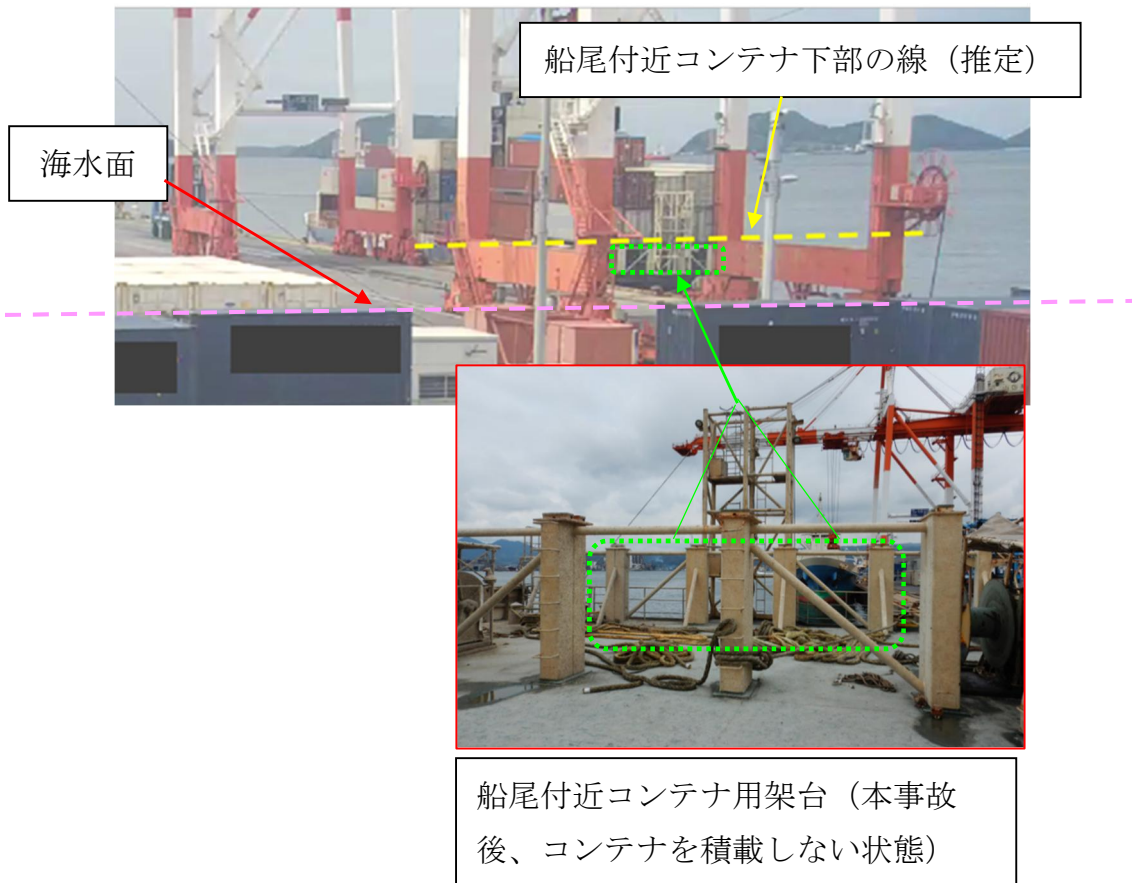
写真1 10時47分頃の本船の状況（E社提供）及び船尾付近コンテナ用架台

- (1) 荷役作業を開始する直前の10時47分頃、本船の船尾付近のコンテナ用架台に積載されたコンテナ下部の線（以下「船尾付近コンテナ下部の線」という。）は、ほぼ水平の状態であった。（写真1参照）

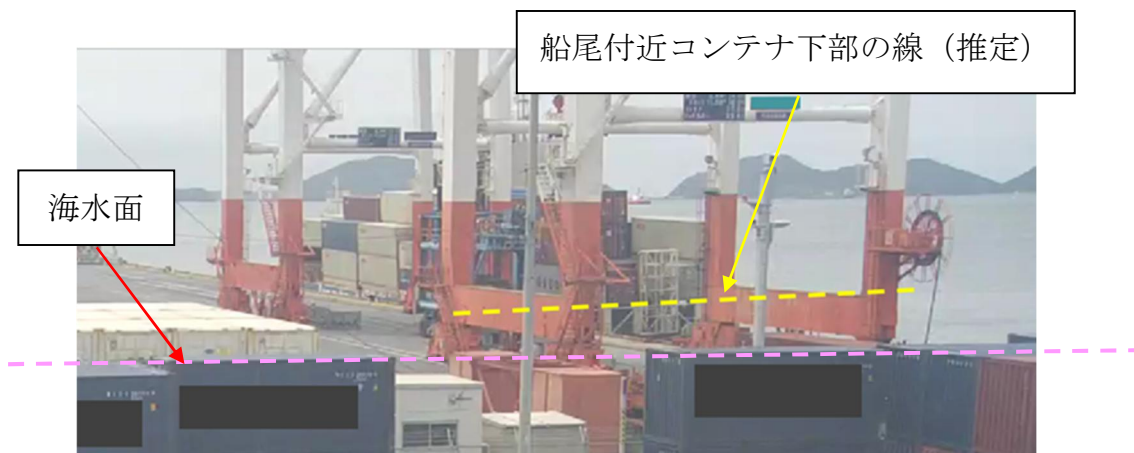
写真2 11時55分00秒頃の本船の状況（E社提供）

- (2) 本船は、11時55分頃、船橋より船首側のコンテナを全て積載して船尾部の1段目のコンテナを積み替えた後の状態は、左舷側に少し傾き、船尾部の海面からの高さが、荷役を開始する直前の状態に比べ、約60cm（40ftコンテナ高さの4分の1程度）沈んだ状態であった。（写真2参照）

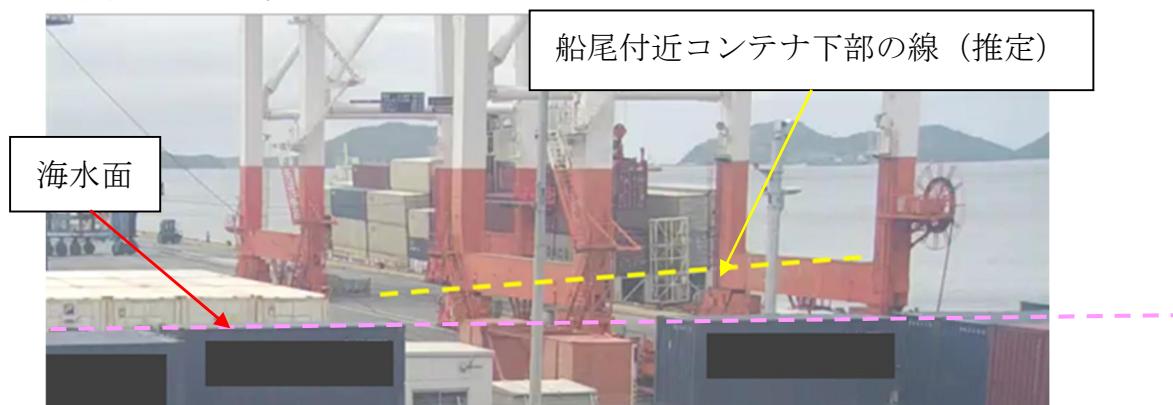
写真3 12時01分18秒頃の本船の状態（E社提供）

- (3) 本船は、12時01分頃（本事故発生の約2分前）、左舷側への傾斜が一時改善される状態があったものの、左舷側に傾いて、船尾部が沈んだ状態が継続していた。（写真3参照）

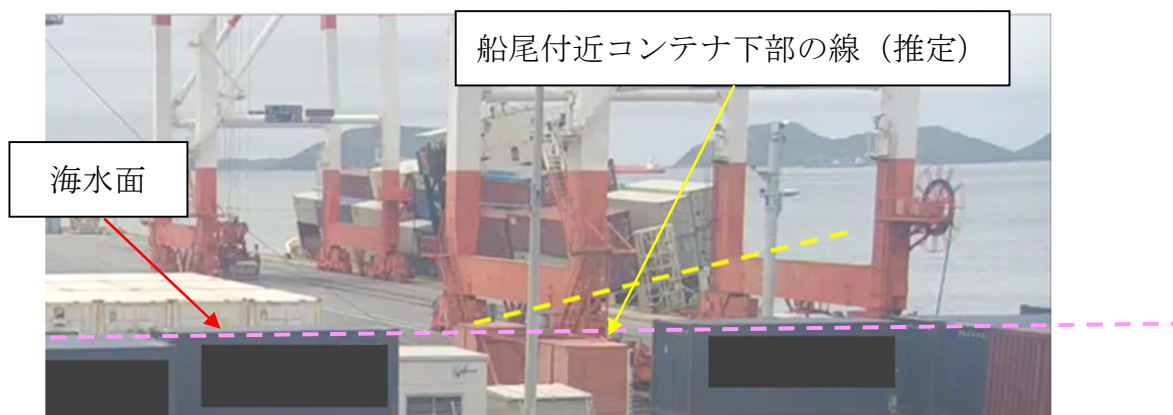
写真4 12時03分29秒頃の本船の状態（E社提供）

- (4) 本船は、本件センタープランによる最後の実入りの40ftコンテナを積載した後、12時03分頃、左舷側に明確に傾き始め、継続して傾いていった。（写真4参照）

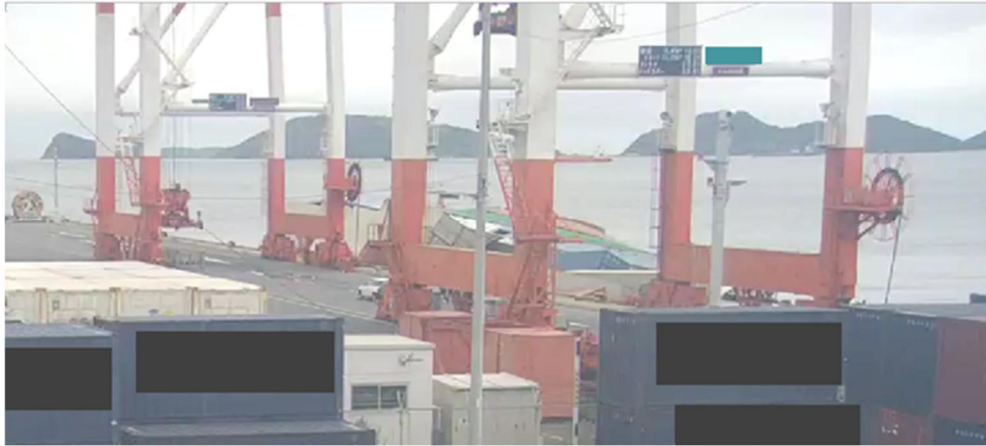
写真5 12時35分30秒頃の本船の状態（E社提供）

- (5) 本船は、更に左舷側に傾いて転覆し、12時35分頃、右舷側のみが見えた状態になり、その後、沈んでいった。（写真5参照）

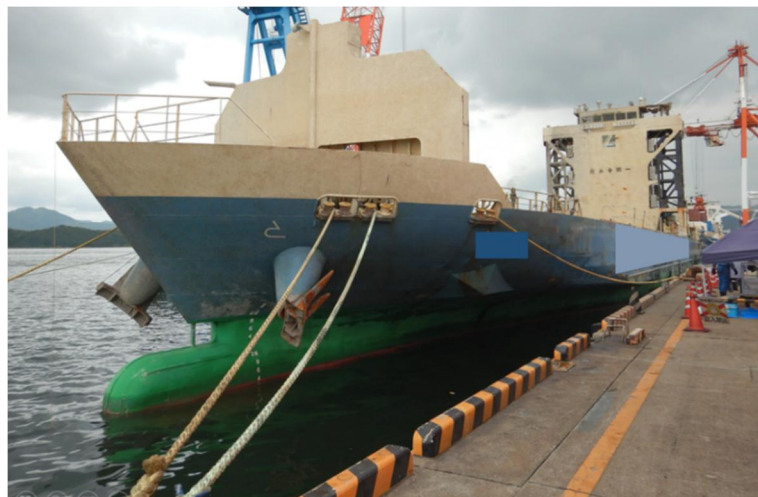
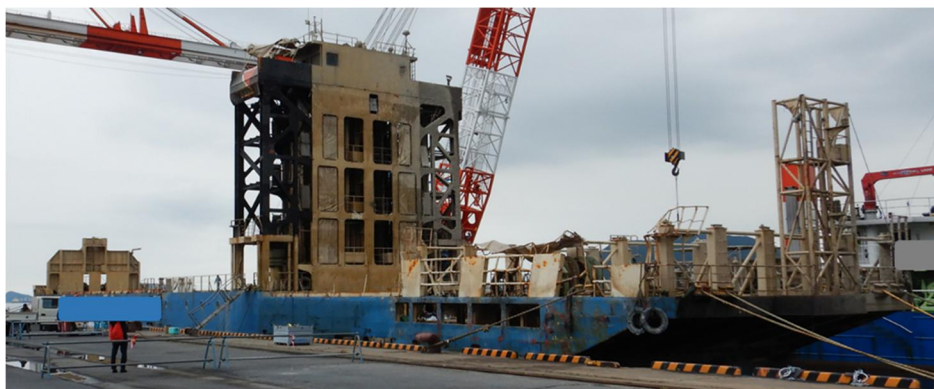
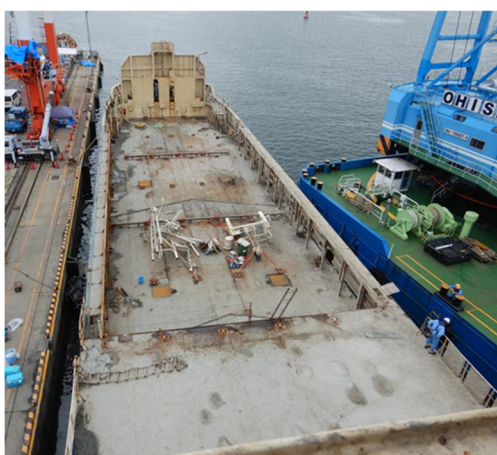
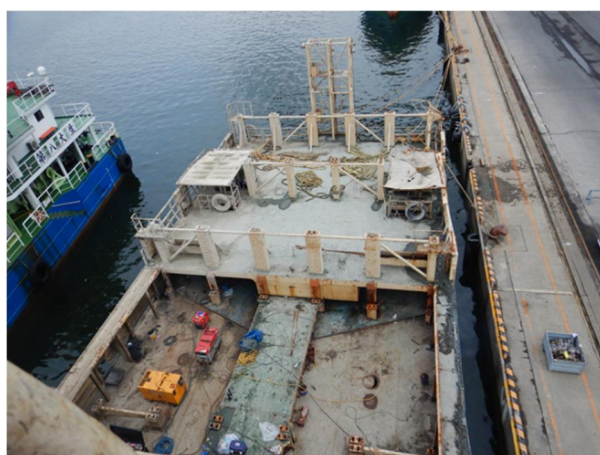
A社の情報によれば、本船は、転覆後に沈没して濡損（全損）を生じ、コンテナ106個が流出したが、後日全てのコンテナが回収された。

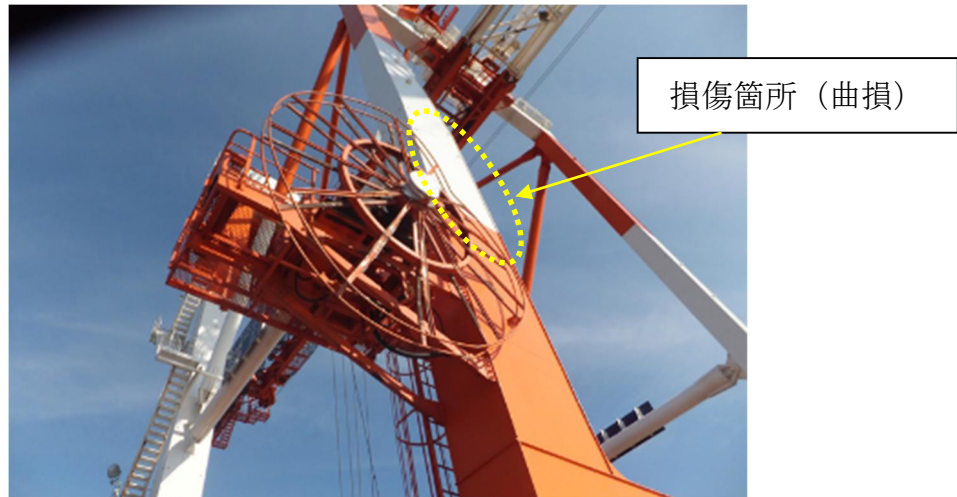
写真10 ガントリークレーンの状況

山口県の情報によれば、ガントリークレーンのケーブルリールの曲損や、平型ケーブルの断線等が生じるとともに、岸壁の車止め（車両落下防止材）、防舷材及び保護材に破損を生じた。（写真10、写真11参照）

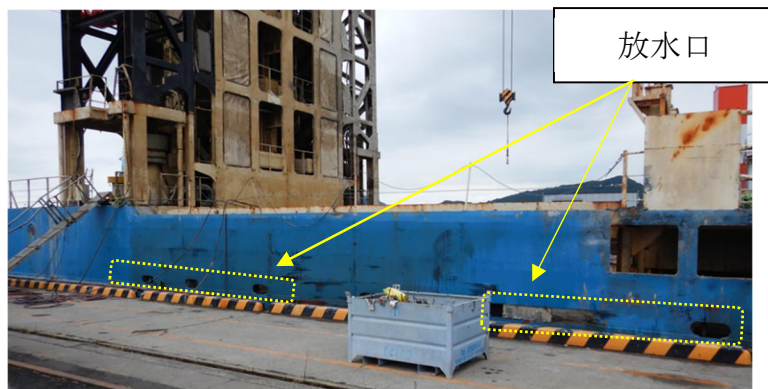
写真 1 3 本船左舷船尾部の開口部の状況

- (1) 本船は、ハッチカバーがない上甲板上の暴露部だけにコンテナを積載する船舶として、コンテナ積載用の上甲板に船首楼やブルワークを設け、通常の船舶の機能及び運動性能を有する一層甲板型の船体構造で建造された。
- (2) 本船は、船首後方約10mから同約45mまでコンテナ積載用の上甲板があり、その後方は、船室区画の上部がコンテナ積載用の甲板になっていた。また、船橋楼の船尾側にコンテナ積載用の上甲板があり、その後方は船尾楼の甲板の架台を使用してコンテナを積載するようになっており、満載喫水線の深さが約3.67mであった。
- (3) 本船の上甲板は、満載喫水線の約0.8m上方にあり、その左右のブルワークの高さは、船橋の前側が約2.30m、船橋の後ろ側が約2.05mであり、ブルワークの下部には、高さ約23cm、幅約50cmの放水口が船首部に22か所、船尾部に12か所、高さ約23cm、幅約1.0m～2.2mの放水口が、中央部に18か所、船尾部に4か所それぞれ設けられていた。
- (4) 船首部及び中央部の上甲板の下部に空所（以下「船内空所」という。）が設けられ、その船首側及び下側（船底部）にバラストタンク、船首部にフォアピークタンク、船尾部にアフターピークタンクが設けられていた。なお、バラストタンク、フォアピークタンク及びアフターピークタンクの容量の合計が約810.0トンであった。
- (5) 本事故当時、船室及び機関室への入口のハッチ及び扉は開けられていた。

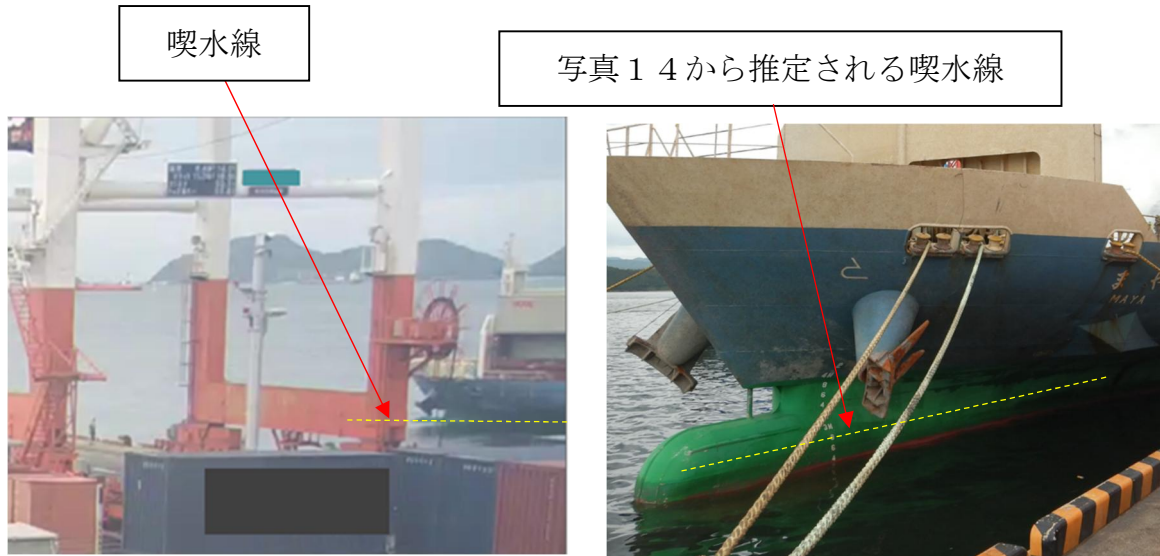
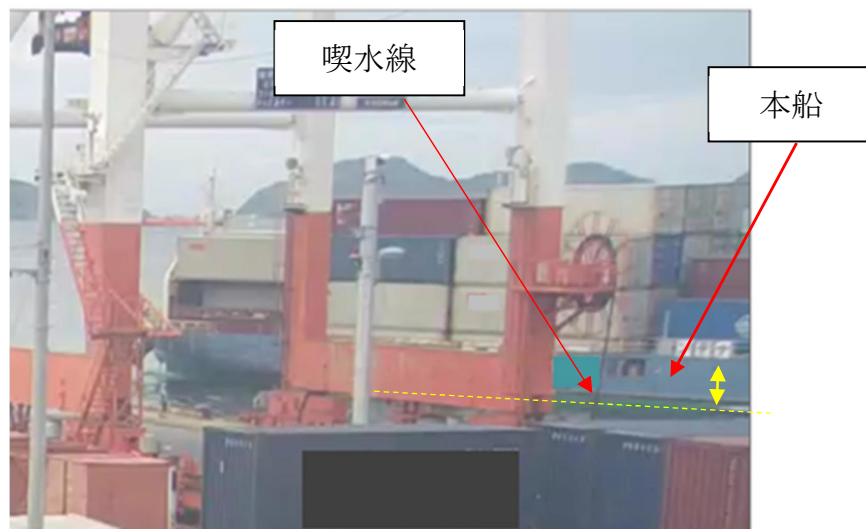
本件監視カメラ映像の本件岸壁の着岸前の映像を、船首部の喫水表示の写真及び一般配置図と比較すると、船首部付近の喫水が約2.8 m、中央部（船橋楼の船首方約10 m）付近の喫水が約3.4 m（左舷ブルワーク頂部から海水面まで約3.2 m）であり、いずれも専用ローディングアプリの船首部及び船尾部喫水から求めた数値とほぼ同じであった。

写真16 本件岸壁着岸前の船橋前（中央部）付近の喫水の状況  
（E社提供）

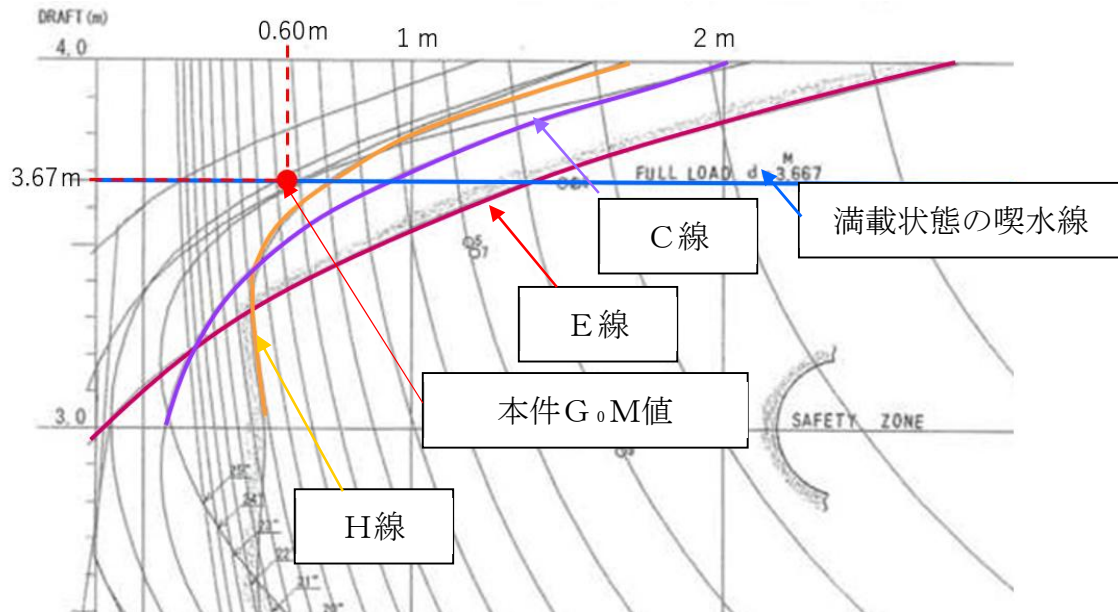
図9 本件復原性図表における本件G.M値

本件G<sub>0</sub>M値は、本件復原性図表において、復原力曲線における30°から40°までの間の復原てこ（GZ）の面積が0.030m・rad（メートル・ラジアン）になることを示すC線の値に対して約0.3m不足し、復原てこが最大になる船体傾斜角が25°になることを示すE線に対して約0.8m不足しており、明確に復原性危険領域にあった。

また、本件G<sub>0</sub>M値は、本件復原性図表によって規定された風圧による傾斜角において、舷端が海面に達する角度の80%又は16°になることを示すH線に対しても、僅かに条件を満たさない状態であった。

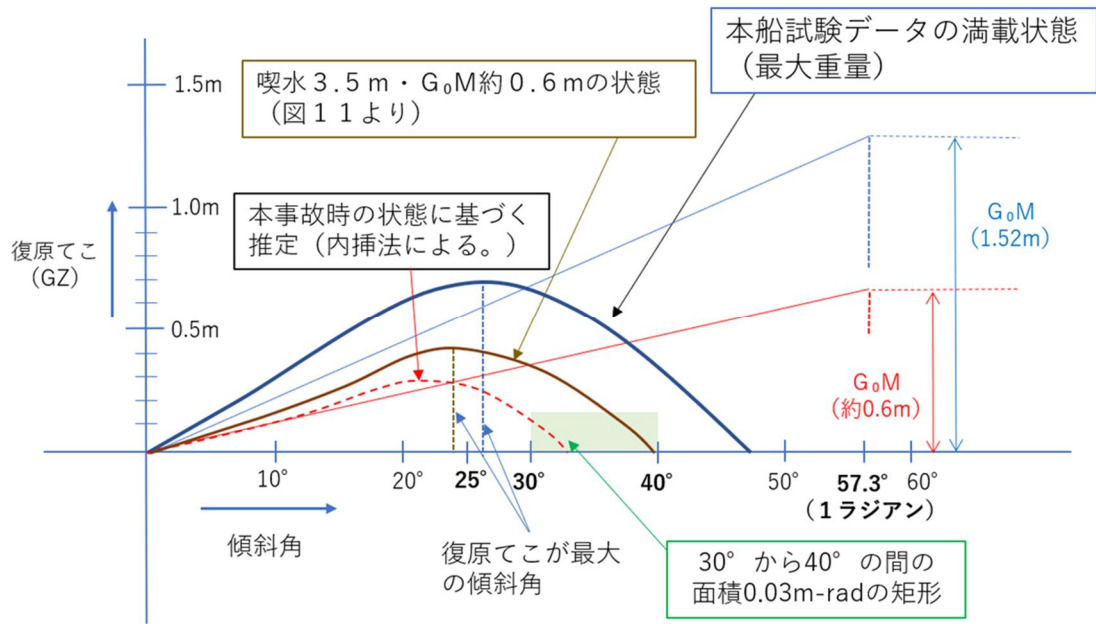
本船試験データによる満載状態の復原力曲線及びG.M値0.6m（喫水3.5m）の復原力曲線並びに本船試験データの中で喫水ごとに作成されたG.M別の復原力曲線グラフのうち、喫水3.5m及び喫水4.0mのグラフから内挿法\*6によって推定される本事故時の本船の状態の復原力曲線は、次図のとおりであり、本事故時、本船試験データの満載状態に対して大幅に復原力が不足した状態であった。

図 1 0 本船試験データの満載状態及びG<sub>0</sub>M値が約0.6 m（喫水3.5 m）の復原力曲線並びに本事故時の状態（G<sub>0</sub>M0.6 m、喫水3.67 m）に基づき推定される復原力曲線の例

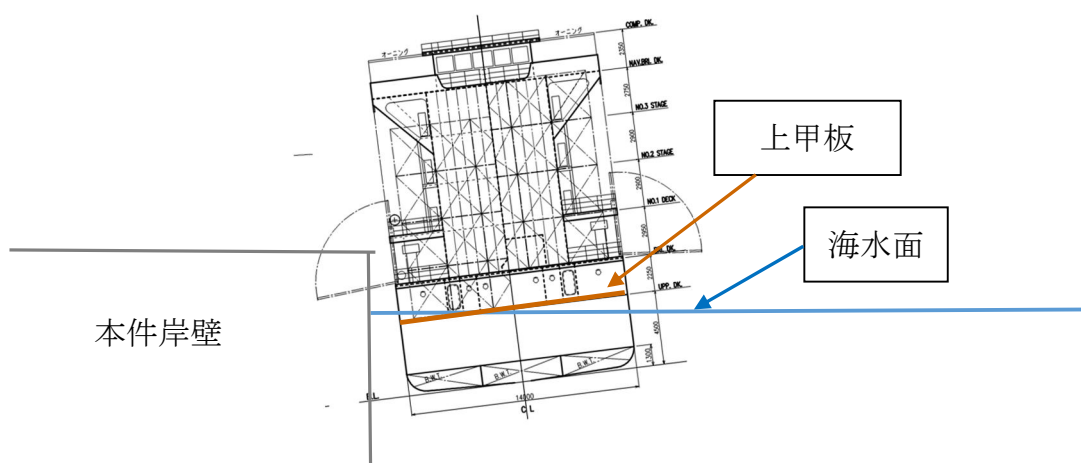
図1.3 最後のコンテナを積載した後の本船の船尾部の状態

本船は、最後のコンテナを積載した際、重心の高さが約6.3mで、喫水が、船首部約2.9m、船尾部約4.3m、平均が約3.7mで約1.4m船尾トリム状態になり、左舷側に約5°傾斜して海水面が上甲板を越えた状態で、海水が放水口から流入し続け、上甲板上に滞留する状態であったものと考えられる。(図1.3参照)
