船舶事故調査報告書

令和8年3月25日

運輸安全委員会（海事専門部会）議決

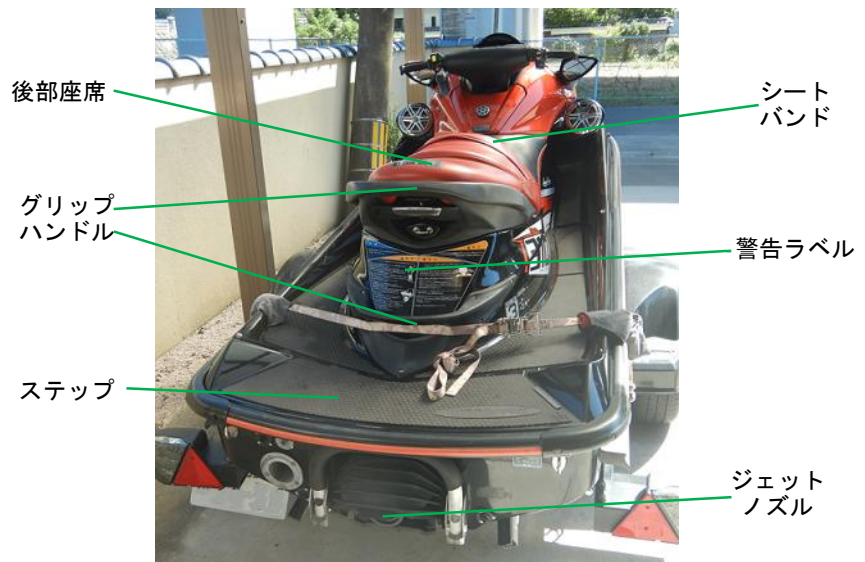
写真3 船尾部

船長は、船尾方を振り返ったところ、同乗者Aが着席しておらず、自身の後方に着席していた同乗者Bが後部座席から‘本船船尾部のステップ’（以下単に「ステップ」という。）に転落してしりもちをついたのを見た。

船長は、急に減速させると同乗者Bの顔面が後部座席最後部のグリップハンドルに当たってしまうと思い、スロットルレバーを緩めないまま本船を直進させた。

船長は、ステップに転落してしりもちをついた同乗者Bを見て、急に減速させると同乗者Bの顔面が後部座席最後部のグリップハンドルに当たってしまうと思い、スロットルレバーを緩めないまま本船を直進させたことから、船尾部のジェットノズルから噴流が放出されていたものと考えられる。

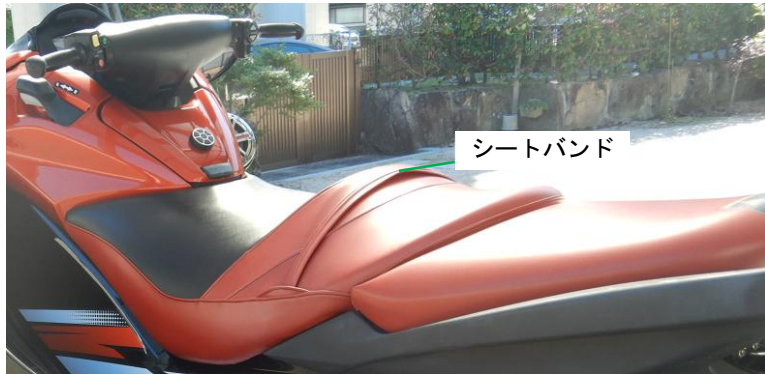
写真4 座席

後部座席には、同乗者が着席した際に手で握って体を支えるための幅約3cmのシートバンドが装備されていたが、本事故当時、同乗者Bが同バンドの上に座っていた。（写真4参照）

本事故当時は後部座席に同乗者A及び同乗者Bが着席し、シートバンドが使用できない状況であったことから、船長は、同乗者A及び同乗者Bに対し、前方の着席者にしっかり掴まっておくことを繰り返し伝える必要があったものと考えられる。

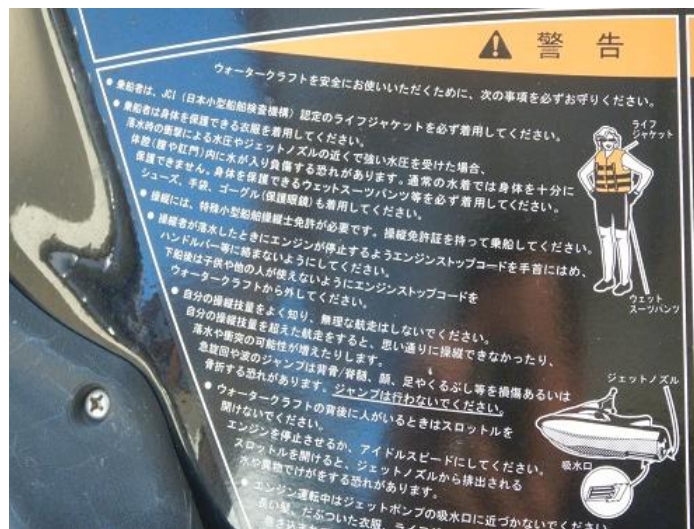
写真5 船尾部に貼付された警告ラベル

船尾部に貼付された警告ラベルには、次のとおり記載されていた。(関係部分のみ抜粋)

●乗船者は身体を保護できる衣服を着用してください。

落水時の衝撃による水圧やジェットノズルの近くで強い水圧を受けた場合、体腔（腔や肛門）内に水が入り負傷する恐れがあります。通常の水着では身体を十分に保護できません。身体を保護できるウェットスーツパンツ等を必ず着用してください。

●ウォータークラフトの背後に人がいるときはスロットルを開けないでください。

エンジンを停止させるか、アイドルスピードにしてください。

スロットルを開けると、ジェットノズルから排出される水や異物でけがをする恐れがあります。

同乗者Bは、水上オートバイに乗船したのは本船が初めてであり、落水時に噴流による危険性があることを船長から伝えられておらず、船尾部に貼付された警告ラベルや後部座席最後部のイラストラベルの内容に気付かないで水着のまま本船に同乗したものと考えられ、同乗者Aも同様の認識であった可能性が考えられる。

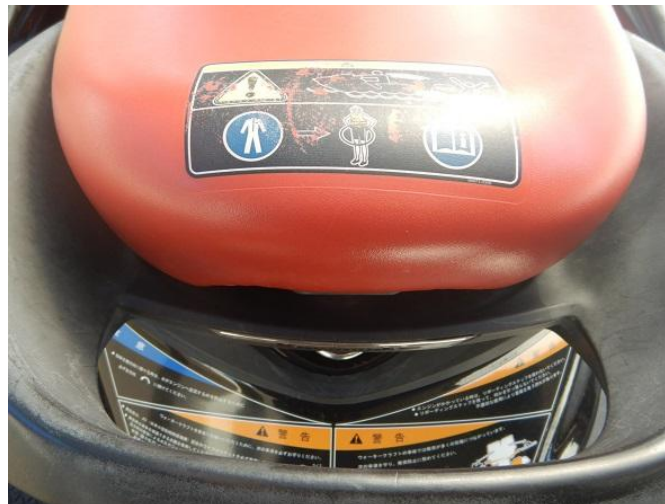
写真8 後部座席最後部のイラストラベル

後部座席最後部にも、ウェットスーツパンツを図示したイラストのラベルが貼付されていた。(写真8参照)
