船舶事故調査報告書

令和8年3月11日

運輸安全委員会（海事専門部会）議決

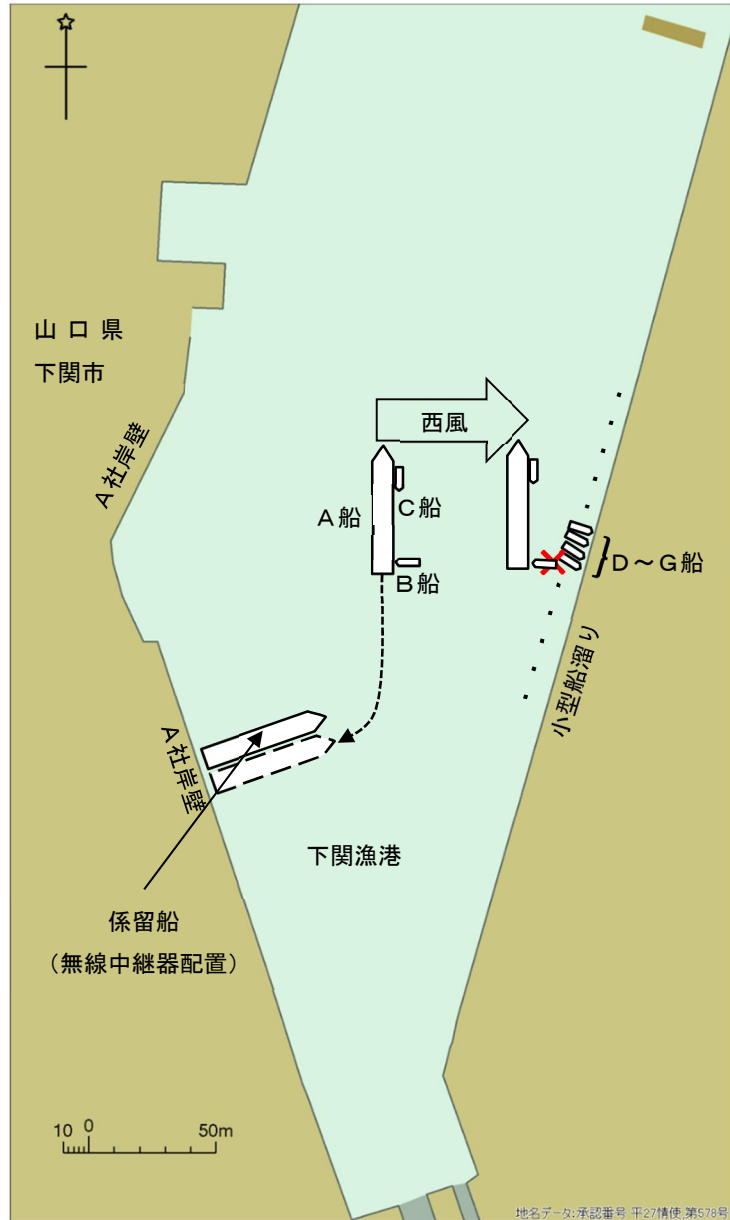
図1 事故発生状況の概要

A船は、A社岸壁に船尾着けで長期係留中のA社所有船舶（以下「係留船」という。）の右舷側に左舷着けで横着けする予定となっていた。

ドックマスターは、A船を後進させるため、C船に対して前進するように小型無線機で複数回指示したが、C船から応答がなく、A船の前部配置の作業員に確認させたところ、C船の小型無線機に感度がなく、また、C船がスロットルレバーを操作しても主機が作動しないことが分かった。

ドックマスターは、A船が、この約2～3分の確認作業の間、西風を受け、対岸の小型船溜りに向かって圧流され、右舷船尾を押していたB船がA船と小型船との間に入り込んで脱出できない状態で対岸に

<p>接近しつつあったので、A船のクラッチを繋いで両舷機のバケットを内側30度に向けて前進とした。</p> <p>B船は、10時52分頃、右舷船尾部が小型船溜りに無人で係留中のD船、E船、F船及びG船の各船尾部に衝突した。</p> <p>ドックマスターは、A船が前進し始めた後、B船を小型船溜りから離脱させ、A船を両舷前進として北上させた。</p> <p>ドックマスターは、C船からスロットルレバーが復旧したとの無線連絡を受けて、再びA船の右舷船尾部にB船を頭着けにさせ、A船を係留船に左舷着けさせた。</p> <p>A社は、本事故発生を海上保安庁に通報した。</p> <p>(付図1 事故発生場所概略図 参照)</p>
<p>その他の事項</p>	<p>(1) ドックマスターの実務経験</p> <p>ドックマスターは、約10年の実務経験を有し、風速15m/sまでの気象条件下における接岸操船の経験は豊富であった。</p> <p>(2) 小型無線機等の設置状況</p> <p>ドックマスター等が接岸作業時に使用する小型無線機は、係留船に設置された無線中継器を使用して通話する子機タイプのものであった。</p> <p>無線中継器は、移動式であり、A社敷地内で最も感度が良い係留船の船上に設置されていた。</p> <p>C船の小型無線機に異状は認められなかった。</p> <p>(3) 小型無線機の電波の状況</p> <p>ドックマスターは、これまでも、小型無線機が船体の影等になって通話が途切れることがあったので、A船を後進させようとC船に左舵一杯として前進するように小型無線機で指示した際、A船の右舷船首部に横着けしたC船と無線中継器との間の電波がA船の船体で遮られ、C船との通話ができなかったと推定した。</p> <p>(4) C船のスロットルレバーの点検状況</p> <p>C船のスロットルレバーは、本事故後、A社の機関担当者が点検したが、異状は認められず、不具合が再現しなかった。</p>
<p>分析</p> <p>乗組員等の関与</p> <p>船体・機関等の関与</p> <p>気象・海象等の関与</p> <p>判明した事項の解析</p>	<p>なし</p> <p>あり</p> <p>あり</p> <p>(1) 事故発生の状況</p> <p>B船は、約13m/sの西風が吹く状況下、ドックマスターがB船及びC船を使用してA船の接岸作業中、西風を受けて圧流されたことから、右舷船尾部が小型船溜りに無人で係留中のD船、E船、F船及びG船の各船尾部に衝突したものと考えられる。</p> <p>(2) ドックマスターからC船への指示状況等について</p>

<p>再発防止策</p>	<p>ドックマスターは、今後の同種事故等の再発防止のために次の対策を取った。</p> <ul style="list-style-type: none"> ・ドックマスターは、接岸作業中の無線連絡の不通を防ぐため、A社に依頼してA社岸壁付近における接岸作業時等の電波状況を考慮し、新しい小型無線機に交換した。 ・ドックマスターは、強風が吹く状況下、引船を配置につける際は、圧流を軽減するために接岸される本船の船首を風上に向けた状態とすることとした。 <p>今後の同種事故等の再発防止に役立つ事項として、次のことが考え</p>
