船舶事故調査報告書

令和8年3月25日
 運輸安全委員会（海事専門部会）議決
 委 員 伊 藤 裕 康（部会長）
 委 員 上 野 道 雄
 委 員 高 橋 明 子

| 事故種類 | 乗組員死亡 |
| 事故の概要 | 漁船新美帆丸 ^{しんみほ} がいせえび刺し網漁の目的で出航後、船長が落水して溺死した。 |

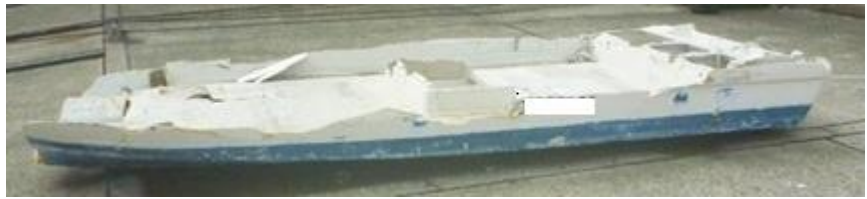
写真1 本船（陸揚げ後）

本船は、本船発見場所付近の岩場に転覆した状態で打ち揚げられており、19日救助船によって岩場から引き出され、羽島漁港にえい航後、陸揚げされた。

本船は、船首部から船尾部にかけて船体上面が広く損壊していた。(写真1参照)
