# 船舶事故調査報告書

令和8年3月18日

運輸安全委員会（海事専門部会）議決

事故種類	火災
発生日時	令和6年9月19日 07時05分頃
発生場所	長崎県佐世保市鹿町町 禰崎地区 臼浦港楠泊 東防波堤灯台から真方位329° 2.2海里（M）付近 （概位 北緯33° 14.6′ 東経129° 33.5′）
事故の概要	漁船耕洋丸は、棧橋に係留中、機関室で火災が発生した。 耕洋丸は、操舵室、機関室等に焼損を生じた。
事故調査の経過	令和6年11月6日、本事故の調査を担当する主管調査官（長崎事務所）ほか1人の地方事故調査官を指名した。 原因関係者から意見聴取を行った。
<b>事実情報</b> 船種船名、総トン数 船舶番号、船舶所有者等 L×B×D、船質 機関、出力、進水等	漁船 耕洋丸、14トン NS2-13616（漁船登録番号）、カネイヨシウラ株式会社（A社） 16.30m（Lr）×3.61m×1.38m、FRP ディーゼル機関、漁船法馬力数160、昭和60年12月16日、4サイクル、回転数毎分1,800、6気筒、ボア148.0mm、使用燃料A重油又は軽油 （写真1 参照）

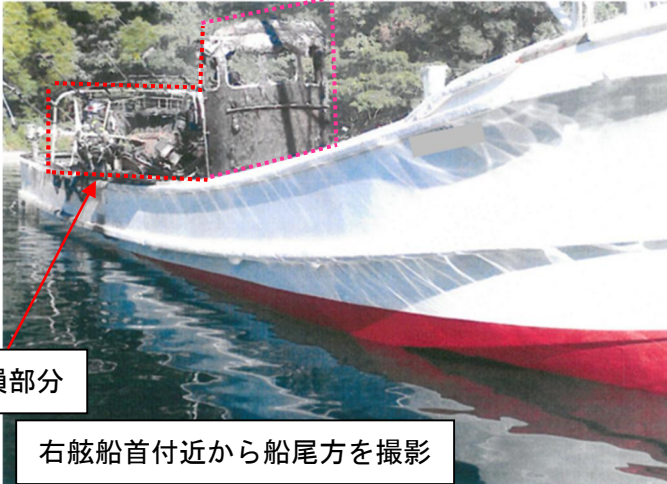
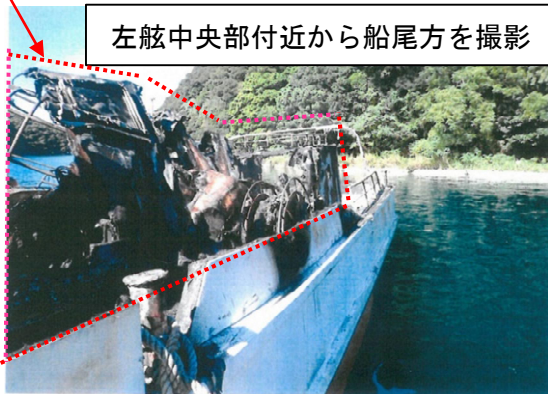
乗組員等に関する情報	<p>船長 68歳</p> <p>一級小型船舶操縦士・特殊小型船舶操縦士・特定免許登録日 昭和53年7月14日</p> <p>免許証交付日 令和4年7月19日</p> <p>(令和10年4月21日まで有効)</p>
死傷者等	なし
損傷	<p>操舵室、機関室等に焼損（写真2参照）</p> <div style="text-align: center;">

<p>焼損部分</p> <p>右舷船首付近から船尾方を撮影</p> </div> <div style="text-align: center;">

<p>焼損部分</p> <p>左舷中央部付近から船尾方を撮影</p> </div> <p>写真2 本船の焼損状況（A社提供）</p>
気象・海象	<p>気象：天気 晴れ、風向 北西、風力 3、視界 良好</p> <p>海象：海上 平穏</p>
事故の経過	<p>(1) 本船の係留から本事故発生までの状況</p> <p>本船は、佐世保市内の造船所において魚群探知機の発信器の交換、船体塗装等が行われた後、船長が操船して<sup>しほ</sup>崎地区に回航し、令和6年9月18日08時00分頃いつも係留している北側の棧橋に左舷着けした。（図1参照）</p>

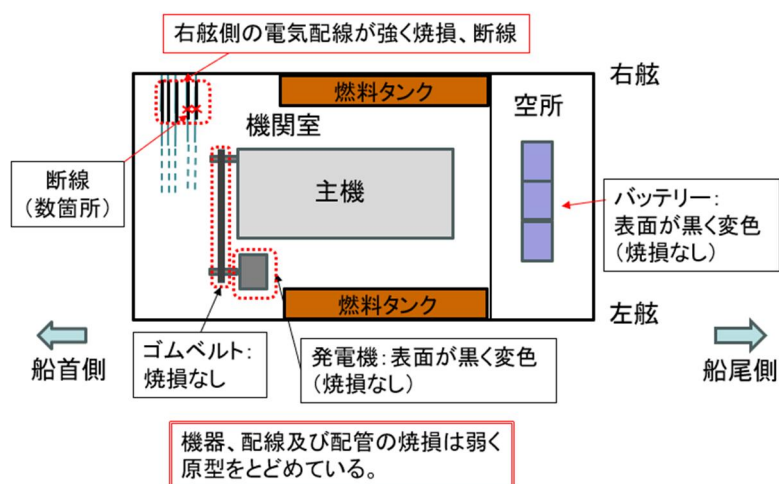
図3 機関室の主な焼損等の状況 (消防実況見分を参考)

消防実況見分の結果の主な内容は、次のとおりであり、出火箇所は機関室右舷側と判定された。

- ① 操舵室は、FRP製の外壁を残し右舷側寄りに倒壊し、操舵室、機関室及び倉庫の天井は、焼損して崩れ落ち床面に堆積しているのが認められた。
- ② 操舵室及び機関室の右舷側の側壁、機器等には多くの焼損が認められた。
- ③ 機関室右舷側前部の電気配線は、他の電気配線に比べて強く焼損しており、一部が断線し、断線部に短絡痕が認められた。

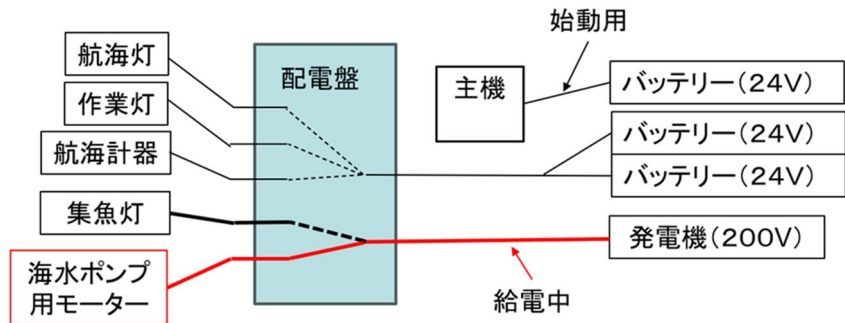
図4 本船の主要電路図

本船の主要電路は、図4に示すとおりであり、本事故時、発電機で発生した電気(交流200V)が配電盤を通じて海水ポンプ用モーターに給電されていた。

なお、電気配線は、ほとんどが配電盤から機関室前部を  
 通って各機器に繋がれており、機関室内では交流200V電  
 源用電気配線と直流24V電源用電気配線に分けて括られ、  
 ケーブルラックなどには収められていない状態であった。

本船は、船齢39年の小型漁船であり、A社が平成10年  
 頃に中古で購入して以降、無線設備が増設され、航海計器等  
 の交換、修理等が行われていたが、ほとんどの電気配線につ  
 いては、交換、絶縁抵抗測定等の点検整備が行われていな  
 かった。

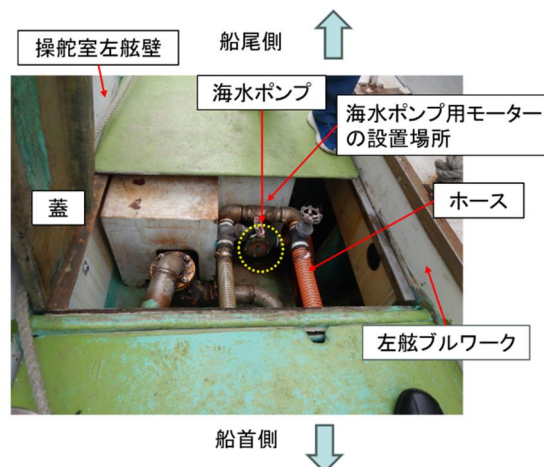
写真3 僚船の海水ポンプの設置状態（本船の  
 海水ポンプとほぼ同じ状態）

海水ポンプは、操舵室の左舷側の甲板の下に設置（固定）  
 され、後方に海水ポンプ用モーターが接続されていた。（写真  
 3参照）
