船舶事故調査報告書

令和8年3月18日

運輸安全委員会（海事専門部会）議決

| 事故の概要 | 漁船友笑丸の船長は、操業中、落水して行方不明となっている。 |

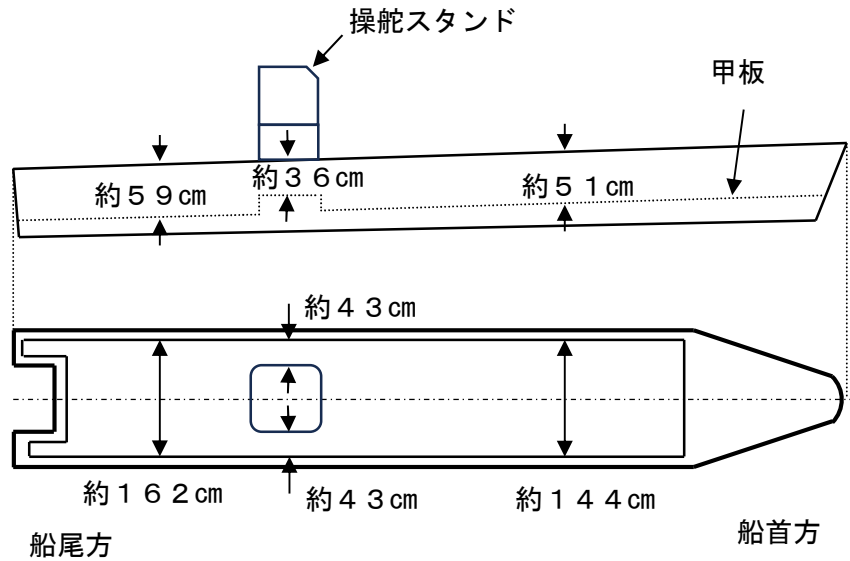
図1 本船の甲板の状況

付近が約36cm、船尾部が約59cmであった。

甲板上の幅は、船首部が約144cm、操舵スタンド付近が約43cm、船尾部が約162cmであった。

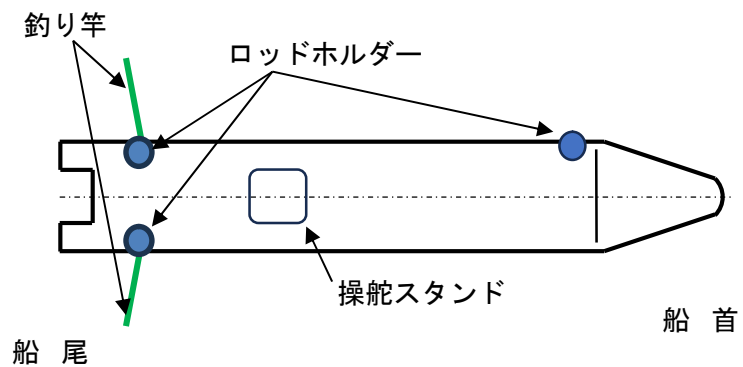
図2 発見当時の本船の状況（船体上方から）

本船は、釣り竿を取り付けるロッドホルダーが船尾両舷側に2か所、船首左舷側に1か所取り付けられ、発見当時、電動リール付きの釣り竿は、船尾両舷側のロッドホルダーに取り付けられ、右舷側のロッドホルダーに取り付けられた釣り竿の釣り糸が切れていた。(図2、写真3参照)

| | <p>らかにすることはできなかった。</p> <p>(1) 本船は、ふだん船外機を運転した状態で、クラッチ操作レバーを中立にしてからたら1本釣り漁を行い、潮流で流された場合はたら1本釣り漁を中断して潮上りを行っていた。しかし、本船が無人の状態で発見された当時、船外機はチルトダウンの状態で停止していた。</p> <p>(2) 本船発見時、船尾右舷側の釣り竿の釣り糸が切れていたが、プロペラには釣り糸等が絡まっていなかった。</p> |

| 再発防止策 | <p>今後の同種事故等の再発防止に役立つ事項として、次のことが考えられる。</p> <ul style="list-style-type: none"> ・ 小型漁船の船長は、海上で船外機をチルトダウン又はチルトアップするなどの甲板上での作業を行う場合、低い姿勢でバランスを保って落水しないよう注意すること。 ・ 小型漁船の船長は、1人で乗り組み、操業を行う場合には、防水型の携帯電話又は防水パックに入れた携帯電話を常に身に着け、落水した際の連絡手段を確保しておくこと。 |

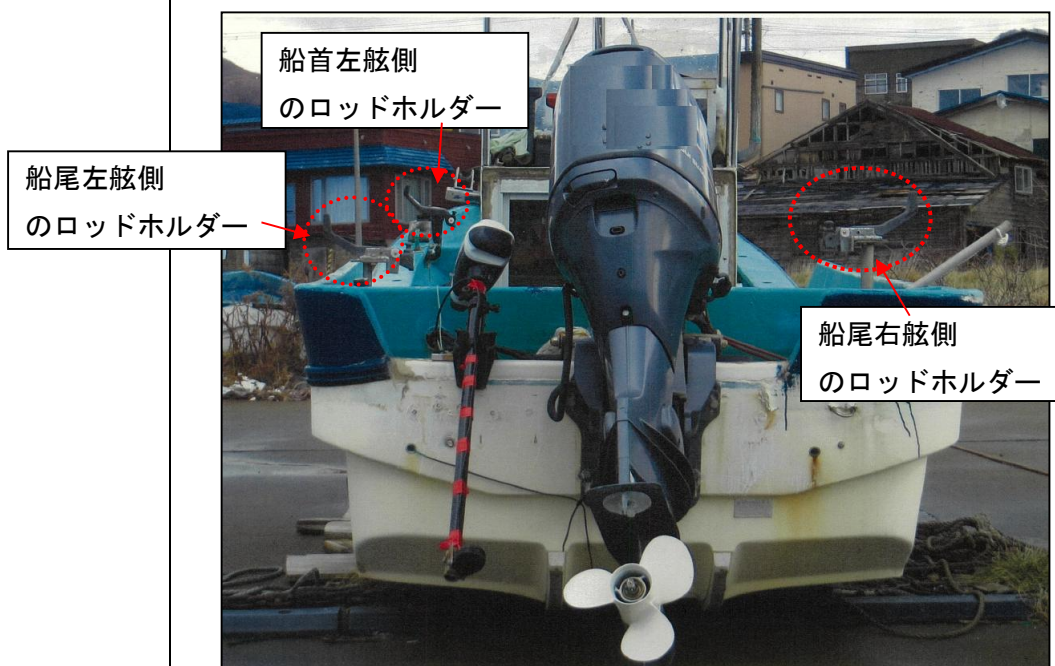
写真3 船尾から撮影（現場調査時に撮影）

僚船船長Bによれば、江良漁港に戻り、本船を陸揚げした際にはプロペラに釣り糸等が絡まっていなかった。

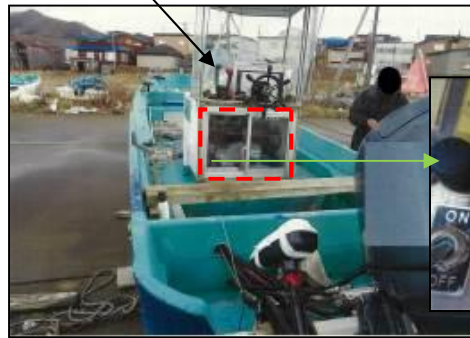
写真4 魚群探知機の電源スイッチの状況（現場調査時に撮影）

操舵スタンドの下部にある魚群探知機の電源スイッチがオンになっていた。（写真4参照）
