船舶事故調査報告書

事故種類	水先人負傷
発生日時	令和7年2月4日 09時59分頃
発生場所	長崎県長崎市伊王島 ^{いおう} 北東方沖 伊王島灯台から真方位065° 1.1海里（M）付近 （概位 北緯32°43.3′ 東経129°46.8′）
事故の概要	水先船ゆかりが東南東進する旅客船に接舷中、同旅客船に移乗しようとしていた水先人が負傷した。
事故調査の経過	令和7年2月5日、本事故の調査を担当する主管調査官（長崎事務所）ほか1人の地方事故調査官を指名した。 原因関係者から意見聴取を行った。
事実情報 船種船名、総トン数 船舶番号、船舶所有者等 L×B×D、船質 機関、出力、進水等	A 水先船 ゆかり、11トン 294-25659長崎、個人所有 14.74m×3.62m×1.84m、FRP ディーゼル機関、448.00kW、平成29年12月 （写真1 参照）   写真1 A船
乗組員等に関する情報	船長A 35歳 一級小型船舶操縦士・特定 免許登録日 平成20年4月1日 免許証交付日 令和6年11月18日 （令和12年2月13日まで有効） 水先人A 66歳 長崎水先区一級水先人水先免状 免許年月日 令和7年1月6日 免状交付年月日 令和7年1月6日

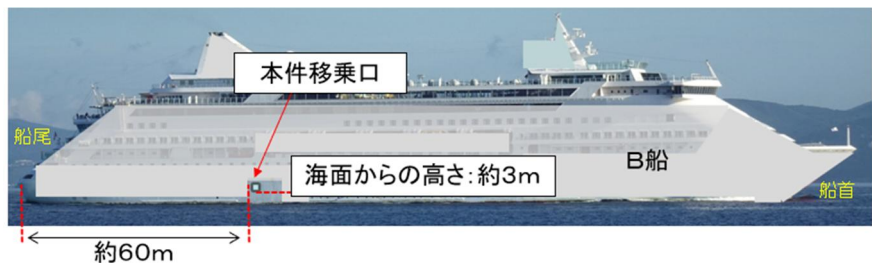
図4 本件移乗口の位置

船長Aは、B船の右舷中央部やや後方、海面上約3mの開口部（以下「本件移乗口」という。）からパイロットラダー（水先人用の縄梯子、以下「ラダー」という。）が降ろされているのが確認できた。

船長Aは、09時57分頃、A船を右回頭させ、B船と同航しながら本件移乗口付近に接近させた。(図3、図4参照)

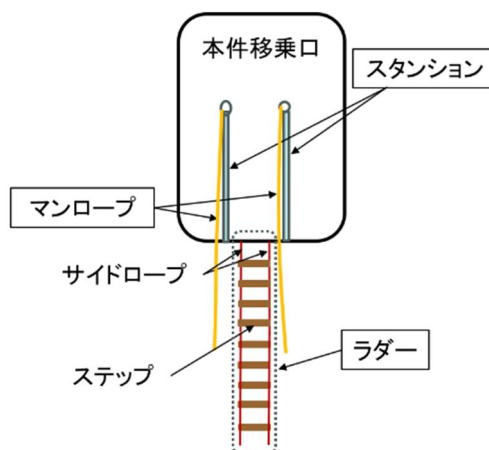
図5 本件移乗口における水先人の乗下船設備の概略図

本件移乗口には、水先人の乗下船設備であるラダーのほか、マンロープ*1及びスタンション*2が準備されていた。(図5、写真2参照)

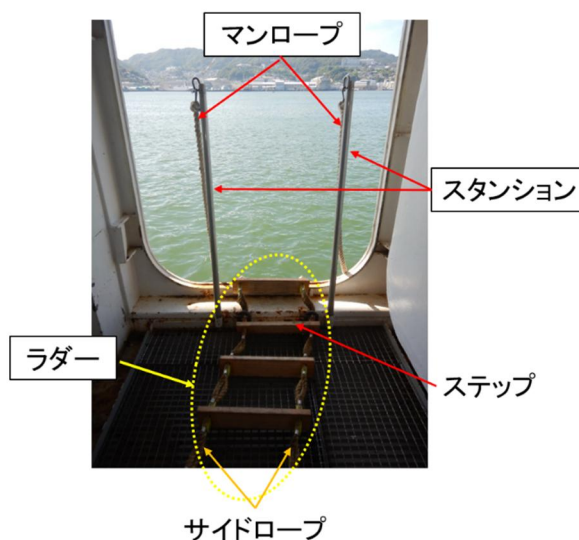
写真2 本件移乗口における水先人の乗下船設備の写真
(本件移乗口の内側から撮影)

水先人Aは、A船の船首甲板が更に上昇して前屈みの窮屈な体勢になった際、マンロープを直接掴む必要はないと思った。(写真2参照)

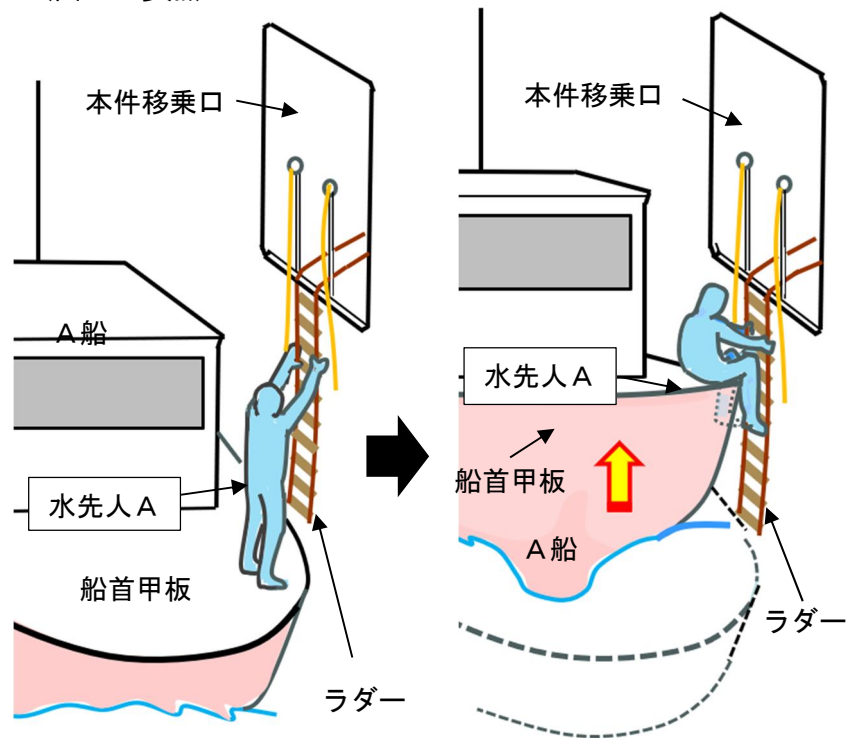
図6 A船の船首甲板が下降した後、急上昇した状況

水先人Aは、左足からラダーを上り始めたところ、波によってA船船首部が急上昇し、A船の船首甲板上に尻もちをついた。更に体が持ち上げられて両足がステップから離れ、09時59分頃、A船とB船との間に左足を挟まれた。(なお、水先人Aは、こ

① 船首甲板が下降した状態 ② 船首甲板が急上昇した状態

水先人Aは、移乗時に、A船船首部が上方に大きく跳ね上がったと思った。なお、B船の監視カメラ映像によれば、本事故発生時、A船船首部において、水先人Aの身長と同程度の高さ(約1.8m)の上下の動揺が確認された。

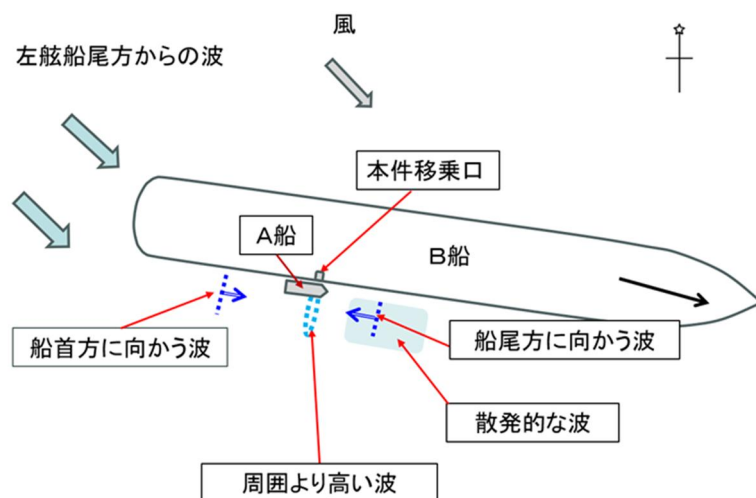
図7 B船の周囲の波及び風の状況

本件移乗口付近において、水先人AがB船への移乗を開始した際、周囲よりも明確に高い波が発生し、同波が離れた後、同程度の高さの波頭が少し^{とが}突るような形状の波が発生していた。

これらの波は、B船船尾付近から船首方に進んできた波とB船船首方から船尾方に進んでいた波が、本件移乗口付近（B船舷側から右舷方の限られた場所）で重なるように急に盛り上がった後、前後に進む小さな波に分かれて確認できなくなった。
