## 船舶事故調査報告書

令和8年3月25日

運輸安全委員会（海事専門部会）議決

事故種類	衝突
発生日時	令和6年9月21日 06時54分頃
発生場所	北海道根室市花咲港南東方沖 緩島灯台から真方位109° 10.0海里（M）付近 （概位 北緯43° 09.2′ 東経145° 48.7′）
事故の概要	漁船第五太喜丸は、南東進中、また、漁船第八十八太東丸は、北東進中、両船が衝突した。 第五太喜丸は、球状船首に擦過傷を生じ、また、第八十八太東丸は、左舷船尾部外板に破口等を生じた。
事故調査の経過	令和6年10月21日、本事故の調査を担当する主管調査官（函館事務所）ほか1人の地方事故調査官を指名した。 原因関係者から意見聴取を行った。
事実情報 船種船名、総トン数 船舶番号、船舶所有者等 L×B×D、船質 機関、出力、進水等	A 漁船 第五太喜丸、199トン 142463、マル井水産有限会社 38.30m (Lr) × 7.50m × 3.35m、鋼 ディーゼル機関、1,471kW、平成27年7月10日 B 漁船 第八十八太東丸、4.9トン HK3-123906（漁船登録番号）、個人所有 12.10m (Lr) × 2.99m × 0.88m、FRP ディーゼル機関、450kW（動力漁船登録票による）、平成15年6月
乗組員等に関する情報	A 船長A 37歳 四級海技士（航海） 免許年月日 平成24年3月28日 免状交付年月日 令和4年3月11日 免状有効期間満了日 令和9年3月27日 B 船長B 71歳 一級小型船舶操縦士・特殊小型船舶操縦士・特定 免許登録日 昭和50年12月5日 免許証交付日 令和元年12月12日 （令和7年11月21日まで有効）
死傷者等	なし

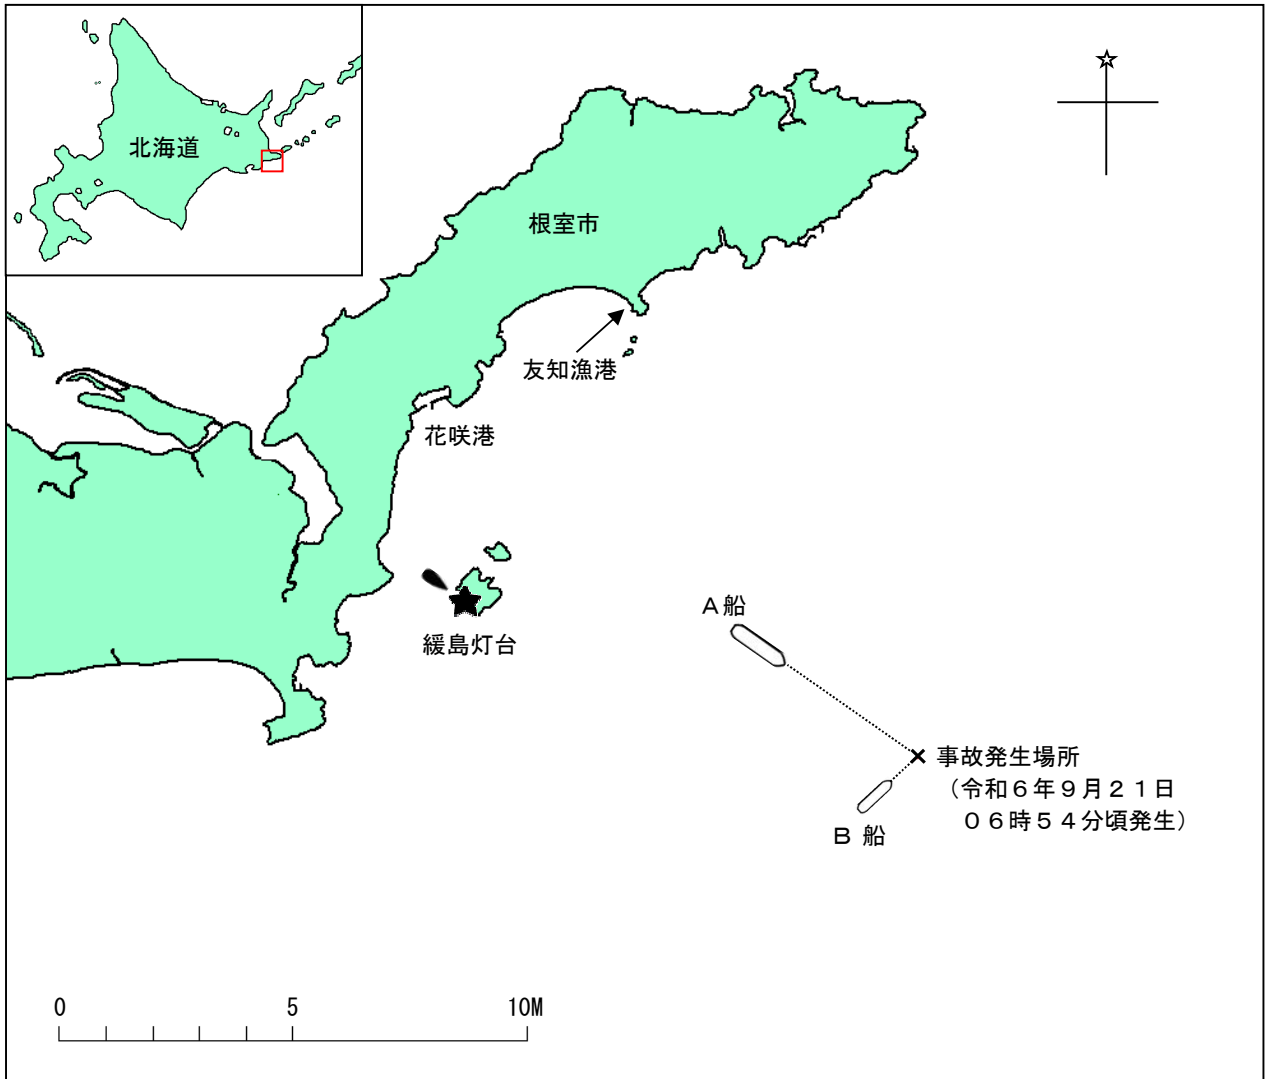
付図1 事故発生経過概略図

<p>け、B船の動静を継続して監視しなかったことから、B船に対する避航動作が遅れ、A船は、航行中、B船と衝突したものと考えられる。</p> <p>(2) B船について</p> <p>船長Bは、船首方を一見した際に他船を見掛けなかったことから、前路に航行の支障となる船舶がないと臆断したものと考えられる。</p> <p>これによって、船長Bは、GPSプロッターで作業場所を確認することに意識を向け、周囲の見張りを行わなかったことから、A船に対する避航動作が遅れ、B船は、航行中、A船と衝突したものと考えられる。</p>
<p><b>原因</b></p>	<p>本事故は、花咲港南東方沖において、A船が南東進中、B船が北東進中、船長Aが、操業の打合せを行うことに意識を向け、B船の動静を継続して監視しなかったため、B船に対する避航動作が遅れ、また、船長Bが、GPSプロッターで次の作業場所を確認することに意識を向け、周囲の見張りを行わなかったため、A船に対する避航動作が遅れ、両船が衝突したものと考えられる。</p>
<p><b>再発防止策</b></p>	<p>今後の同種事故等の再発防止に役立つ事項として、次のことが考えられる。</p> <ul style="list-style-type: none"> <li>・ 船長は、航行中、漂泊中の他船を認めた場合には、急に発進することを考慮し、操業の打合せを行う等、操船以外のことに意識を向けず、当該船舶の動静を継続的に監視すること。</li> <li>・ 船長は、航行中、前路に航行の支障となる船舶がないと思い込み、航海計器で次の作業場所の確認をする等、操船以外のことに意識を向けることなく、周囲の見張りを適切に行って操船に専念すること。</li> <li>・ 船長は、適切な見張りを行うために、レーダーのARPA機能等も有効に活用すること。</li> </ul>
