# 船舶事故調査報告書

令和8年3月25日

| 事故の概要 | 漁船美穂丸の船長は、操業中、落水して溺死した。 |

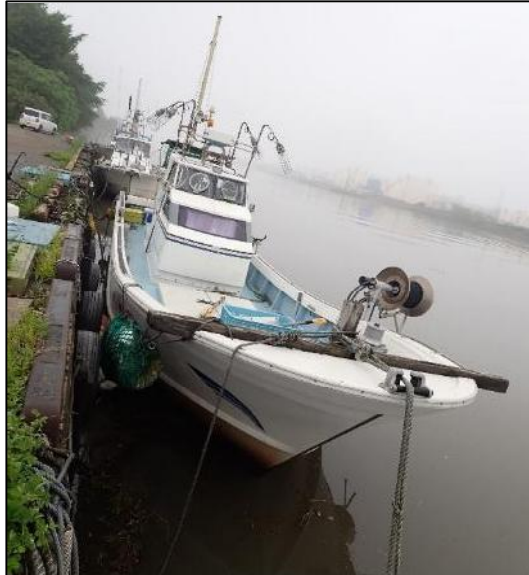
写真1 本船

| 事故の経過 | 本船は、令和7年4月10日早朝に自宅を出た船長が1人で乗り組み、いいたこ縄漁を行う目的で、秋田県秋田市向浜-2m物揚場の係留場所を出航した。（写真1参照） |

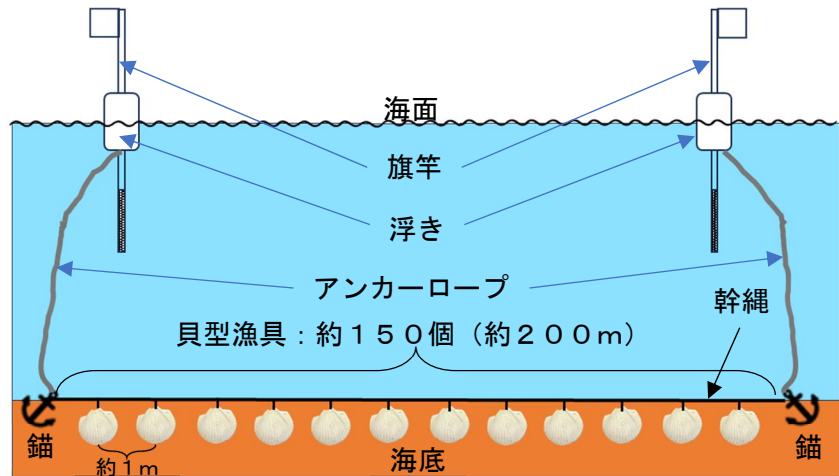
図1 いいだこ繩の仕掛け（概略図）

- ① いいだこ縄漁は、いいだこが貝殻の中に隠れようとする習性を利用し、貝殻又は貝殻に模して作られた「貝型漁具」を用いた伝統的な漁法である。
- ② 本船のいいだこ縄の仕掛けの揚収手順は、旗竿（高さ約2m）、旗（約35cm×約35cm）及びアンカーロープ（長さ約20m、直径約9mm）に繋がれた錨（重さ約10kg）を揚収した後、錨の他端に繋がれた長さ約200mの幹縄に取り付けた貝

型漁具（約150個）を水深約13mの海中から順次揚収して、最後に幹繩の片端に取り付けた錨及び旗竿を揚収するものである。（図1、写真2参照）

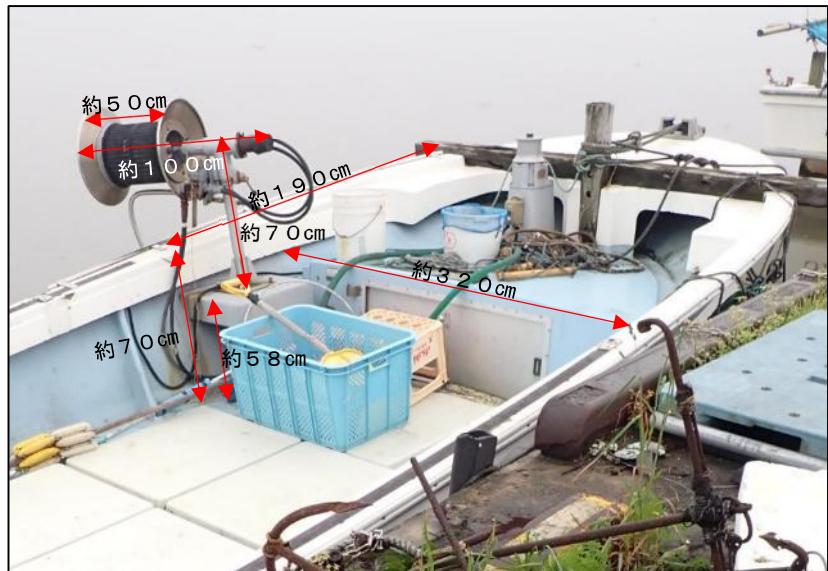
写真3 揚網機付近の状況

- ① 本船は、発見された際、操舵室内のクラッチレバーは中立位置、スロットルレバーは停止位置で、主機がアイドリングの状態であった。
- ② 本船は、前部甲板左舷側にある揚網機付近の甲板から舷縁までの高さが約70cmで、本船発見時、揚網機が回転している状態であった。（写真3、4参照）

| <p><b>分析</b></p> <p>乗組員等の関与<br/>船体・機関等の関与<br/>気象・海象等の関与<br/>判明した事項の解析</p> | <p>不明<br/>不明<br/>なし</p> <p>船長の死因は、溺死（推定）であった。</p> <p>船長は、係留場所を出航した本船が20時40分頃に無人の状態で見失われ、濁上市西方沖にある小型定置網に漂着しているところを発見されていることから、この間において落水したものと考えられる。</p> <p>船長は、次に示す本船発見時の状況から、いいだこ縄の仕掛けを揚収しようとした際、体勢を崩して落水した可能性があると考えられるが、目撃者がおらず、客観的な情報も十分に得られなかったことから、その状況を明らかにすることはできなかった。</p> <p>(1) 本船には、他船と衝突したような痕跡がなかった。</p> <p>(2) 本船の操舵室内の主機等の状況は、いいだこ縄の仕掛けを揚収する際の状況である、クラッチレバーは中立位置、スロットルレバーは停止位置、主機はアイドリングの状態であった。</p> <p>(3) いいだこ縄の仕掛けを揚収する際に使用する、前部甲板左舷側にある揚網機が回転している状態であった。</p> <p>(4) 本船には、いいだこ縄の仕掛けは揚収されておらず、旗竿が海面に浮いたままであり、漁獲物はなかった。</p> <p>(5) 海上が平穏であっても、仕掛けた漁具の旗竿を揚収する際、船縁から体を乗り出し、無理な体勢で仕掛けた漁具を揚収しようとする、体勢を崩して落水する可能性があった。</p> |

| <p><b>再発防止策</b></p> | <p>今後の同種事故等の再発防止に役立つ事項として、次のことが考えられる。</p> <ul style="list-style-type: none"> <li>・ 小型漁船に1人で乗り組む船長は、船縁から体を乗り出し、仕掛けた漁具を揚収する際は、バランスを崩して落水する可能性がある</li> </ul> |

| | <p>ので、無理な体勢で行わないよう十分に注意して落水防止に努めること。</p> <ul style="list-style-type: none"><li>・ 小型漁船に1人で乗り組む船長は、防水型携帯電話等を常に携帯し、落水した際の連絡手段を確保しておくこと。</li><li>・ 小型船舶に1人で乗り組む船長は、落水時の復帰手段として固定梯子や縄梯子を船体に備えておくことが望ましい。</li></ul> |
