# 船舶事故調査報告書

令和8年3月11日  
 運輸安全委員会（海事専門部会）議決  
 委員 伊藤 裕 康（部会長）  
 委員 上野 道 雄  
 委員 高橋 明 子

事故種類	乗揚
発生日時	令和6年12月8日 09時58分頃
発生場所	高知県高知市高知港 高知港御壘瀬灯台から真方位043°540m付近 （概位 北緯33°30.6′ 東経133°33.8′）
事故の概要	貨物船兼砂利運搬船 <sup>マルマサ</sup> marumasa 12号は、航行中、浅所に乗り揚げた。 marumasa 12号は、船底部に擦過傷を生じた。
事故調査の経過	令和6年12月11日、本事故の調査を担当する主管調査官（神戸事務所）ほか1人の地方事故調査官を指名した。 原因関係者から意見聴取を行った。
<b>事実情報</b> 船種船名、総トン数 船舶番号、船舶所有者等 L×B×D、船質 機関、出力、進水等	貨物船兼砂利運搬船 marumasa 12号、744トン 144754、株式会社ホクセイ（A社）、株式会社海翔（船舶管理会社、B社） 81.80m×14.00m×8.10m、鋼 ディーゼル機関、1,471kW、令和6年5月29日 （写真1 参照）  
乗組員等に関する情報	船長 57歳 三級海技士（航海） 免許年月日 平成8年7月9日 免状交付年月日 令和3年5月17日 免状有効期間満了日 令和8年7月8日
死傷者等	なし

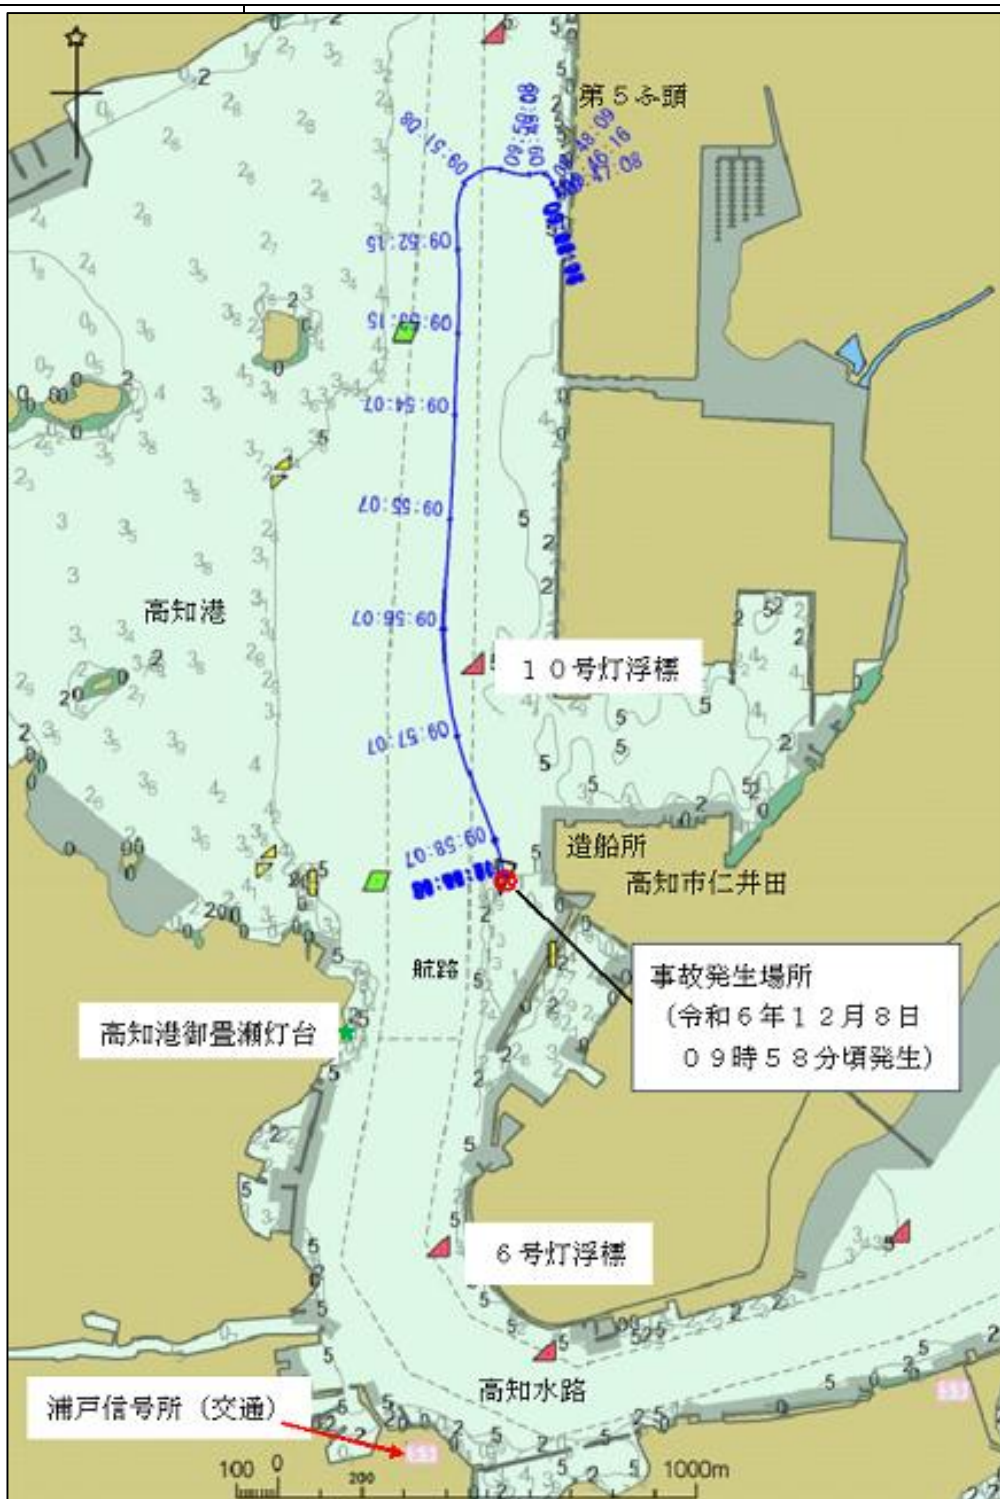
図1 航行経路図

船長は、本船が航路内を航行していると思い込み、ECSやレーダーで針路や船位を確認せずに目視で操船を続けた。

船長は、09時58分頃、本船の船底から擦過音がして振動が伝わってきたので、主機操縦レバーを停止位置とし、クラッチを中立とした。

本船は、急激に速力が低下して動かなくなり、高知市仁井田<sup>にいだ</sup>西方の浅所（以下「本件浅所」という。）に乗り揚げた。

<p>を把握していなかった。また、アルコール検査記録簿には、アルコール検知器の濃度(数値等)を0、酒気帯びの有無を無と記載されていた。</p> <p>④ B社は、船長に飲酒習慣があることを把握していたが、11月7日から8日までの訪船で、船長から飲酒をやめたとの発言を聞いていたので、引き続き本船に乗船させていた。</p>
<p><b>分析</b></p> <p>乗組員等の関与 船体・機関等の関与 気象・海象等の関与 判明した事項の解析</p>	<p>あり なし なし</p> <p>(1) 本船が航路に沿って南進中、船長は、左方に開けた海域を高知港の出入り口に向かう海域であると思ったことから、10号灯浮標を6号灯浮標と誤認したものと考えられる。これは、ふだんからECSやレーダーを有効に使用していなかったことや(3)による判断力が低下していたことが考えられる。</p> <p>(2) 船長は、ふだんからECS等を活用して船位を確認する習慣がなかったことから、進路を誤認していることに気付かなかったものと考えられる。</p> <p>(3) ① 船長は、本事故発生時、呼気アルコール濃度が0.375 mg/l(推定)であったことから、酒気帯びの状態であったものと推定される。</p> <p>② 船長は、飲酒の影響によって判断力が低下していたものと考えられる。</p> <p>(4) 安全管理規程によって酒気帯びの状態での業務遂行は認められないことになっていたが、B社による現場点検がなかったことから、本船では、アルコール検査を省略し、検査自体が形骸化していたものと考えられる。</p> <p>(5) A社及びB社が、アルコール検査記録簿を確認するのみで現場点検をしていなかったことは、乗組員の安全意識の低下を招いた可能性があると考えられる。</p> <p>(6) (1)～(5)から、船長は、酒気を帯びながら操船し、アルコールの影響で判断力が低下する中、本船は本件浅所に乗り揚げたものと考えられる。</p>
<p><b>原因</b></p>	<p>本事故は、本船が航路に沿って南進中、船長が、酒気を帯びていたため、船位を確認しないまま左方に開けた海域を見て10号灯浮標を6号灯浮標と誤認し、本船を左転させ、本船が本件浅所に乗り揚げたものと考えられる。</p>

<p><b>再発防止策</b></p>	<p>A社は、同種事故の再発防止策として、以下の対策を実施した。</p> <ul style="list-style-type: none"> <li>・ A社は、本事故後、管理する船舶に対して、航行前のアルコールチェックを徹底することとし、アルコール濃度の検査日時、検知</li> </ul>

<p>量、検査場所、被検査者の検査中の写真等がA社に衛星通信で送信されて確認できるアルコール検知器とアプリを導入した。</p> <p>今後の同種事故等の再発防止に役立つ事項として、次のことが考えられる。</p> <ul style="list-style-type: none"><li>・ 船舶の乗組員は、安全管理規程を遵守し、酒気帯び状態で操船や当直業務を行わないこと。</li><li>・ 安全統括管理者は、乗組員に対して、アルコールが及ぼす悪影響（判断力の低下等）や飲酒に係る安全管理規程の規定の内容を十分に理解させ、酒気帯び状態で業務に就くことがないよう飲酒管理及び教育を徹底すること。具体的には、専門家による飲酒が運航に及ぼす危険性に関する講習が考えられる。</li><li>・ 船舶管理を行う事業者は、乗組員に対して、業務に就く前のアルコール検査を有効かつ確実な方法で行わせるとともに、検査の実施状況を抜き打ちで点検することが望ましい。</li></ul>
--	---
