船舶事故調査報告書

事故種類	乗組員負傷
発生日時	令和6年12月10日 05時00分頃
発生場所	石川県珠洲市長手埼東方沖 長手埼灯台から真方位096° 11.0海里（M）付近 （概位 北緯37° 25.9′ 東経137° 35.4′）
事故の概要	漁船要福丸の甲板員が、小型底引き網漁の操業中、ウインチドラムに右手を巻き込まれて負傷した。
事故調査の経過	令和6年12月19日、本事故の調査を担当する主管調査官（神戸事務所）ほか1人の地方事故調査官を指名した。 原因関係者から意見聴取を行った。
事実情報 船種船名、総トン数 船舶番号、船舶所有者等 L×B×D、船質 機関、出力、進水等	漁船 要福丸、4.8トン IK3-14832（漁船登録番号）、個人所有 11.30m（Lr）×2.74m×0.99m、FRP ディーゼル機関、380kW、昭和58年11月12日 （写真1 参照） <div style="text-align: center;">

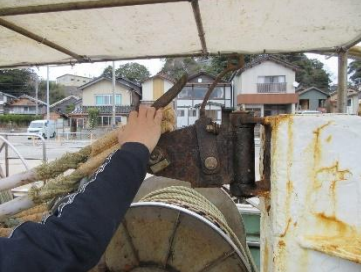
<p>写真2 船尾部のフック (仮止め状態)</p>

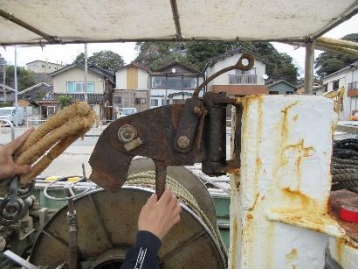
<p>写真3 船尾部のフック (仮止めが外れた状態)</p>	<p>本船は、船長及び甲板員Aほか1人が乗り組み、小型底引き網漁の目的で、令和6年12月10日02時30分頃、石川県能登町^{おぎ}小木港を出航し、03時40分頃に長手埼東方沖の漁場に到着した。</p> <p>本船は、船長が操舵室で操船に、甲板員A及びもう1人の甲板員（以下「甲板員B」という。）が船尾部で作業に当たり、船首部のローラーに繋がった遊び綱（以下「本件ロープ」という。）を船尾部のフックに仮止めし、約1時間えい網を行った。</p> <p>船長は、主機を中立としてえい網終了の合図を行い、同合図を聞いた甲板員Bは、ハンマーで船尾部のフックをたたいて本件ロープを同フックから外し、本船を約180°回転させた。</p> <p>(写真2、写真3、図1 参照)</p>

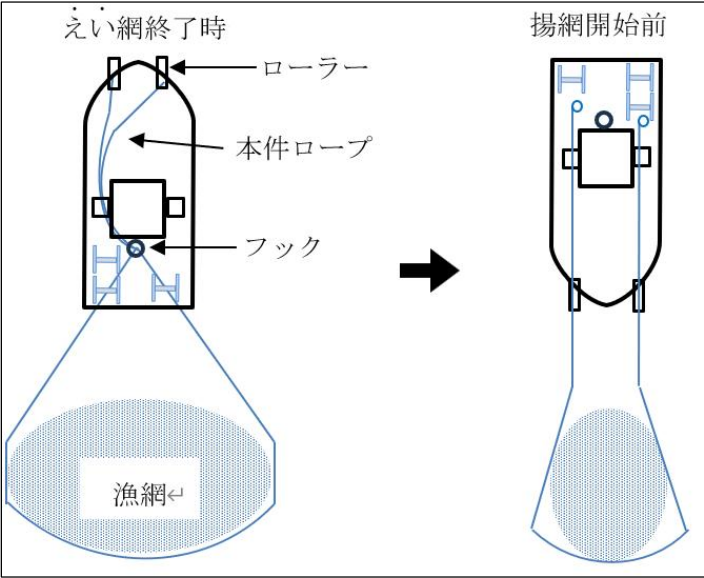
<p>図1 えい網終了から揚網開始前の状況</p> <p>船長は、揚網を開始するに当たり、操舵室横のウインチドラムを使用して船首部の本件ロープを船尾のリールに送って巻く作業（以下「本件作業」という。）を行うため、操舵室を出て左舷通路のウインチドラムのスイッチレバーを操作して、両舷のウインチドラムを巻取り方向に回転させた。</p> <p>ウインチドラムのスイッチレバーは、両舷通路の2か所に設置され、また、作動及び操作は同時に行われ、本件作業開始時、船長が作動させていた。</p> <p>本件作業開始時に本件ロープは船首部のローラーから船尾部のリール付近まであり、本件作業は、甲板員Aが右舷通路のウインチドラム（以下「本件ドラム」という。）を使用して本件ロープを引っ張り、甲板員Bが本件ロープのねじりを直して整理し、本件ロープがある程度たまった時点で、船尾部のリールに巻きつけて揚網を開始するもの</p>

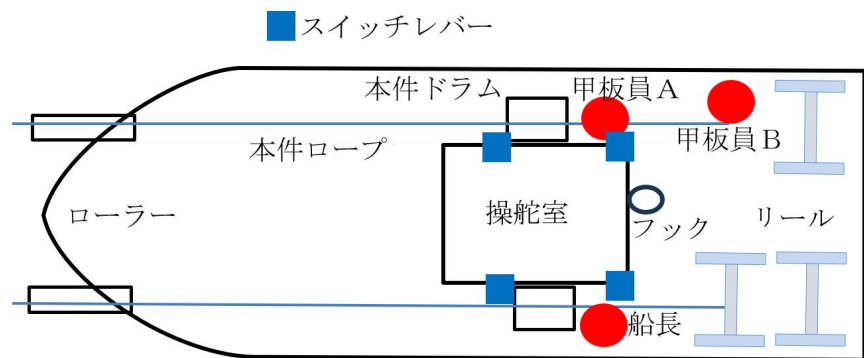
図2 本件作業開始時の乗組員の位置

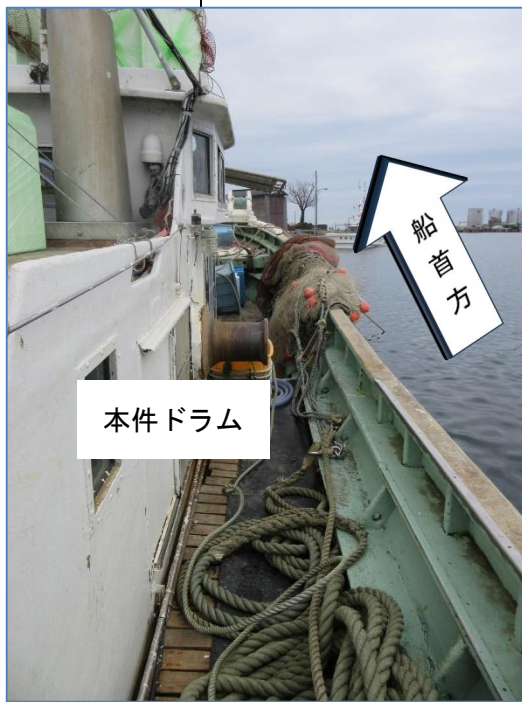
写真4 右舷通路の状況

① 通路は、幅が約60cmであり、操舵室横に設置されたウインチドラムによって更に狭まっていた。

② 通路には、本件ロープがあり、本事故当時、船体は右舷方か

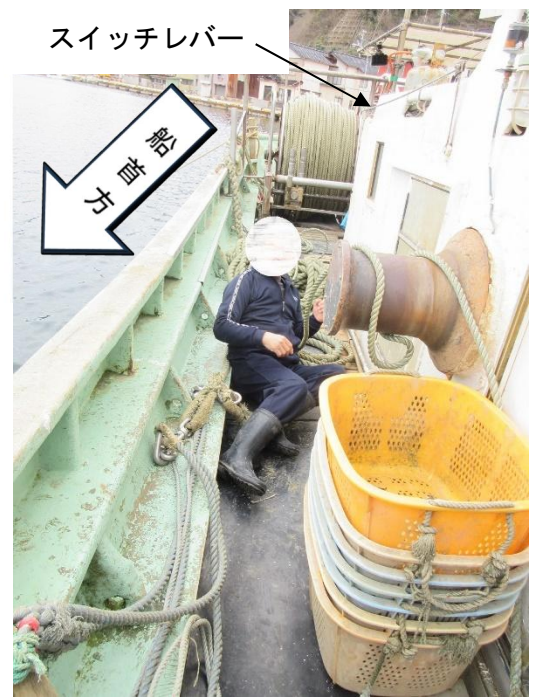
甲板員Aは、トロ箱を片付けた後、右舷通路を船尾方に向けて移動中、本件ドラム付近で大きな船体動揺によってバランスを崩し、とっさに右手を本件ドラムの上に置いてしまい、気が付いた時は、甲板上に倒れていた。

写真5 船長が見た甲板員Aの負傷後の状況（再現）

<p>原因</p>	<p>本事故は、夜間、本船が長手埼東方沖において本件作業中、甲板員Aが、本件ドラムを回転させたまま不安定で狭い右舷通路を移動したため、船体動揺によってバランスを崩し、回転する本件ドラムに置い</p>

<p>た右手が本件ドラムに巻き込まれたことにより発生したものと考えられる。</p>
<p>再発防止策</p>	<p>今後の同種事故等の再発防止及び被害の軽減に役立つ事項として、次のことが考えられる。</p> <ul style="list-style-type: none"> ・ 漁船の乗組員は、ウインチドラム等の回転している設備付近を移動する際は、体や着衣が回転部に接触しないよう安全な距離を取ったり、一時的にウインチドラム等の回転を止めたりすること。 ・ 漁船の船長は、手指等の甲板機器への巻き込み事故状況（ヒヤリハットを含む）について乗組員と共有するとともに、事故防止を徹底するため、作業前又は作業中に随時乗組員を指導すること。また、乗組員相互による安全監視や注意喚起を徹底させること。 ・ 小型船舶の乗船者は、暴露甲板上では、常時、救命胴衣を着用すること。
