船舶事故調査報告書

令和8年3月18日

運輸安全委員会（海事専門部会）議決

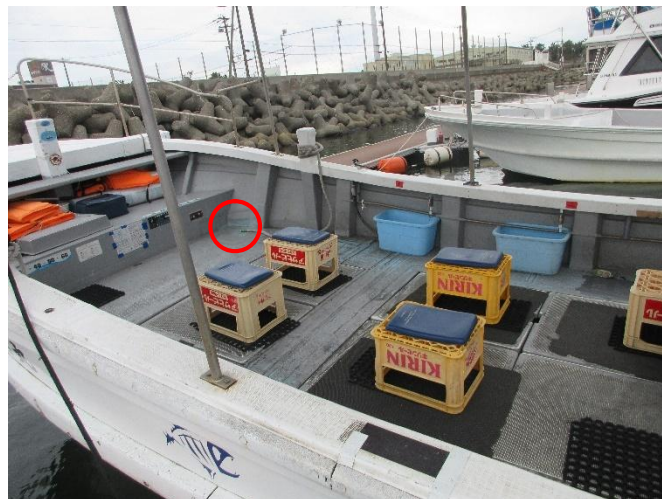
写真1 釣り客Aの位置

本船は、約6knの速力で南進中、07時23分頃、船首方からの波高約1.0mの波を乗り越えて船体が大きく上下に動揺した。その際、釣り客Aは、上方に跳ね上げられて落下し、船首部甲板に置いていた自らの釣り用工具箱に左胸部を打った。

<p>乗組員等の関与 船体・機関等の関与 気象・海象等の関与 判明した事項の解析</p>	<p>あり なし あり</p> <p>(1) 本船は、波高約1.0mの向かい波の中を航行していたことから、船体の縦揺れ等が連続して発生していたものと考えられる。</p> <p>(2) 船長は、同様の海象及び波高の中で、これまで釣り客に事故が発生していなかったことから、釣り客に対する人身事故の可能性を低く評価し、注意喚起にとどめたものと考えられる。</p> <p>(3) 本船の業務規程には、波の影響によって船体が動揺して危険が予想されるときは、利用者に対して動揺が比較的小さい船体中央より後方の部分に乗船するよう指導することになっていたが、(2)のとおり動揺による事故発生の危険性の認識が低かったことから、同規程に定められた事故防止措置を採らなかったものと考えられる。</p> <p>釣り客Aは、これまでに乗ったことがある遊漁船での経験から、本事故当時の波の状況では、危険な経験をしたことがなかったことや船長から移動を促す指示もなかったことから、船首部甲板に座っていたものと考えられる。</p> <p>(4) (1)～(3)から、本船が航行中、船長から安全な場所への移動の指示がないまま、釣り客Aが、上方に跳ね上げられて落下し、船首部甲板に置いていた釣り用具箱に左胸部を打ったものと考えられる。</p>
<p>原因</p>	<p>本事故は、本船が波高約1.0mの向かい波の中を航行中、船長が船首部甲板に座っていた釣り客Aを船体中央より後方に移動させなかったため、船首方から波を受けて船体が大きく上下動した際、釣り客Aが、上方に跳ね上げられて落下し、船首部甲板に置いていた釣り用具箱に左胸部を打ったことにより発生したものと考えられる。</p>
<p>再発防止策</p>	<p>今後の同種事故等の再発防止及び被害の軽減に役立つ事項として、次のことが考えられる。</p> <ul style="list-style-type: none"> ・遊漁船の船長は、航行中、波の影響によって船体が動揺する兆候が認められた場合には、速力を落とし、乗船者に注意を促すとともに、乗船者を動揺が比較的小さい船体中央よりも後方に移動させること。 ・船長は、事故発生時、速やかに海上保安庁へ通報すること。
