## 船舶事故調査報告書

令和8年3月11日

運輸安全委員会（海事専門部会）議決

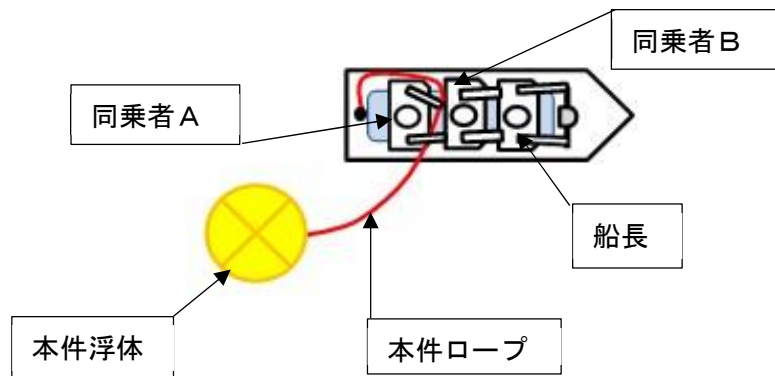
図1 発進時における本船の配置

同乗者Aは、同乗者Bの後ろのシートに左手で本件ロープの束を持ち、右手で同乗者Bにつかまり、座っていた。（図1、図2参照）

船長は、12時10分頃、同乗者A及び同乗者Bがシートに座ったことを確認し、本件砂浜に向け本船を発進させたが、発進することを同乗者A及び同乗者Bに告げていなかった。

同乗者Aは、左手に持っていた本件ロープが右舷後方に引かれて緊張し、手のひらが締め付けられ、右舷側に落水した。

<p>かったことから、どうするか分からずに、左手で本件ロープを持っていたものと考えられる。</p>
原因	<p>本事故は、本船が本件砂浜北方沖200m付近において漂泊中、船長が本件ロープを同乗者Aが持った状態のまま発進増速させたため、同乗者Aが、本件浮体の抵抗によって、緊張した本件ロープで手のひらを締め付けられたことにより発生したものと考えられる。</p>
再発防止策	<p>今後の同種事故等の再発防止及び被害の軽減に役立つ事項として、次のことが考えられる。</p> <ul style="list-style-type: none"> <li>・水上オートバイの船長は、浮体をえい航する場合、同乗者にえい航索を持っていると危険なことを伝えるとともに、発進する場合、同乗者がえい航索を持っていないことを確認してから発進増速させること。</li> <li>・水上オートバイの乗船者は、浮体のえい航索を手に巻いて把持した場合、急発進等でロープが緊張して負傷する場合がありますので、直ちにえい航索を放せる状態で把持すること。</li> <li>・船長は、事故が発生した場合、速やかに海上保安庁へ通報すること。</li> </ul>

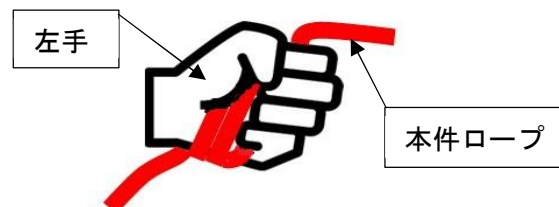
図2 左手にロープを持っている概念図

<p>同乗者Aは、同乗者Bの父親の船ですぐに岡山県岡山市岡山港に戻り、病院で受診し、手関節裂創ほか、左母指CM関節（左親指の付け根にある関節のこと。）開放性脱臼、左長母指外転筋（「左親指を屈曲させたり、掌側外転させたりする筋のこと）断裂、左小指伸筋<sup>けん</sup>断裂損傷等と診断されて約2週間入院した。</p> <p>（付図1 事故発生場所概略図 参照）</p>
<p>その他の事項</p>	<p>本船は、船長が知人から借りたものであった。</p> <p>船長は、同乗者Bとは面識があったが、同乗者Aとは面識はなく、事故発生前に、同乗者A及び同乗者Bを本件砂浜で本件浮体の遊走に誘った。</p> <p>同乗者Aは、小型船舶等の操縦免許は保持しておらず、トーイングチューブの遊走の経験がないことを船長に事前に伝えた記憶していた。</p> <p>船長は、同乗者Aからトーイングチューブの遊走の経験がない旨を聞いた記憶がなく、同乗者A及び同乗者Bに、トーイングチューブの遊走の経験を確認しておけば良かったと本事故後に思った。</p> <p>船長は、本件浮体に<sup>つな</sup>繋がった本件ロープを握ったまま発進することが危険であることは知っていたが、同乗者Aが本件ロープを手から放していると思い、発進増速した。</p> <p>船長は、同乗者Aが本件ロープを手から放しているかどうかを確認しておけば良かったと本事故後に思った。</p> <p>同乗者Aは、落水後、本船がすぐに停止しなかったと思った。</p> <p>同乗者Aは、船長が本件ロープの危険性及び取扱いについて説明してくれていれば負傷することはなかったのではないかと本事故後に思った。</p> <p>船長、同乗者A及び同乗者Bは、それぞれ固型式救命胴衣を着用していた。</p> <p>船長は、本事故を海上保安庁に通報しなかった。</p>
<p><b>分析</b></p> <p>乗組員等の関与</p> <p>船体・機関等の関与</p> <p>気象・海象等の関与</p> <p>判明した事項の解析</p>	<p>あり</p> <p>なし</p> <p>なし</p> <p>本船は、本件砂浜北方沖200m付近において漂泊中、船長が、本件ロープを同乗者Aが持った状態のまま、発進増速させたことから、同乗者Aが、本件浮体の抵抗によって、緊張した本件ロープで手のひらを締め付けられて、負傷したものと考えられる。</p> <p>船長は、同乗者Aが本件ロープを放したと思ったことから、同乗者Aが本件ロープを放したかどうかを確認することなく、発進増速させたものと考えられる。</p> <p>同乗者Aは、船長から、本件ロープをどうすべきか指示されていな</p>
