## 船舶事故調査報告書

令和8年3月11日  
 運輸安全委員会（海事専門部会）議決  
 委員 伊藤 裕 康（部会長）  
 委員 上野 道 雄  
 委員 高橋 明 子

事故種類	乗揚
発生日時	令和6年10月8日 01時58分頃
発生場所	愛媛県松山市 <small>おいち</small> 小市島北岸 小市島灯台から真方位333° 320m付近 （概位 北緯33° 54.8′ 東経132° 35.2′）
事故の概要	自動車運搬船ZEUS LEADER <small>ゼウス リーダー</small> は、南南西進中、岩礁に乗り揚げた。 ZEUS LEADER は、船首部船底外板に凹損等を生じた。
事故調査の経過	令和6年10月8日、本事故の調査を担当する主管調査官（広島事務所）ほか1人の地方事故調査官を指名した。 原因関係者から意見聴取を行った。
<b>事実情報</b> 船種船名、総トン数 船舶番号、船舶所有者等 L×B×D、船質 機関、出力、進水等	自動車運搬船 ZEUS LEADER、38,523トン 140985、日本郵船株式会社（船舶所有者）、NYK SHIP MANAGEMENT PTE LTD（船舶管理会社・A社） 199.99m×32.26m×21.25m、鋼 ディーゼル機関、14,315kW、平成21年3月
乗組員等に関する情報	船長（バングラデシュ人民共和国籍） 51歳 締約国資格受有者承認証 船長（日本国発給） 交付年月日 2022年3月26日 （2027年3月25日まで有効） 航海士（フィリピン共和国籍） 29歳 締約国資格受有者承認証 二等航海士（日本国発給） 交付年月日 2020年12月22日 （2025年12月21日まで有効） 水先人 59歳 内海水先区一級水先人水先免状 免許年月日 平成28年2月21日 免状交付年月日 令和2年12月11日 有効期間満了日 令和8年1月20日
死傷者等	なし
損傷	船首部船底外板に凹損等

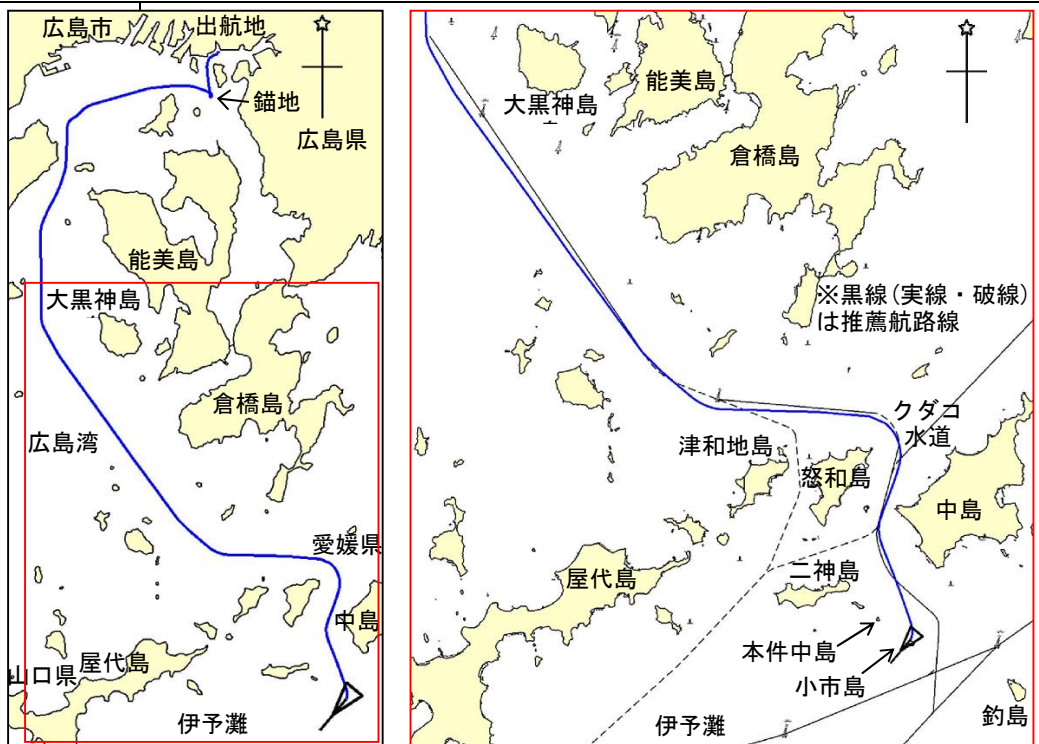
図1 航行経路図(1) (青線：本船のAIS記録)

<p>気象・海象</p>	<p>気象：天気 曇り、風向 北東、風速 約7m/s、視界 良好  海象：波高 約0.5m、潮汐 下げ潮の中央期  潮流 南南東流 約1ノット (kn)</p>
<p>事故の経過</p>	<p>本船は、車両1,538台を積載し、積荷役の目的で、令和6年10月7日16時06分頃、山口県三田尻中関港<sup>みたじりなかのせき</sup>に向け、広島県広島市南区所在の仁保<sup>にほ</sup>バースを出航した後、広島港内の<sup>とうげ</sup>峠島北東沖の錨地に錨泊した。</p> <p>本船には、船長及び航海士ほか24人が乗り組んでいた。</p> <p>水先人は、19時頃、本船に乗船後、船長等に対してパイロットインフォメーションカードによって三田尻中関港までの水先の概要を説明した。</p> <p>本船は、法定灯火を表示し、レーダー2台（3海里（M）レンジ及び6Mレンジに設定）、予定進路を入力したECDIS（電子海図情報表示装置）等を作動させ、船長の操船指揮の下、水先人が水先業務に当たり、航海士が見張りに、操舵手が操舵にそれぞれつき、23時06分頃に錨地を出航した。</p> <p>本船の広島湾から伊予灘に向かう予定進路は、次のとおりであった。</p> <ul style="list-style-type: none"> <li>・ 広島湾を南航し、広島県大黒神島<sup>おおぐろかみ</sup>西方沖から推薦航路線に沿って南東進</li> <li>・ 愛媛県津和地島<sup>つわじ</sup>北西方沖で左転して東進した後、同県中島<sup>なか</sup>と怒和島<sup>ぬわ</sup>の間のクダコ水道に向けて右転し南航</li> <li>・ クダコ水道を通過した後、小市島と同島北西方に位置する中島<sup>なか</sup>（クダコ水道付近の中島と区別するため、以下「本件中島」という。）の間（約1.8M）を通過し、伊予灘を西航</li> </ul> <p>(図1 参照)</p>

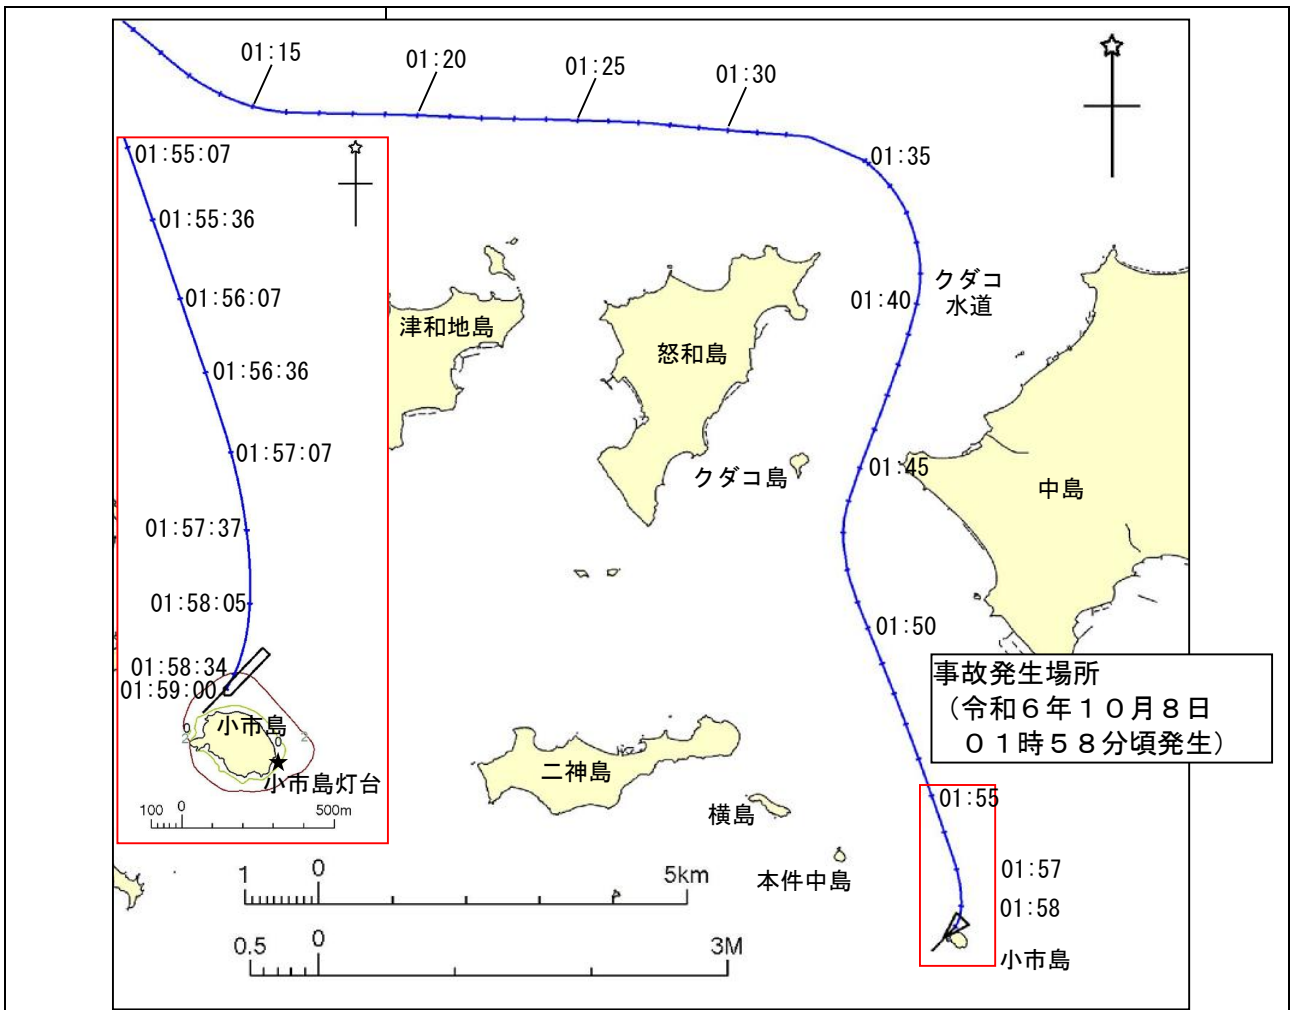
図2 航行経路図(2) (青線：本船のAIS記録)

本船は、01時33分頃から怒和島北東方沖を右転してクダコ水道を南南西進し、クダコ水道の最狭部（中島とクダコ島の間（約1.2M））を通航した後、01時46分頃に左転して南南東進した。

水先人は、01時47分頃、クダコ水道の最狭部を通過したので広い海域に出たと認識し、船長に休息するよう降橋を勧め、船長は、01時50分頃に降橋した。

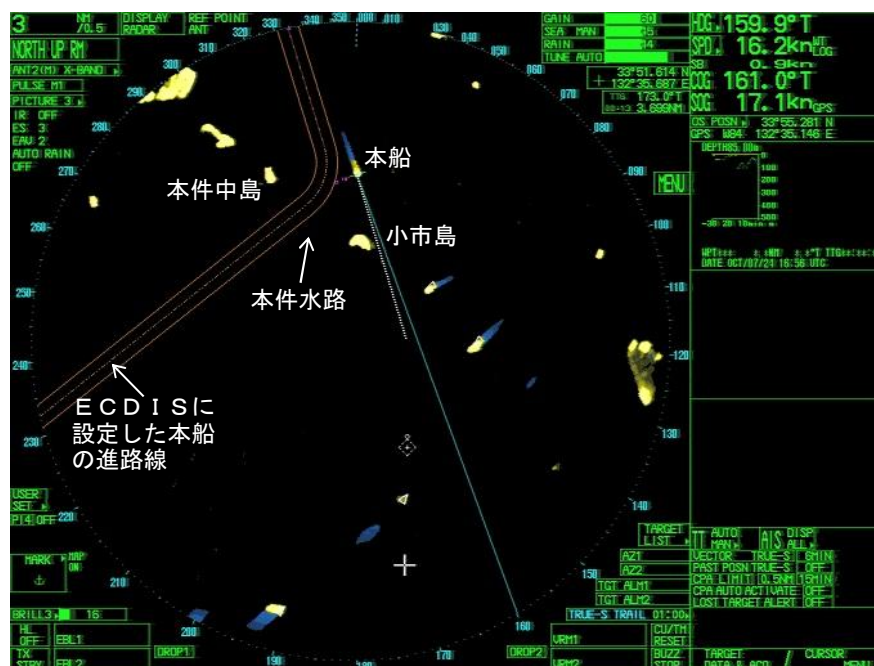
図3 本船のレーダー映像（01時56分42秒頃）

航海士は、レーダーやECDISによって本船の進路を確認し、本船の対地針路が小市島付近に向いていることに気付いていたが、いずれ水先人が小市島と本件中島間の水路（以下「本件水路」という。）に向け、右転を指示すると思った。（図3参照）

<p>自身のノートパソコンの電子海図に表示される対地針路の数値のずれに意識を向け、それについて航海士と会話を続けていて、周囲の見張り及び船位の確認を適切に行わなかったことから、本船を右転させる時機が遅れ、小市島北岸の岩礁に乗り揚げたものと考えられる。</p> <p>水先人は、次のことから、航海士に問い掛けて会話を始め、航海士との会話の内容に意識を向けていたものと考えられる。</p> <p>(1) 過去の水先業務において昼夜共に幾度も本件水路の通過を経験し、クダコ水道の最狭部を通過すれば、広い海域に出たと認識しており、気の緩みが生じていたこと。</p> <p>(2) 本船のレーダーと自身のノートパソコンの電子海図にそれぞれ表示される対地針路の数値に、ずれが生じている状況について出航時から気になっていたこと。</p> <p>水先人は、01時52分頃から56分21秒頃までの4分程度、航海士との会話を続けていたものと考えられる。</p> <p>水先人及び航海士は、互いに会話をしている際にECDISの警報音を聞いていたが、その意味するところを認識していなかったことから、会話に意識を向け続け、警報内容の確認をしなかったものと考えられる。</p> <p>水先人は、航海士との会話が終わった後に船位を確認し、本船を右転させる指示が遅れたことに気付いたものと考えられる。</p> <p>航海士は、レーダーやECDISによって本船の進路を確認し、本船の針路が小市島付近に向いていることに気付いていたが、いずれ水先人が本件水路に向け、右転を指示すると思い、本船の対地針路が小市島付近に向いていることを水先人に助言しなかったものと考えられる。</p> <p>船長は、本船がクダコ水道の最狭部を通過した後、水先人から降橋を勧められた際、本件水路が狭い水道であるという認識はなく、また、視界が良く、航行に支障となる船舶はいなかったことから、降橋したものと考えられる。</p>
<p><b>原因</b></p>	<p>本事故は、夜間、本船が、中島南西方沖を南南東進中、水先人が、本船のレーダーと自身のノートパソコンの電子海図に表示される対地針路の数値のずれに意識を向け、それについて航海士と会話を続けていて、周囲の見張り及び船位の確認を適切に行わなかったため、本船を右転させる時機が遅れ、小市島北岸の岩礁に乗り揚げたものと考えられる。</p> <p>水先人が本船を右転させる時機が遅れたことについては、航海士が本船の対地針路が小市島付近に向いていることを水先人に助言しなかったことが関与したものと考えられる。</p>
