船舶事故調査報告書

事故種類	乗組員死亡
発生日時	不明（令和7年5月4日 05時頃～07時10分頃の間）（医師による死亡の判断が下された時刻：09時10分頃）
発生場所	不明（広島県呉市大崎下島南東方沖）
事故の概要	漁船胡子丸が漂泊中、船長が落水して溺死した。
事故調査の経過	令和7年6月19日、本事故の調査を担当する主管調査官（広島事務所）ほか1人の地方事故調査官を指名した。 原因関係者からの意見聴取は、本人が本事故で死亡したため、行わなかった。
事実情報 船種船名、総トン数 船舶番号、船舶所有者等 L×B×D、船質 機関、出力、進水等	漁船 胡子丸、0.4トン HS3-38315（漁船登録番号）、個人所有 5.09m (Lr) × 1.41m × 0.54m、FRP ガソリン機関（船外機）、14.7kW（漁船原簿による）、平成15年6月
乗組員等に関する情報	船長 75歳 一級小型船舶操縦士・特殊小型船舶操縦士・特定 免許登録日 昭和49年9月30日 免許証交付日 令和4年11月28日 (令和10年9月9日まで有効)
死傷者等	死亡 1人（船長）
損傷	なし
気象・海象	気象：天気 晴れ、視界 良好 船長発見場所（後述）の西方約5.8海里（M）に位置する呉市蒲刈気象観測所における観測値は、次のとおりであった。

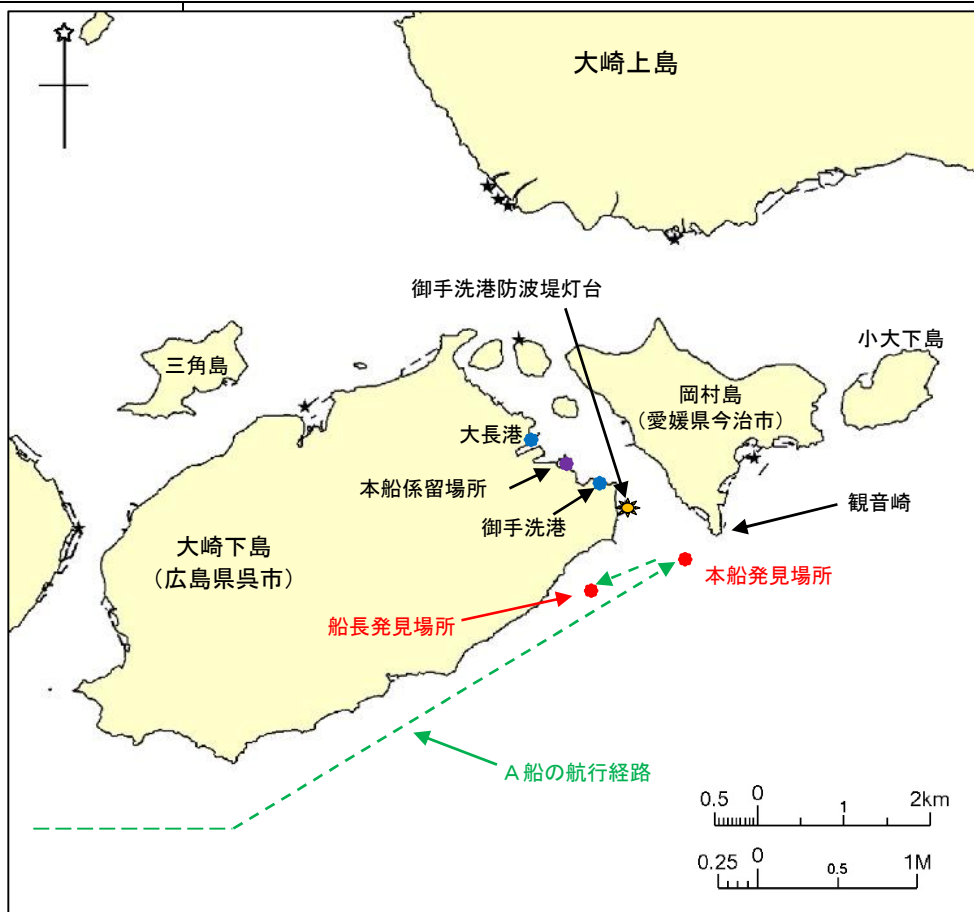
図1 本船及び船長の発見場所概略図

発見者は、本船の状況から、10分ほど前に視認した本件救命胴衣は単なる遺失物ではなかったのかもしれないと思い、急いで本件救命胴衣が漂流していた海域に戻り周囲を捜索したところ、07時10分頃、本船発見場所から西南西方約1,000m付近の海域に漂流していた本件救命胴衣を再び発見した。

漂流していた本件救命胴衣は、海面上に両肩の部分が出ている状態であった。発見者が本件救命胴衣に接近して胸元を覗き込んだところ、頭頂部のみを海面上に出している船長を発見した。
