船舶事故調査報告書

運輸安全委員会（海事専門部会）議決

事故種類	乗揚
発生日時	令和7年3月2日 19時10分頃
発生場所	長崎県新上五島町中通島津和崎鼻東方沖 津和崎灯台から真方位098° 1.0海里（M）付近 （概位 北緯33° 09.5′ 東経129° 08.0′）
事故の概要	旅客船五島は、東進中、浅所に乗り揚げた。 五島は、船尾部船底に破口等を生じた。
事故調査の経過	令和7年3月5日、本事故の調査を担当する主管調査官（長崎事務所）ほか1人の地方事故調査官を指名した。 原因関係者から意見聴取を行った。
事実情報 船種船名、総トン数 船舶番号、船舶所有者等 L×B×D、船質 機関、出力、進水等	旅客船 五島、19トン 293-29306長崎、個人所有 14.05m (Lr) × 4.16m × 1.83m、FRP ディーゼル機関2基、559.0kW（合計）、平成7年3月 （写真1 参照）
<div style="display: flex; justify-content: space-around; margin-bottom: 5px;"> 後部甲板 後部客室 中央部客室(船首側が操縦区画) </div>   <p>写真1 本船（本事故後、小串漁港（津和崎地区）のスロープ上に置かれた状態）</p>	
乗組員等に関する情報	船長 83歳 一級小型船舶操縦士・特殊小型船舶操縦士・特定 免許登録日 昭和52年3月18日 免許証交付日 令和5年1月19日 （令和10年1月23日まで有効） 乗組員A 74歳 一級小型船舶操縦士・特殊小型船舶操縦士・特定

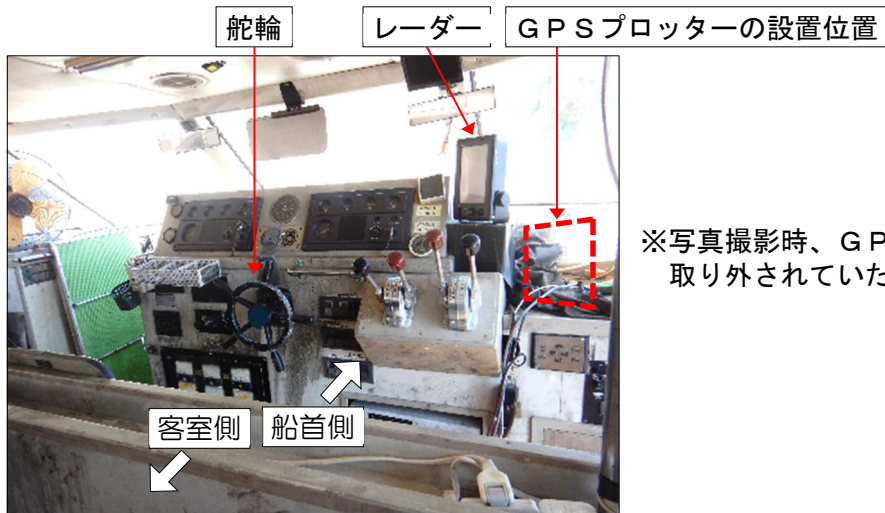
写真2 操縦区画（中央部客室船首側）の状況

船長は、野崎島西方沖において、本船を約15ノットの対地速度で南進させ、日没に伴い周囲が薄暗くなるとともにもやが掛かって視程が低下した状況下、野崎島には灯台の灯光や街明かりがなく、GPSプロッターが故障していたので、うっすらと見える野崎島の山影を見ながら操船に当たっていた。

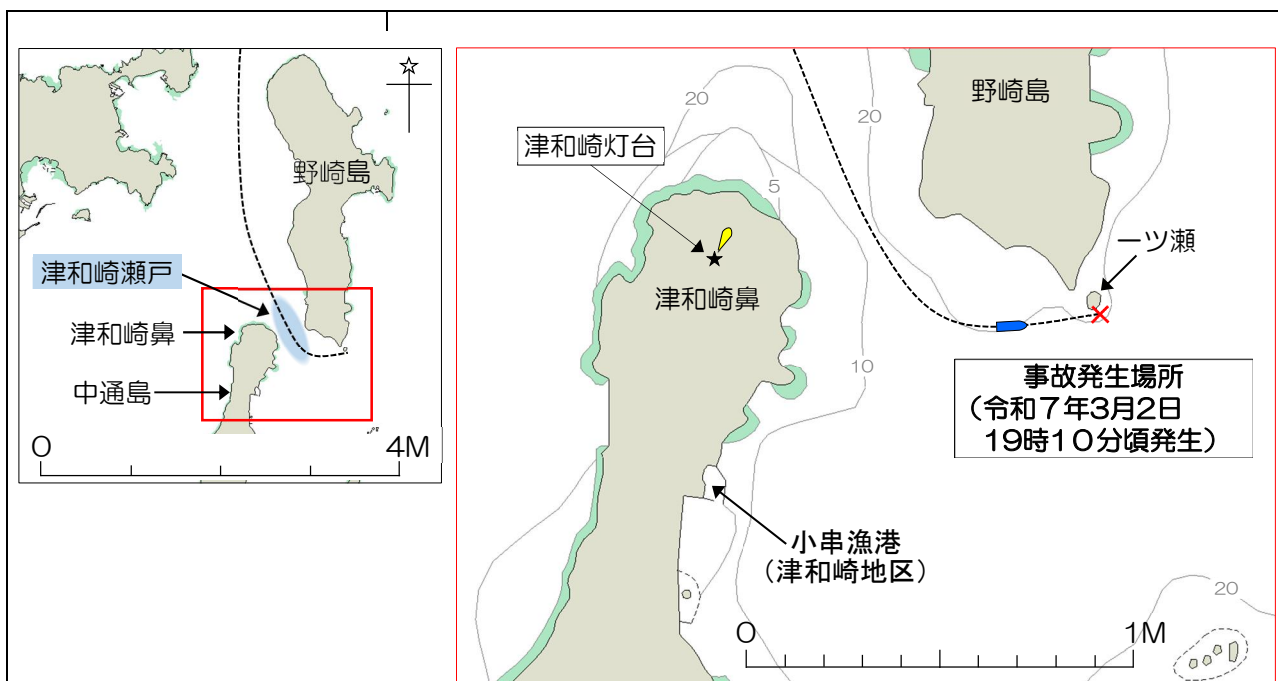
図2 事故発生経過概略図

船長は、本船を南南東進させて津和崎瀬戸に入り、その後、野崎島の山影を見ながら左舵を取った。

乗組員Aは、左舷船首方に見える野崎島の山影に本船が徐々に接近しているように感じ、中央部客室から甲板上に出たところ、間近に迫った山影を認めたので、慌てて船長に大声で呼び掛けた。

本船は、その直後、19時10分頃に野崎島南岸沖の一寸瀬と称する水上岩周辺に広がる浅所に船体左舷側が乗り揚げ、同浅所を乗り切った。
