# 船舶事故調査報告書

令和8年4月8日

運輸安全委員会（海事専門部会）議決

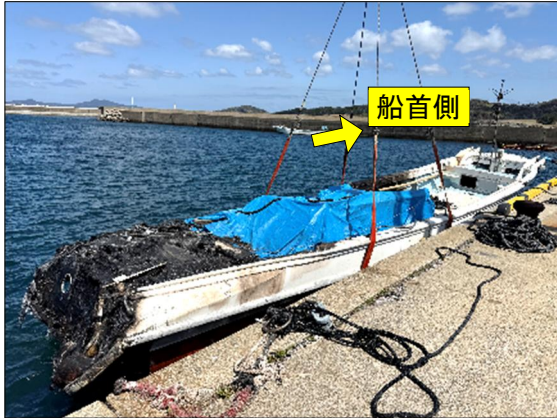
船体右舷側よりも船体左舷側の方が焼損の程度が強く、左舷側のみブルワーク（船縁）が焼失していた。

写真3 船体右舷側（漁協提供）

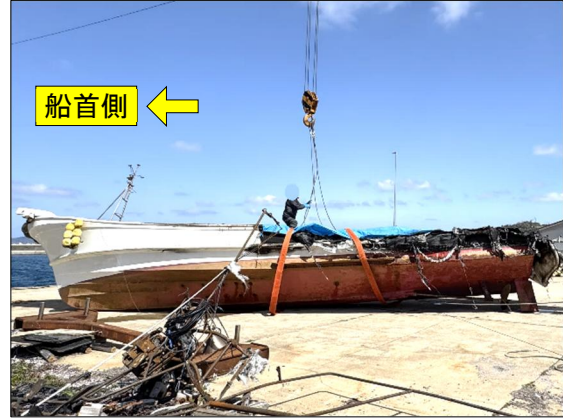
写真4 船体左舷側（漁協提供）

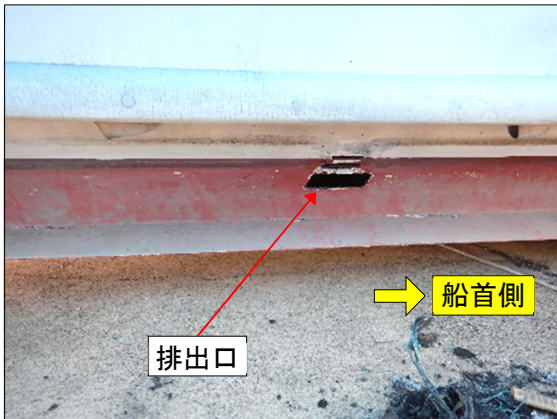
主機の鋼製排気管は、原形を留めており、同排気管に巻かれた断熱材（アルミシート）に煤が付着して黒く変色していた。また、右舷舷側に設けられた主機排気の船外排出口に焼損はなかった。

写真5 主機排気の船外排出口（右舷舷側）

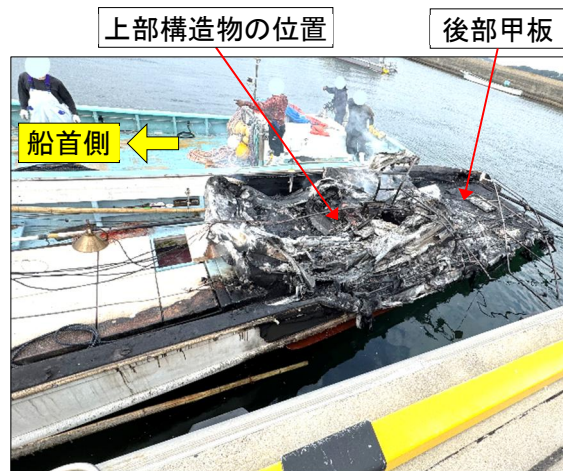
- ① 甲板上は、上部構造物が焼け落ちるとともに、船体中央部から船尾部にかけて焼損していたが、船首部及び後部甲板の下方

写真6 上部構造物周辺（漁協提供）

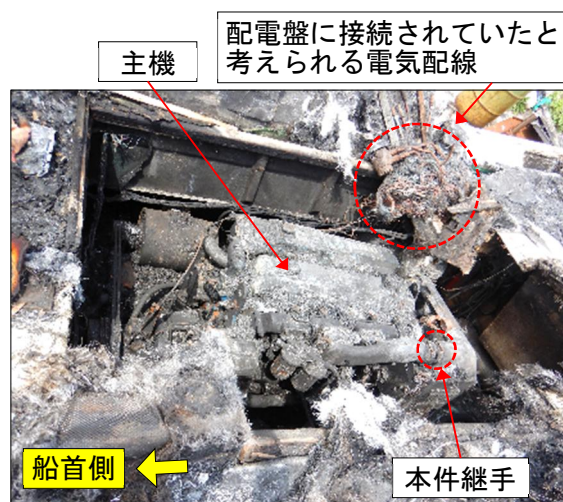
② 機関室は、右舷側囲壁は原形を留めている一方、左舷側囲壁は変形しており、天井（船室床面）側に向かって焼損の程度が強くなっていた。なお、船底部に焼損はなかった。

写真8 機関室

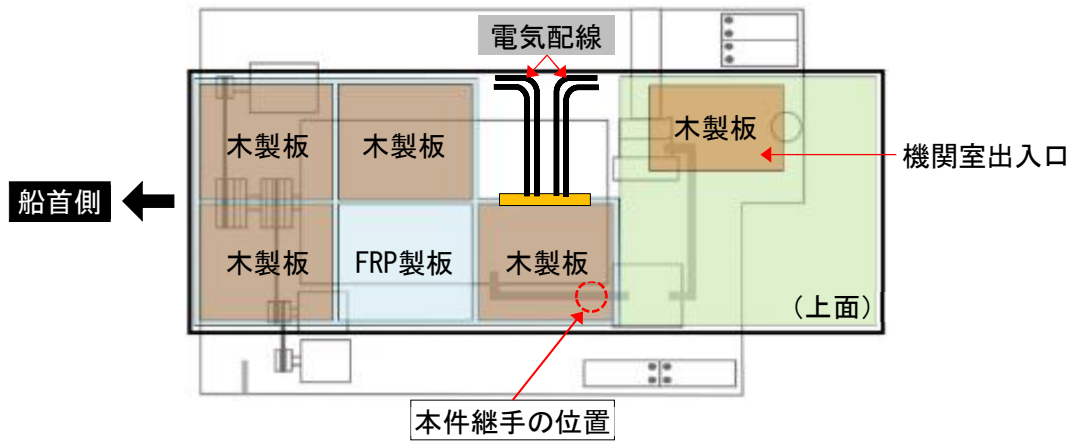
図3 本件継手の位置

③ 主機は、原形を留めており、燃料油系統等の配管の外れはなかったが、インタークーラーから主機に繋がる配管の途中にあるゴム製継手（以下「本件継手」という。）が焼損していた。

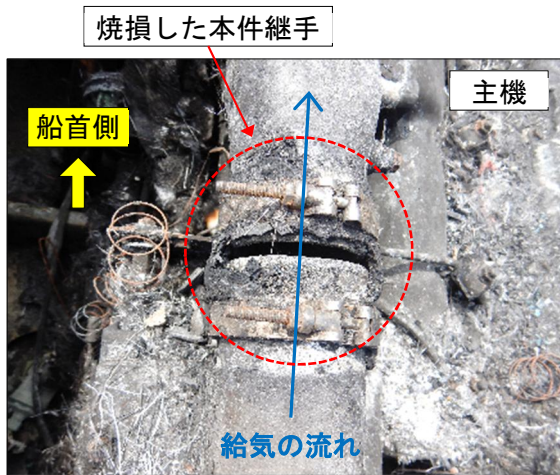
写真9 焼損した本件継手

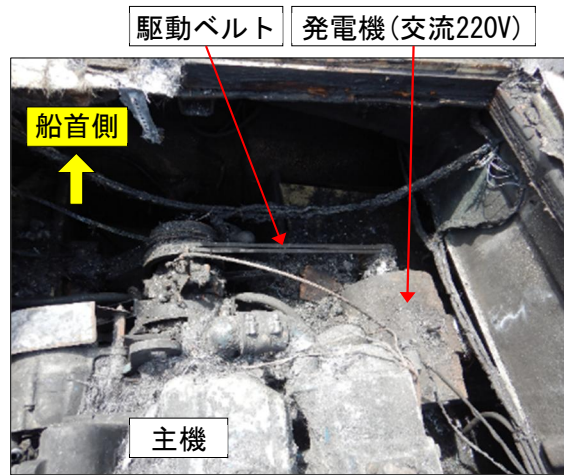
④ 発電機2台及び油圧ポンプは、原形を留めており、駆動用ベルトにも焼損はなかった。

写真10 発電機(交流220V)

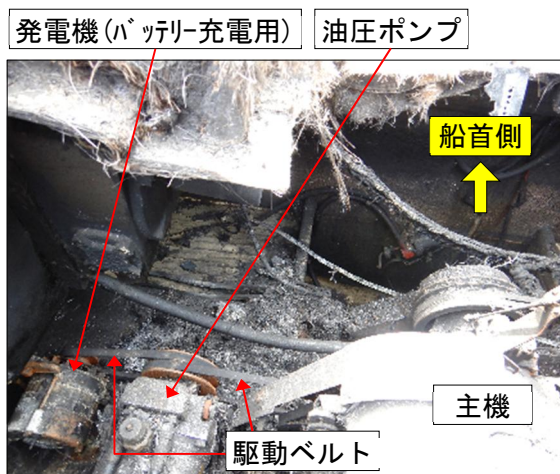
写真11 発電機(バッテリー充電用)及び油圧ポンプ

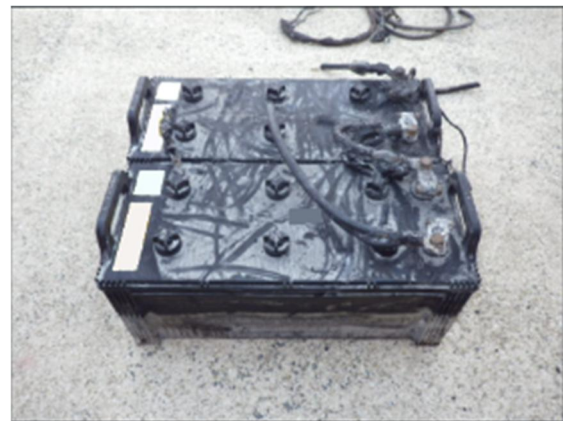
⑤ 4台のバッテリーは、各端子に接続されたバッテリーケーブルの樹脂製被覆が一部焼損していたものの、各端子とケーブルとの接続に緩みはなく、バッテリー容器も原形を留めていた。

写真12 バッテリー(セルモーター用)

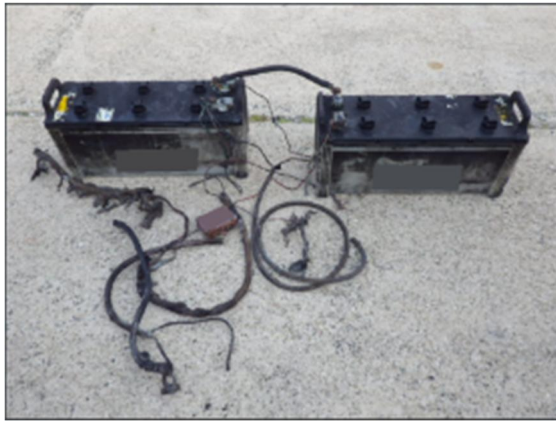
写真13 バッテリー（航海計器用）

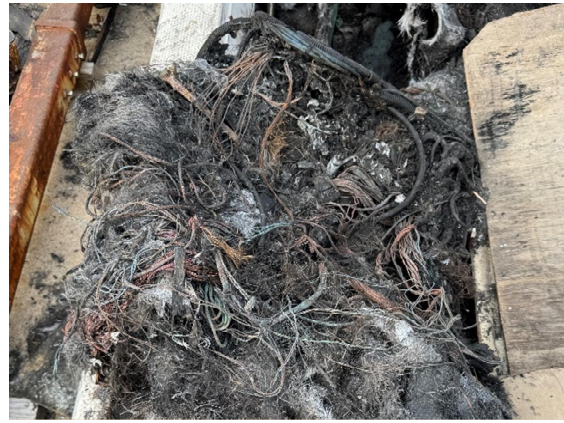
配電盤に接続されていたと考えられる電気配線の塊が機関室上部に残されており、同配線は、樹脂製被覆が溶融して銅線が露出し、一部に断線があったが、短絡による溶融痕は認められなかった。また、露出銅線の一部には緑青（銅に生じる錆、青緑色の腐食生成物）が発生していた。

写真14 配電盤に接続されていたと考えられる電気配線（本事故当日撮影、漁協提供）

<p>ブルとの接続に緩みがないことを確認していた。</p> <p>(2) 本船は、令和4年の船舶検査の際に行われた絶縁抵抗試験に合格していたものの、次のことから、機関室内の電気配線の絶縁物（樹脂製被覆）が劣化したり配電盤に堆積したほこりが炭化したりして短絡が発生し、出火した可能性があると考えられるが、船長が出火したところを目撃していないことから、出火状況の詳細を明らかにすることができなかった。</p> <p>① 機関室内の電気配線は新造時から35年以上交換されずに使用が続けられていた。</p> <p>② 本事故当時、機関室内の直流24V系統の電気配線を通じてGPSプロッター等に給電されていた。</p> <p>(3) 本船は、南進中、機関室内で発生した火災が南南東風にあおられて左舷船尾方に向かって延焼し、また、機関左舷側にある本件継手が焼損し、主機が停止するまでの間、過給機で圧縮された空気が同焼損箇所でも漏れ、大量の空気が供給されたことによって右舷側よりも左舷側の焼損の程度が強くなったものと考えられる。</p> <p>(4) 本船の機関室に設置されていた自動拡散型消火器は、作動状況を明らかにすることができなかった。しかし、同消火器が作動した場合であっても、火災発生時に主機は運転されており、同消火器から噴射された粉末消火剤が過給機に吸い込まれて消火に寄与する消火剤の量が減り、火災を鎮火できなかった可能性があると考えられる。</p>
<p><b>原因</b></p>	<p>本事故は、本船が、斑島北東方沖を航行中、機関室から出火したことにより発生したものと考えられる。</p>
<p><b>再発防止策</b></p>	<p>今後の同種事故等の再発防止及び被害の軽減に役立つ事項として、次のことが考えられる。</p> <ul style="list-style-type: none"> <li>・ 小型船舶の所有者は、電気配線の耐用年数はおおむね20年とされていることに留意し、適切な間隔で電気配線を交換すること。</li> <li>・ 小型船舶の船長は、定期的に電気配線の点検や整備を行い、絶縁物（樹脂製被覆）に亀裂が生じるなど劣化を認めた場合、当該配線を交換すること。</li> <li>・ 小型船舶の所有者は、次の措置を採ることが望ましい。 <ul style="list-style-type: none"> <li>(1) 船舶検査時以外にも、定期的に電気機器整備会社に依頼して絶縁抵抗試験（電路と船体との間だけでなく線間の絶縁抵抗も測定する。）を実施する。</li> <li>(2) 機関室火災の早期発見のため、法令によって火災探知装置の設置が求められていない場合であっても、機関室に同探知機を設置する。</li> <li>(3) 機関室火災の際、効果的な初期消火を行うことができるよう、法令によって小型船舶用消火器の設置が求められていな</li> </ul> </li> </ul>

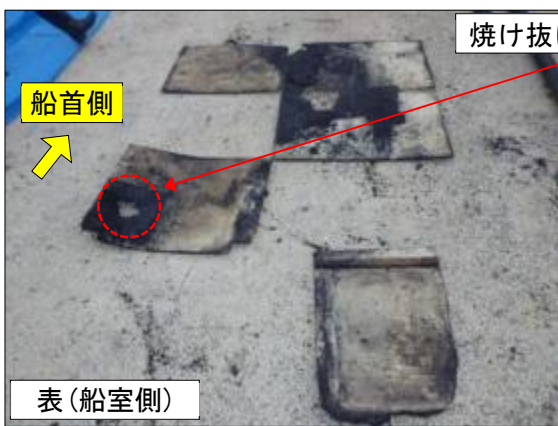
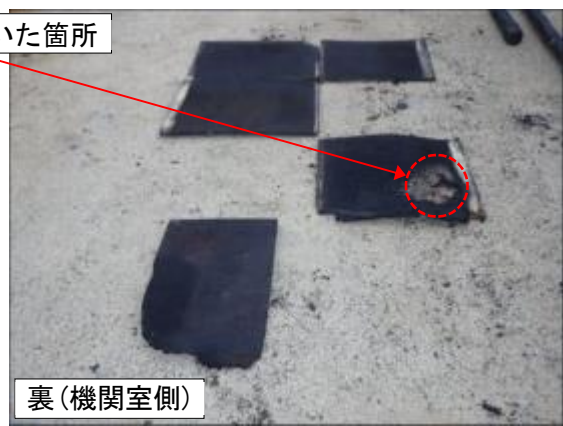
写真15 船室に敷かれた木製床板

⑥ 船室に敷かれた床板は、木製床板（4枚）以外は焼失しており、同床板は、原形を留めているものの、裏側が一様に炭化しており、本件継手の上方に当たる部分が焼け抜けて破口を生じていた。

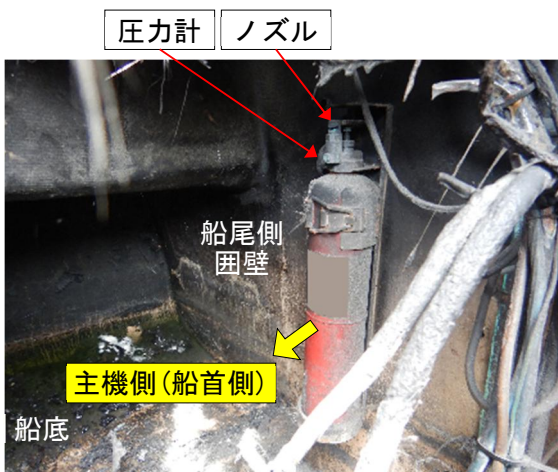
機関室の船尾側囲壁に設置された自動拡散型消火器は、原形を留めていたものの、圧力計が焼損しており、圧力計の表示圧力によって作動状況を確認することはできなかった。

写真16 自動拡散型消火器の状況

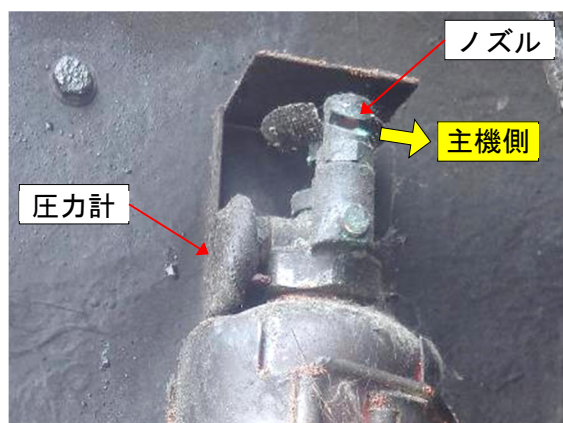
なお、消火剤噴射ノズルは主機側に向けられていた。

写真17 圧力計及び消火剤噴射ノズルの状況

<p>い場合であっても、居住区域に同消火器を設置する。</p> <p>なお、小型船舶の所有者及び船長は、機関室火災の際、自動拡散型消火器が作動した場合でも、運転中の主機に消火剤が吸い込まれるなどして同消火器の消火性能を十分に発揮できない可能性があることに留意し、機関室で火災が発生した場合、船長は、状況に応じて早めに主機を停止することが望ましい。</p>
--	---
