# 船舶事故調査報告書

運輸安全委員会（海事専門部会）議決

事故種類	衝突
発生日時	令和7年4月19日 08時11分頃
発生場所	熊本県天草市産島南西方沖 深海港7号防波堤灯台から真方位082° 1.2海里（M）付近 （概位 北緯32° 15.4′ 東経130° 07.3′）
事故の概要	漁船第三菊栄丸は、西進中、また、プレジャーボート三栄丸は、船首が東寄りを向いた状態で漂流中、両船が衝突した。 三栄丸は、船長及び同乗者2人が負傷し、左舷船首部外板の亀裂等を生じ、また、第三菊栄丸は、船首部外板の凹損等を生じた。
事故調査の経過	令和7年4月25日、本事故の調査を担当する主管調査官（長崎事務所）を指名した。 なお、後日、1人の地方事故調査官を新たに指名した。 原因関係者から意見聴取を行った。
<b>事実情報</b> 船種船名、総トン数 船舶番号、船舶所有者等 L×B×D、船質 機関、出力、進水等	A 漁船 第三菊栄丸、9.7トン KG2-930（漁船登録番号）、個人所有 15.76m（Lr）×3.49m×1.09m、FRP ディーゼル機関、540kW、平成12年3月3日 第295-42937号（船舶検査済票の番号） （写真1 参照）

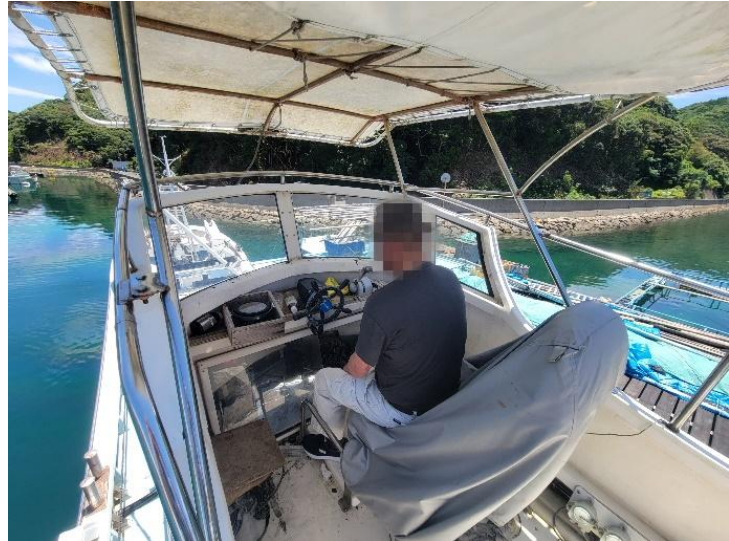
写真3 船長Aの操船姿勢（再現）

なお、フライングブリッジの操縦席に腰を掛けた状態から操舵室内のレーダー及びGPSプロッターの両画面を見ることが出来るものの、操作を行うことはできなかった。また、同ブリッジには、法定灯火を表示させるスイッチや汽笛を鳴らすスイッチが設けられていなかった。

船長Aは、A船のフライングブリッジではレーダーを操作することができず、また、同ブリッジには法定灯火を表示させるスイッチや汽笛を鳴らすスイッチが設けられていなかったことから、濃霧によって視界が制限された状況下、見張りや自船の存在及び動静を他船に知らせる措置を適切に行うことができなかつたものと考えられる。

船長Aは、フライングブリッジにはスイッチが設けられていなかったこと及び目的地までの距離が近かつたので必要ないと思つたことから、法定灯火を表示せず、霧中信号も行わなかつたものと考えられる。

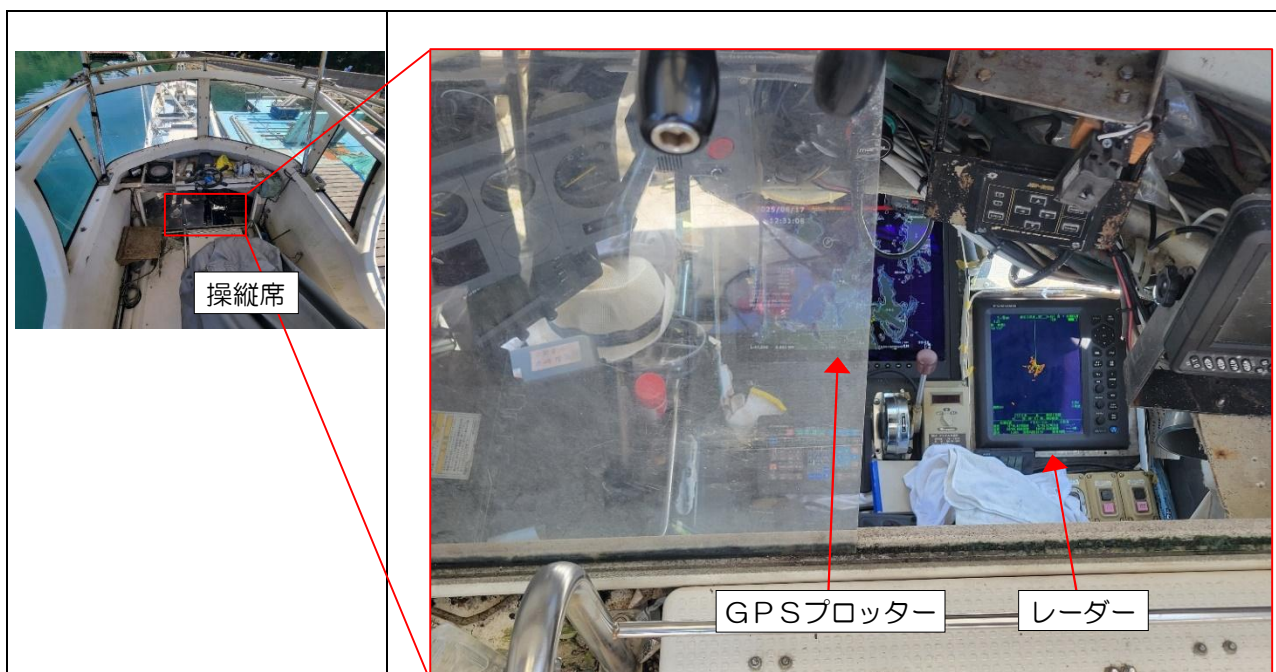
写真4 フライングブリッジからのレーダーとGPSプロッターの見え方

このとき、船長Aは、フライングブリッジで操船していたので、レーダーの使用レンジを切り替えなかった。また、A船のレーダーが本事故発生の約3年前に新たに設置されたものであり、ふだんは別の乗組員がレーダーの操作を行っていたので、レーダーの詳細な操作方法を知らなかった。そのため、レーダーのターゲットトラッキング（以下「TT」という。）機能<sup>\*1</sup>で2隻の小型船舶の映像を捕捉して動静を確認しなかった。

船長Aは、レーダーのみによりB船の存在を探知していたものの、レーダーの詳細な操作方法を知らなかったことから、TT機能でB船の映像を捕捉して動静を確認するなど、B船に著しく接近することとなるかどうか又はB船と衝突するおそれがあるかどうかを判断できないまま継続的な見張りを行わなかったものと考えられる。そのため、A船が前路で漂泊中のB船に著しく接近していることに気付かなかったものと考えられる。

B船の映像は、A船とB船とが著しく接近したことでレーダー画面の中心付近に存在することになったことから、海面反射に紛れるなどして見えなくなった可能性があると考えられる。

て習熟しておくこと。
--	------------

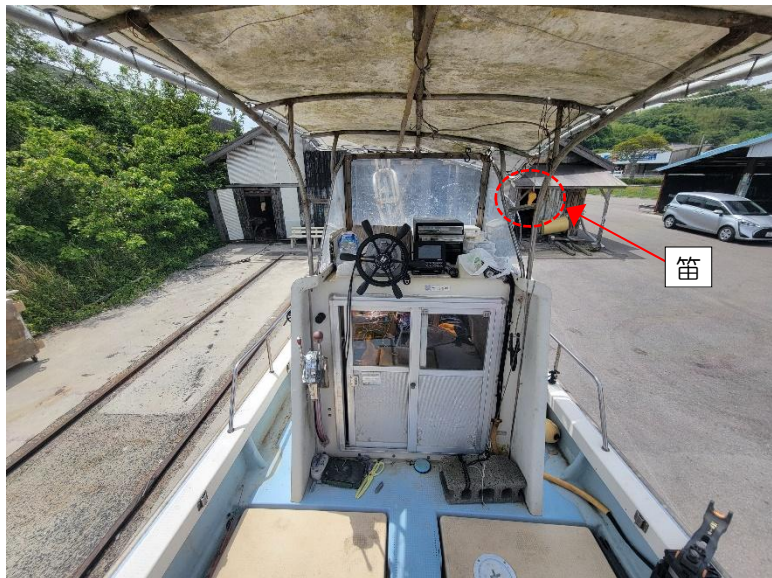
写真5 B船の操縦区画

B船は、レーダーを装備しておらず、操縦区画に音響信号器具として笛を備えていた。(写真5参照)

B船には、レーダーが装備されていなかったことから、船長Bは、濃霧によって視界が制限された状況下、周囲船舶の動静を確認することができず、A船がB船に向かって接近していることに至近となるまで気付かなかつたものと考えられる。
