# 船舶事故調査報告書

令和8年4月8日

運輸安全委員会（海事専門部会）議決

事故種類	衝突
発生日時	令和7年5月15日 05時42分頃
発生場所	熊本県天草市猪子田漁港南方沖 栖本港1号防波堤灯台から真方位152° 1.4海里（M）付近 （概位 北緯32° 23.3′ 東経130° 17.2′）
事故の概要	漁船七福丸は、東南東進中、また、プレジャーボート シホは、南南西進中、両船が衝突した。 七福丸は、船長及び甲板員が負傷し、左舷中央部外板の亀裂等を生じ、また、シホは、船長が負傷し、船首部先端の亀裂等を生じた。
事故調査の経過	令和7年5月27日、本事故の調査を担当する主管調査官（長崎事務所）ほか1人の地方事故調査官を指名した。 原因関係者から意見聴取を行った。
事実情報 船種船名、総トン数 船舶番号、船舶所有者等 L×B×D、船質 機関、出力、進水等	A 漁船 七福丸、4.6トン KM3-51856（漁船登録番号）、個人所有 11.86m（Lr）×2.96m×0.79m、FRP ディーゼル機関、243.00kW、平成8年6月 第293-40303号（船舶検査済票の番号） B プレジャーボート シホ、1.3トン 295-39443熊本、個人所有 5.48m（Lr）×2.29m×1.05m、FRP ディーゼル機関、52.95kW、平成9年9月 （写真1、2 参照）
  <p>熊本海上保安部提供</p>	 
乗組員等に関する情報	A 船長A 66歳

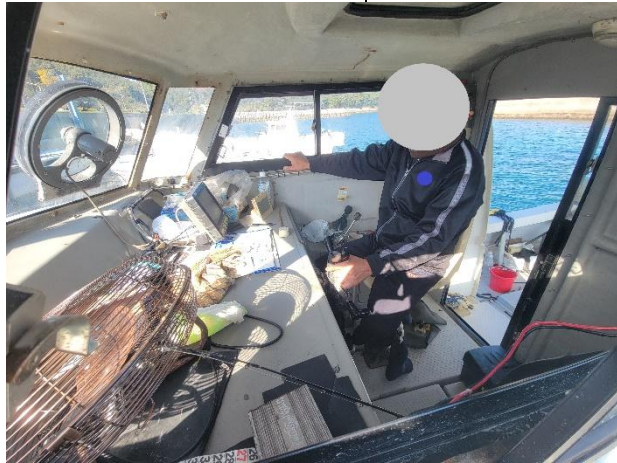
写真5 船長Aの操船姿勢（再現）

船長Aは、左舷方から接近する船舶はいないと思い、左舷方の船舶の状況を確認しないまま、引き続き左舷船首方の宮田漁港沖の海域を見ながら進路及び速力を保持していたところ、05時42分頃にA船の左舷中央部とB船の船首部とが衝突した。

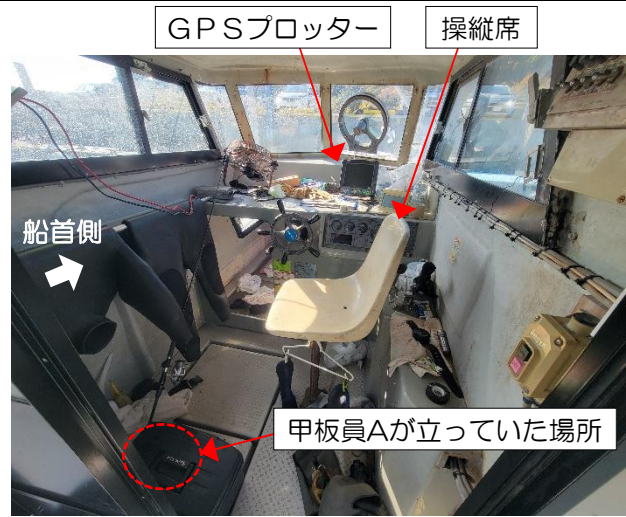
写真6 甲板員Aの乗船場所

船長A及び甲板員Aは、B船の船首部先端がA船の操舵室左舷側に当たった衝撃によって共に転倒した。

甲板員Aは、救急車で天草市内の病院に搬送された後、医師によって骨盤輪骨折、左第5腰椎横突起骨折、左第9肋骨骨折、左大腿骨転子部骨折等と診断された。そして、その後他の病院での入院を含め約120日間入院した。

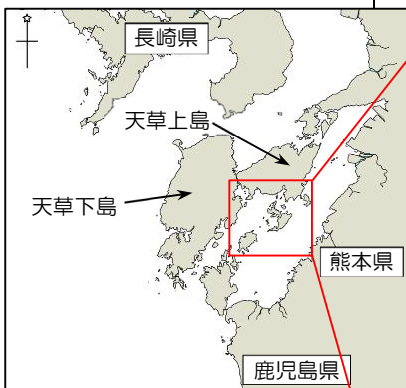
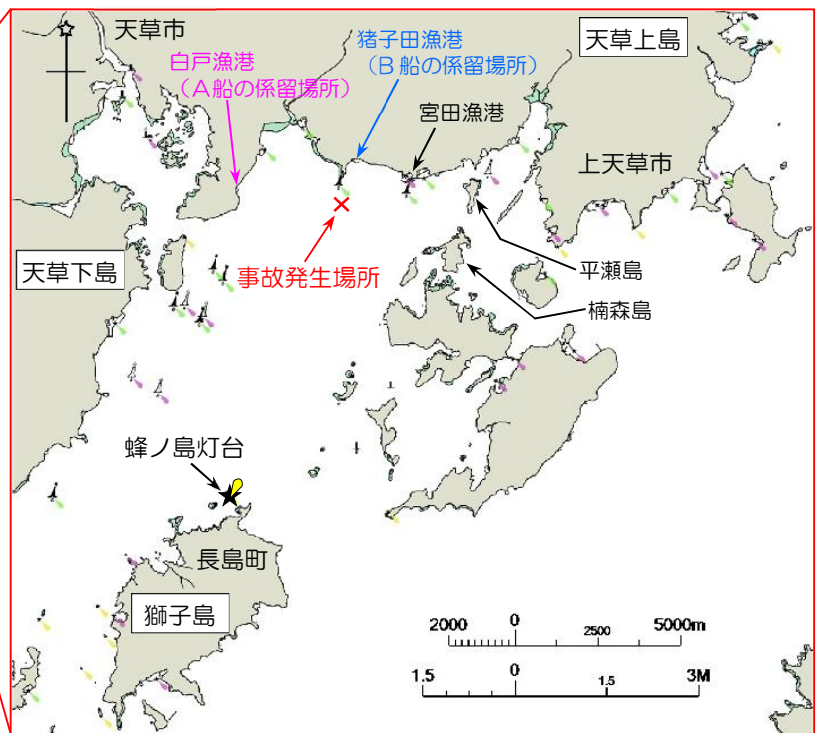
図1 事故発生場所概略図

船長Aは、ふだん楠森島東方沖の養殖筏に向かう際、宮田漁港沖でミニボート（漂泊中又は航行中）を見掛けることがあった。そのため、ミニボートと衝突事故を起こすとミニボートに大きな被害が生じると思い、船首遠方の宮田漁港の方を見ながら進路及び速力を保持した。

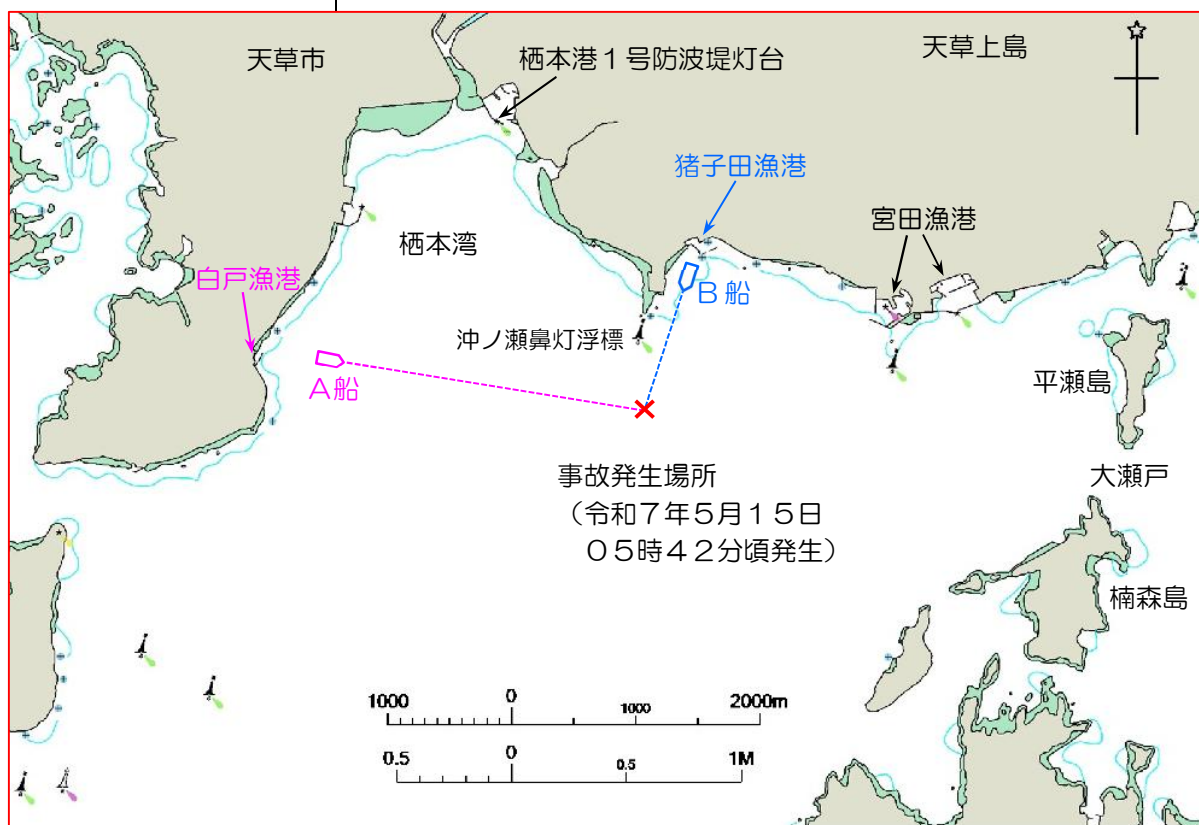
図2 事故発生経過概略図

船長Bは、船首遠方に蜂ノ島灯台の灯光を見付け、引き続き右舷方の船舶の状況を確認しないまま、進路を獅子島の方に向けようとした直後、B船とA船とが衝突した。

<p>ら、右舷方の見張りを行っていなかったものと考えられる。そのため、右舷方から衝突のおそれがある態勢で接近するA船に気付かなかったものと考えられる。</p> <p>(3) 事故後の海上保安庁への速やかな通報について</p> <p>船長Bは、本事故発生を海上保安庁に通報していなかった。</p>
<b>原因</b>	<p>本事故は、猪子田漁港南方沖において、A船が東南東進中、B船が南南西進中、船長Aが、左舷方から接近する船舶はいないと判断し、左舷方を見張りを行っていなかったため、また、船長Bが、右舷方から接近する船舶はいないと判断し、右舷方を見張りを行っていなかったため、互いに両船が衝突のおそれがある態勢で接近していることに気付かないまま、両船が衝突したものと考えられる。</p>
<b>再発防止策</b>	<p>今後の同種事故等の再発防止及び被害の軽減に役立つ事項として、次のことが考えられる。</p> <ul style="list-style-type: none"> <li>・ 船長は、接近する船舶はいないなど思い込みを持たずに、他船との衝突を防止するため、常時周囲の見張りを適切に行うこと。</li> <li>・ 船長は、他船を認めた場合、継続的にその動静に注意を払い、他船との衝突のおそれ等を判断し、また、衝突のおそれがある場合には余裕のある時機に衝突を避ける措置を採ること。</li> <li>・ 船長は、船舶事故が発生した場合、適切な助言や支援を得られるよう、海上保安庁に速やかに通報すること。</li> </ul>

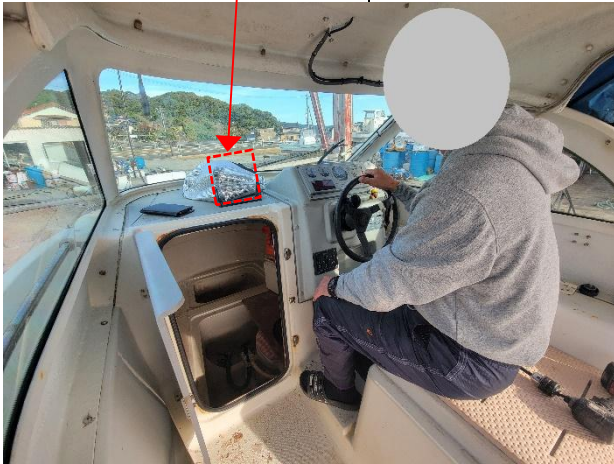
写真7 船長Bの操船姿勢（再現）

GPSプロッターが設置されていた場所

船長Bは、ふだん獅子島周辺の釣り場に向かう際、次のことから、右舷方（西方）から接近する船舶はいないと思い込んでいたので、右舷方を見ることがなかった。

船長Bは、衝突の衝撃によってGPSプロッターで顔を打ち意識を失った。

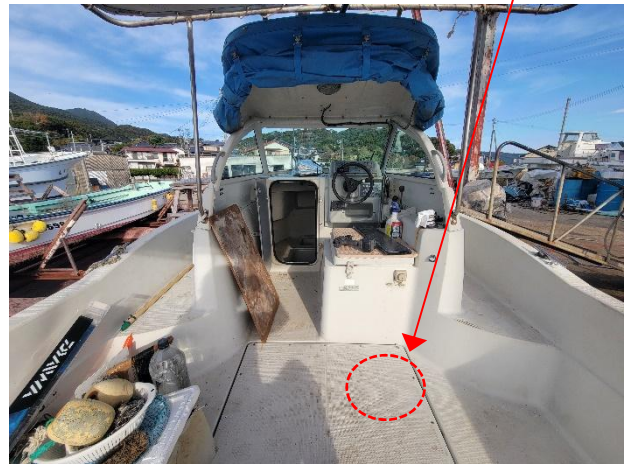
写真8 同乗者Bの乗船場所

同乗者Bが座っていた場所
