船舶事故調査報告書

令和8年4月22日

運輸安全委員会（海事専門部会）議決

事故種類	乗揚
発生日時	令和7年5月27日 20時49分頃
発生場所	長崎県平戸市黒子島北東岸（平戸瀬戸） 南風崎灯台から真方位316°580m付近 （概位 北緯33°22.4′ 東経129°33.8′）
事故の概要	油タンカー第二大盛丸は、北進中、浅所に乗り揚げた。 第二大盛丸は、船尾部船底外板に破口等を生じた。
事故調査の経過	令和7年5月29日、本事故の調査を担当する主管調査官（長崎事務所）ほか1人の地方事故調査官を指名した。 原因関係者から意見聴取を行った。
事実情報 船種船名、総トン数 船舶番号、船舶所有者等 L×B×D、船質 機関、出力、進水等	油タンカー 第二大盛丸、749トン 142321、株式会社三洋海運商会（A社）、独立行政法人鉄道建設・運輸施設整備支援機構 72.00m×11.80m×5.20m、鋼 ディーゼル機関、1,471kW、平成26年11月4日
乗組員等に関する情報	船長 55歳 三級海技士（航海） 免許年月日 平成5年7月9日 免状交付年月日 令和5年1月31日 免状有効期間満了日 令和10年7月8日 航海士A 60歳 四級海技士（航海） 免許年月日 昭和61年11月28日 免状交付年月日 令和3年6月10日 免状有効期間満了日 令和8年11月27日
死傷者等	なし
損傷	船尾部船底外板に破口及び凹損、左舷船尾部船底外板に擦過傷等
気象・海象	気象：天気 曇り、風向 北、風力 1 海象：海上 平穏、潮汐 上げ潮の末期 潮流 北西流約3.0ノット（kn） 本事故発生場所の南西方約2kmに位置する平戸特別地域気象観測所

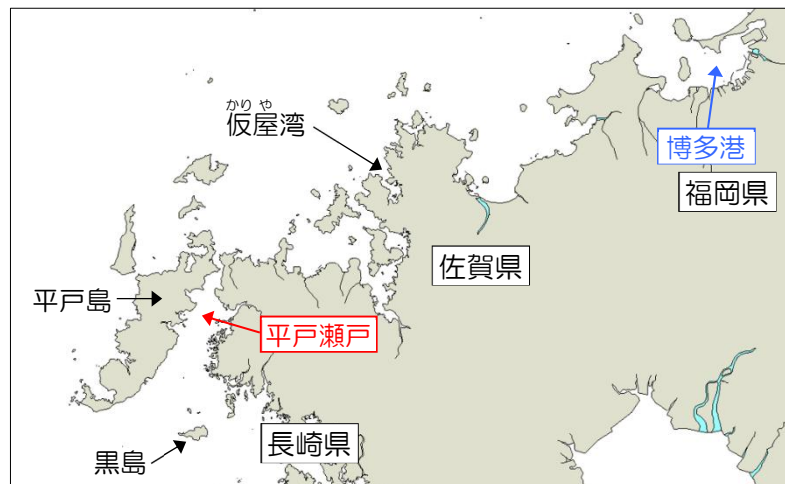
図2 平戸瀬戸から博多港に至る海域の状況

なお、航海士Aは、当直についた際、船長がホワイトボードに記入した平戸瀬戸の潮流を確認し、平戸瀬戸航行時は順潮（船の進む方向と潮の流れが同じ）になることを確認した。

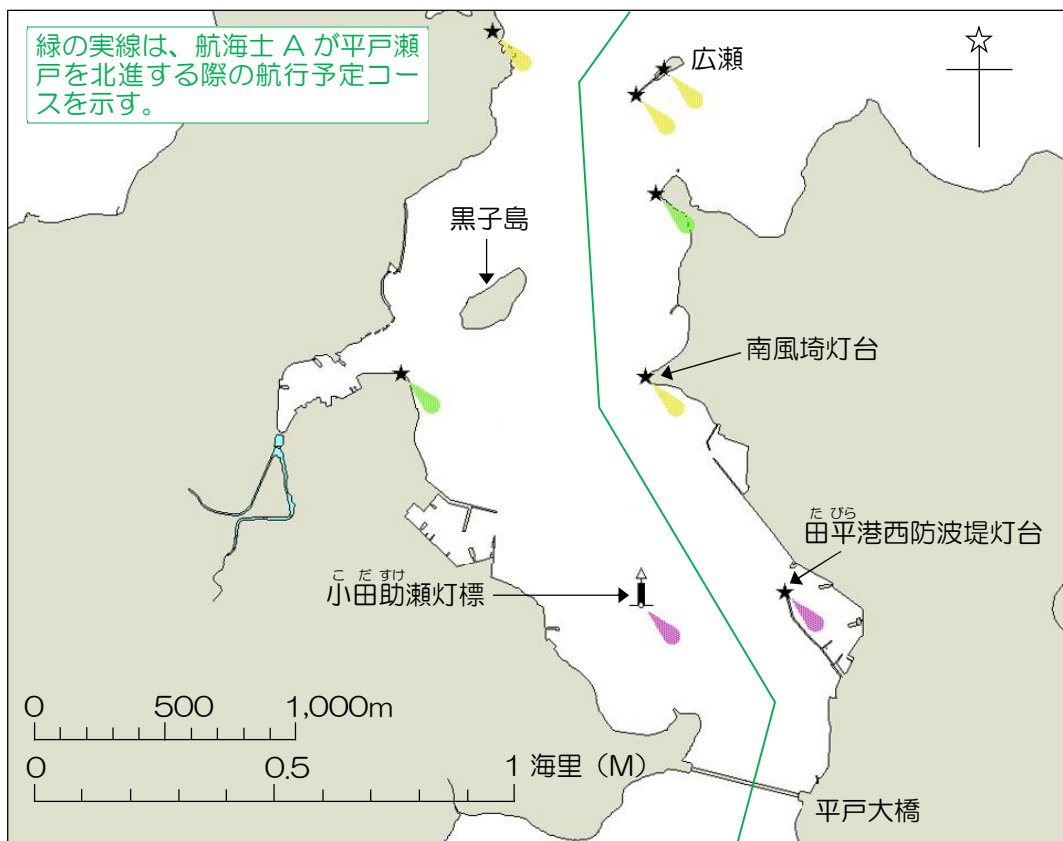
図3 航海士 A が夜間に平戸瀬戸を北進する際の操船方法

① 平戸大橋の手前で、自動操舵から手動操舵に切り換え、平戸大橋の下を通過後、平戸市街地の街明かりに照らされた黒子島（無人島で灯台等は設置されていない）の島影の北端付近に向けて左舵を取り、北西進する。

② 南風崎灯台の灯光を右舷正横方に見る頃、広瀬にある灯台の灯光の西方沖に向けて右舵を取り、北進する。

③ 平戸瀬戸内では、灯台等の灯光や黒子島の島影を見て船位を判断しており、GPSプロッターやレーダーで船位を確認していなかった。

なお、航海士Aは、本事故当時、平戸瀬戸航行時は順潮となり、平戸大橋と黒子島との間は北西流が流れ、舵効きが悪くなるので、ふだんよりも早い時機に黒子島の手前で右舵を取ろうと考えていた。

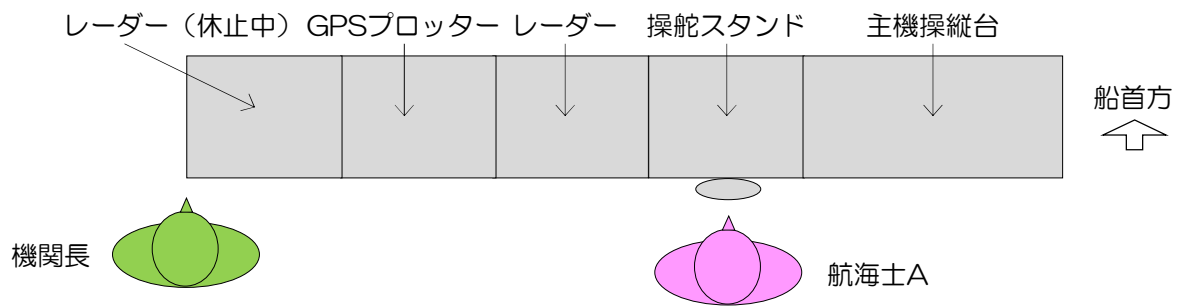
図4 当直位置及び航海計器の配置

航海士 A は、見張り員として機関長が昇橋した後、平戸大橋の手前で、自動操舵から手動操舵に切り換え、ヘッドアップ表示のレーダーを 2 M レンジとした。

航海士 A は、機関長に GPS プロッターやレーダーで船位を確認するよう伝えておらず、機関長は、立って船首方の見張りを行っていた。

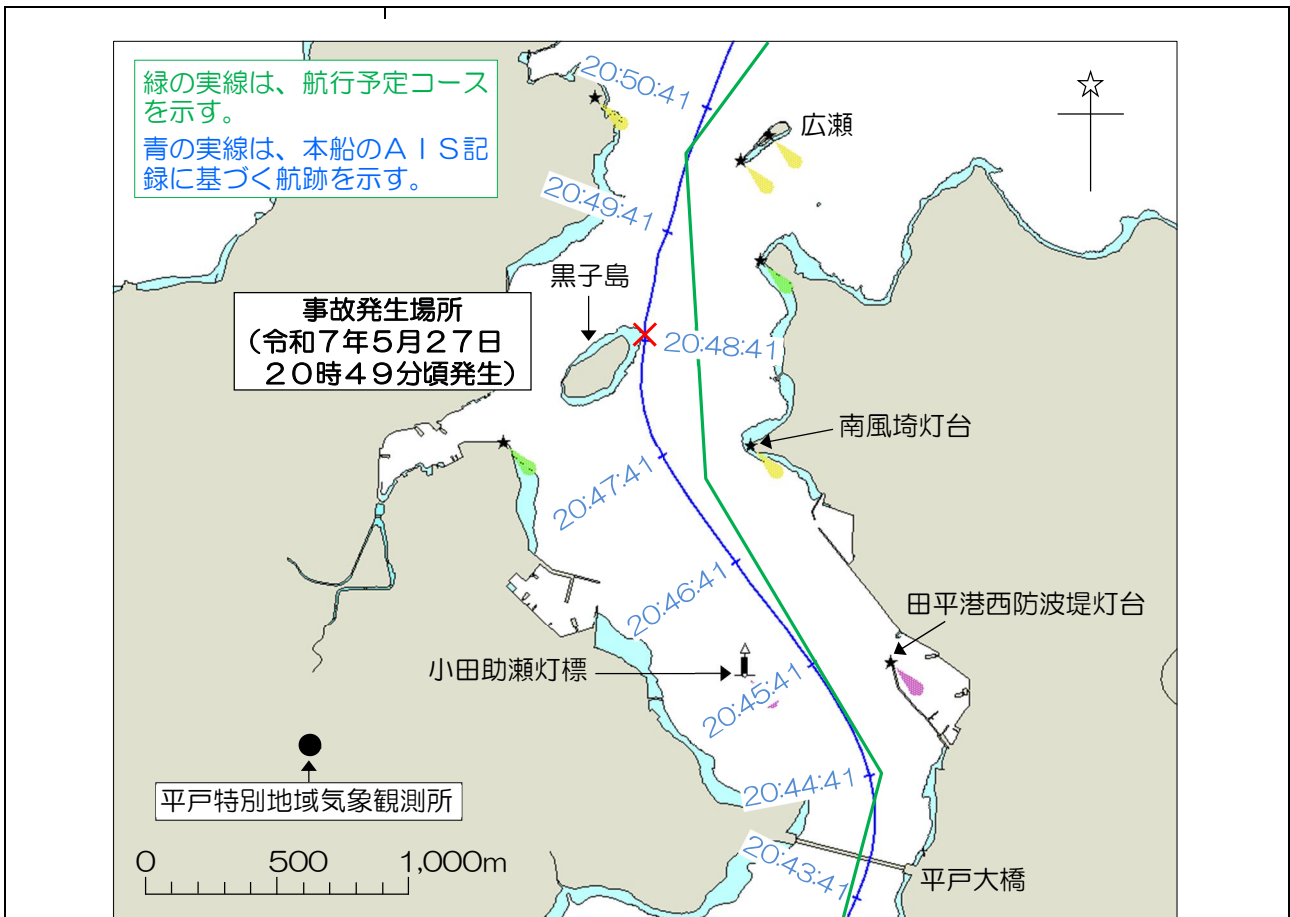
図5 航行経路図

航海士Aは、平戸大橋の下を通過した後、20時44分頃、これまでと同様に黒子島の島影の北端付近に向けて左舵を取ろうと、黒子島の方向を見たが、黒子島周辺にかかっていたもやによって黒子島の島影が見えなかった。

そこで、航海士Aは、田平港西防波堤灯台と小田助瀬灯標の両灯光を見ながら左舵を取り、本船を北西進させた。

このとき、本船は、航行予定コースの西側を北西進することとなったが、航海士Aは、これまで灯台の灯光等を見ながら船位を判断して意図したコースを航行できていたので、本事故当時も本船が航行予定コース上を航行していると思い、GPSプロッターやレーダーで船位を確認しなかった。

本船は、その後、北西方向に流れる約3knの潮流によって速力が約16knとなった。

航海士Aは、20時47分頃、右舵を取るタイミングを計ろうと、右舷方の南風埼灯台の灯光を見たところ、同灯光が過去の操船時よりも遠くに見え、本船が航行予定コースの西側を航行していることに気付いた。

航海士Aは、慌てて右舵を約10°取ったが、船首方に見え始めた黒子島の島影が大きくなってきたので、続いて右舵を約20°取った。

本船は、潮流に圧流されて黒子島に接近を続け、黒子島の手前で北進を開始したものの、20時49分頃、黒子島北東岸の干出浜に乗り揚げ、同浜を乗り切った。
