船舶事故調査報告書

令和8年4月8日
 運輸安全委員会（海事専門部会）議決
 委員 伊藤 裕 康（部会長）
 委員 上野 道 雄
 委員 高橋 明 子

事故種類	乗組員等死亡
発生日時	令和7年8月1日 13時45分頃～14時00分頃の間
発生場所	愛知県南知多町豊浜漁港南西方沖 豊浜港南防波堤灯台から真方位124°1,220m付近 （概位 北緯34°41.8′ 東経136°56.9′）
事故の概要	プレジャーボート ゴンベイの乗船者2人は、溺水により死亡した。
事故調査の経過	令和7年9月1日、本事故の調査を担当する主管調査官（横浜事務所）ほか1人の地方事故調査官を指名した。 原因関係者からの意見聴取は、本人が本事故で死亡したため、行わなかった。
事実情報 船種船名、総トン数 船舶番号、船舶所有者等 L×B×D、船質 機関、出力、進水等	プレジャーボート ゴンベイ、0.5トン 240-71025愛知、個人所有 5.72m (Lr) × 1.62m × 0.62m、FRP ガソリン機関（船外機）、18.4kW、不詳 （写真1 参照） <div style="text-align: center;">

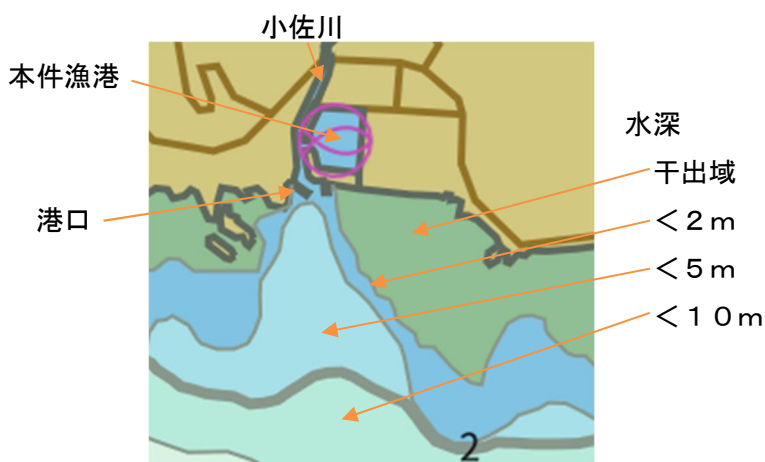
図2 本件漁港周辺（航海用電子参考図（new pec）による）

本件漁港は、知多半島の南端に位置し、船だまりの西側で小佐川河口部と接し、同河口部の南側に防波堤による港口があり、港口の南方が水深2m以上の通航路となっていたが、その東西は干出岩が広がる浅所域となっていた。

店主は、本件漁港の出入港に当たっては、東西の釣り場と港口との間を直線的に通航せず南方を回り、浅所域を通航しないよう貸出し客に注意を与えていた。
