## 船舶事故調査報告書

事故種類	爆発
発生日時	令和5年9月26日 14時00分頃
発生場所	東京都新島村新島北西方沖 新島港北防波堤灯台から真方位312°4.0海里（M）付近 （概位 北緯34°25.1′ 東経139°10.8′）
事故の概要	プレジャーボート千羽丸は、 <sup>せんぼ</sup> トローリング中、機関室で爆発が発生し、火災となった。 千羽丸は、船長が負傷し、機関室等に焼損を生じた。
事故調査の経過	令和5年9月27日、本事故の調査を担当する主管調査官（横浜事務所）ほか1人の地方事故調査官を指名した。 原因関係者から意見聴取を行った。
事実情報 船種船名、総トン数 船舶番号、船舶所有者等 L×B×D、船質 機関、出力、進水等	プレジャーボート 千羽丸、18.03トン 240-9319東京、個人所有 11.94m（Lr）×3.57m×1.40m、FRP ディーゼル機関、船内機、397.20kW、昭和54年3月、使用燃料軽油
乗組員等に関する情報	船長 69歳 一級小型船舶操縦士・特殊小型船舶操縦士・特定 免許登録日 昭和49年9月27日 免許証交付日 令和5年3月16日 （令和10年10月26日まで有効）
死傷者等	重傷 1人（船長）
損傷	機関室、操舵室等に焼損（全損）
気象・海象	気象：天気 晴れ、風向 北東、風力 2、視界 良好 海象：波高 約0.5～1m
事故の経過	本船は、船長が1人で乗り組み、令和5年9月26日06時00分頃トローリングによるルアー釣りをを行う目的で、京浜港東京第2区所在のマリーナを出港し、新島北西方沖の釣り場に向かった。（写真1、写真2参照）

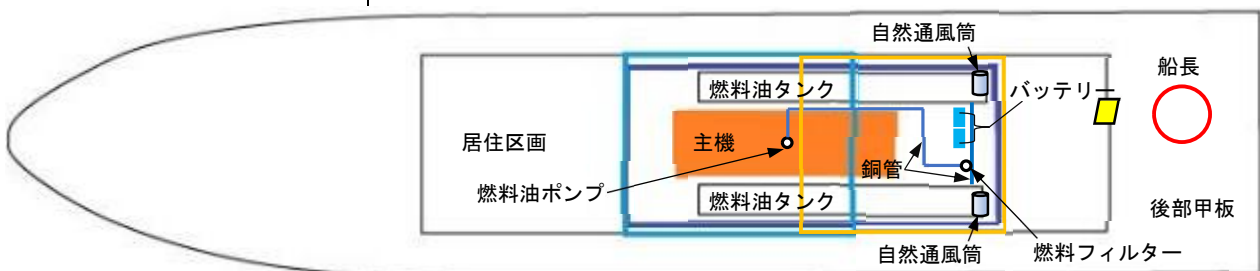
図1 船体平面概略図

船長は、2回目のトローリングを始めるに際し、リモートコントローラーでクラッチを前進に入れようとして、後部甲板で立って船尾方を向いた状態から船首方に向き直ろうとした瞬間、大きな爆発音とともに発生した爆風を受けて意識を失った。
