船舶事故調査報告書

令和8年4月22日

運輸安全委員会（海事専門部会）議決

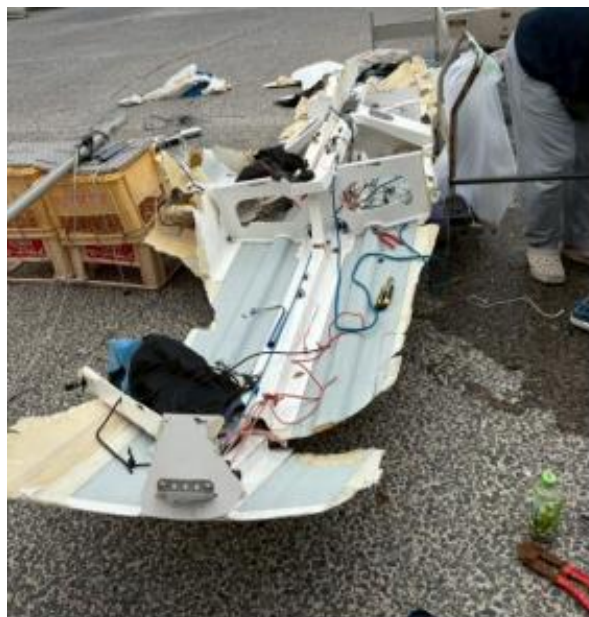
写真1 A船の損傷状況

<p>損傷</p>	<p>(1件目の事故) A 艇体全体に割損(全損) (2件目の事故) B 艇体全体に割損(全損) (3件目の事故) C 船首部及び右舷船尾部に亀裂 (4件目の事故) D 艇体全体に割損(全損) (5件目の事故) E 右舷外板に割損(全損) (6件目の事故) F 艇体全体に割損(全損) (7件目の事故) G 操舵スタンドに割損及び船外機に濡損(全損)</p>
<p>気象・海象</p>	<p>気象：天気 曇り、風向 南西、風力 7、視界 良好 海象：波高 約2.0m、潮汐 上げ潮の初期、水温 約23℃ 西宮市には、令和7年5月16日16時02分に強風注意報、波浪注意報及び雷注意報、17日08時03分に大雨注意報が発表され、本事故発生時も継続中であった。</p>
<p>事故の経過</p>	<p>(1) A大学所属競技用ヨット(セイリングディンギー、以下「ディンギー」という。)の出航前から出航直後までの状況 A船、C船、D船、E船及びF船は、A大学が所有し、ふだん西宮浜南方の海面で、A大学ヨット部の帆走練習及び競技に使用されていた。 A大学ヨット部の主将A等上級生の部員及び監督Aは、令和7年5月16日20時00分頃、気象情報に係る複数のウェブサイトです翌日10時頃から風速約8m/s、午後には最大風速約17m/sの南西から西寄りの風が吹くとの情報を入手していたが、強風注意報、波浪注意報及び雷注意報が発表されていることを知らなかった。 主将A等上級生の部員は、17日08時00分頃、A大学のディンギーを係留している西宮浜所在のヨットハーバー(以下「本件ヨットハーバー」という。)から練習海域の海面状況を目視で確認したところ、風向が北東、風速が約1m/sであったので練習可能な穏やかな気象条件であると判断し、風速が上がり始めたら直ちに帰航することとして、ふだんどおり監督A及びA大学ヨット部のコーチに上申し、練習を行うことを決めた。 A大学所有のA船及びC船～F船を含むディンギー9隻は、乗員2人がそれぞれ乗り、09時20分～35分頃、本件ヨットハーバーを出航し、ディンギーからの落水者救助等の安全確保を</p>

<p>えられる。</p> <p>③ 安全管理マニュアル</p> <p>A大学及びB大学は、各クラブで作成した安全管理マニュアルを提出させるのみで、クラブの運営及び安全管理マニュアルの作成及び運用に関与していなかったことから、実質的な安全指導を行っていなかったものと考えられる。</p>
<p>原因</p>	<p>(1件目、3～6件目の事故)</p> <p>本事故は、強風、波浪、雷注意報が発表されている状況下、A大学のヨット部が西宮浜南方沖においてディンギーの海上練習を実施していた際、突然の強風によって、A船及びC船～F船が、転覆し、復原できないまま消波ブロックに衝突し、損傷を生じたものと考えられる。</p> <p>(2件目の事故)</p> <p>本事故は、強風、波浪、雷注意報が発表されている状況下、B大学のヨット部が西宮浜南方沖においてディンギーの海上練習を実施していた際、突然の強風によって、B船が、転覆し、復原できないまま消波ブロックに衝突し、損傷を生じたものと考えられる。</p> <p>(7件目の事故)</p> <p>本事故は、G船が西宮浜南方沖において転覆したディンギーの救助活動中、船長Gが定員を超えて落水者を揚収したため、乾舷が小さくなったG船が、風波によって浸水し、その後、消波ブロックに接触して転覆したものと考えられる。</p>
<p>再発防止策</p>	<p>本事故後、A大学及びB大学のヨット部並びに関西学生ヨット連盟は、再発防止のために次のことを行った。</p> <ul style="list-style-type: none"> ・ A大学及びB大学のヨット部は、安全管理マニュアルを改訂し、出艇を決定する条件及び責任者を明確化した。 ・ A大学及びB大学のヨット部は、関西学生ヨット連盟及び海上保安庁が実施する安全講習並びに大学が実施する訓練を年2回受けることとした。 ・ A大学及びB大学のヨット部は、救助活動についても訓練を実施し、救助マニュアルを策定した上で救助活動の訓練を実施するとともに、受講記録を残して部員が確実に救助活動を行える技量を把握することとした。 ・ 関西学生ヨット連盟は、本事故後、神戸地方気象台に出前講座を依頼し、学生に対して気象に関する講義を受けさせた。 <p>今後の同種事故等の再発防止及び被害の軽減に役立つ事項として、次のことが考えられる。</p> <p>大学のヨット部は、海上練習の実施に当たり、転覆（復原できない事案）を未然に防止し、適切に救助を行うために以下に取り組むこと。</p>

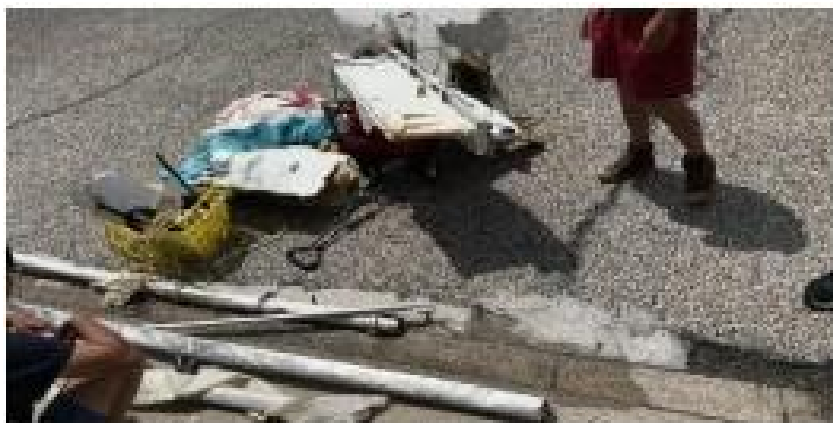
写真2 B船の損傷状況

B船は、帰航中、南西から西寄りの風速約10m/s（B大学救助艇に搭載していた風向風速計の計測値による。風速については以下同じ。）の強風と波高約2.0m（B大学救助艇の乗船者の目視による。波高については以下同じ。）の高波によって09時50分頃、西宮浜南方沖で転覆し、乗員B₁及び乗員B₂が落水した。

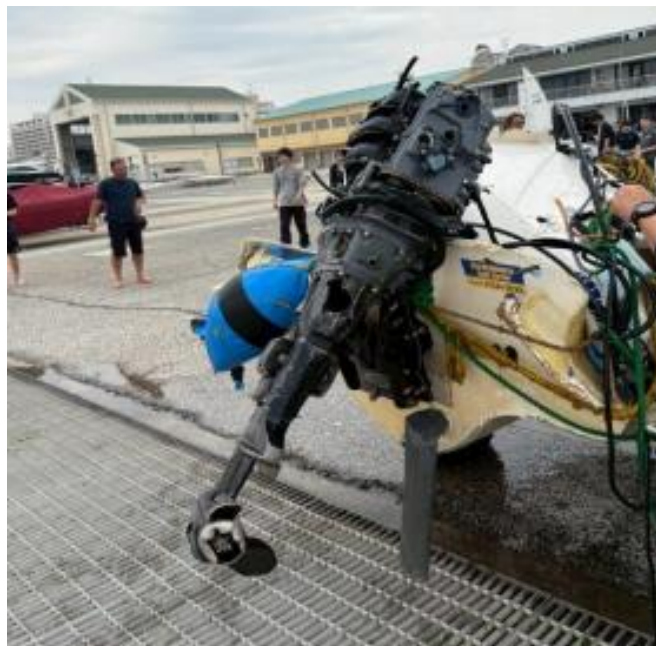
写真7 G船の損傷状況

G船は、監督Aからの指示の下、他のA大学救助艇2隻と共に転覆したディンギーの乗員の揚収作業を実施していた。しかし、G船上には、定員5人のところ揚収者を含めて10人（出航時に乗船していた4人及び揚収者6人）が乗船していたので、乾舷が小さくなっており、10時26分頃、高波によって浸水し、船外機が停止した。このため、G船の乗船者が他のA大学救助艇に救助を要請した。

G船は、10時35分頃、風波によって圧流され、本件ヨットハーバー南側の消波ブロックに接触して転覆し、乗船者全員（10人）が落水した。

G船による救助作業については、G船が、定員を考慮しないで定員を超える落水者を揚収したことから、乾舷が小さくなり、高波によって浸水・転覆が起きやすい状況にあったものと考えられる。
