船舶事故調査報告書

令和8年4月8日
 運輸安全委員会（海事専門部会）議決
 委員 伊藤 裕 康（部会長）
 委員 上野 道 雄
 委員 高橋 明 子

事故種類	乗組員死亡
発生日時	不明（令和7年6月13日 12時頃）
発生場所	不明（広島県尾道市土生港内）
事故の概要	漁船金比羅丸が航行中、船長が落水して溺死した。
事故調査の経過	令和7年7月16日、本事故の調査を担当する主管調査官（広島事務所）ほか1人の地方事故調査官を指名した。 原因関係者からの意見聴取は、本人が本事故で死亡したため、行わなかった。
事実情報 船種船名、総トン数 船舶番号、船舶所有者等 L×B×D、船質 機関、出力、進水等	漁船 金比羅丸、1.0トン HS3-35547（漁船登録番号）、個人所有 7.12m (Lr) × 1.79m × 0.60m、FRP ディーゼル機関、52.2kW、昭和51年7月 第280-4067号（船舶検査済票の番号） （写真1参照）

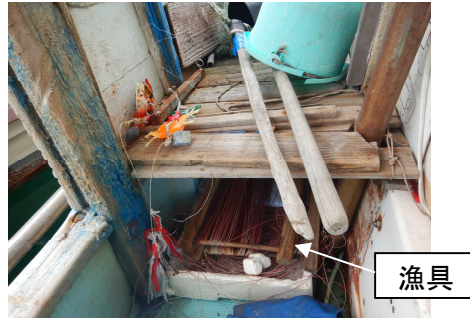
写真2 本船の漁具の格納状況

漁具は、道糸（釣り糸）にテンヤ（錘に針が付いたもの）が取り付けられたもので、道糸は仕掛け巻きに巻き取られて、操縦区画左舷側の通路下に格納されていた。（写真2参照）

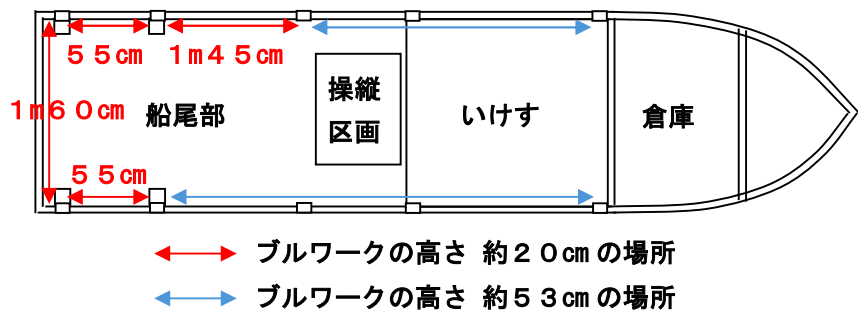
図2 本船の平面図

中央部にある操縦区画には、左舷側に操舵輪が、その下部に主機クラッチ及びスロットルレバーがあった。

操縦区画の舷側部及び船尾部は開放されており、舷縁及び船尾のブルワークの高さは約20～53cmであった。（図2、写真3、写真4参照）
