船舶事故調査報告書

令和8年4月15日
 運輸安全委員会（海事専門部会）議決
 委員 伊藤 裕 康（部会長）
 委員 上野 道 雄
 委員 高橋 明 子

事故種類	乗揚
発生日時	令和7年6月24日 01時24分頃
発生場所	愛媛県今治市馬島北東岸（来島海峡中水道） ナガセ鼻灯台から真方位342° 440m付近 （概位 北緯34° 07.3′ 東経132° 59.7′）
事故の概要	貨物船紅龍は、北進中、浅所に乗り揚げた。 紅龍は、球状船首に凹損等を生じた。
事故調査の経過	令和7年6月25日、本事故の調査を担当する主管調査官（広島事務所）を指名した。 なお、後日、1人の地方事故調査官を新たに指名した。 原因関係者から意見聴取を行った。
事実情報 船種船名、総トン数 船舶番号、船舶所有者等 L×B×D、船質 機関、出力、進水等	貨物船 紅龍、498トン 144671、株式会社中西造船（船舶所有者）、株式会社明港汽船（運航者、A社） 76.20m×12.50m×6.90m、鋼 ディーゼル機関、735kW、令和5年12月
乗組員等に関する情報	船長 52歳 三級海技士（航海） 免許年月日 令和7年2月27日 免状交付年月日 令和7年2月27日 免状有効期間満了日 令和12年2月26日 航海士 72歳 四級海技士（航海） 免許年月日 昭和60年11月15日 免状交付年月日 令和2年10月6日 免状有効期間満了日 令和7年11月15日
死傷者等	なし
損傷	球状船首に凹損等

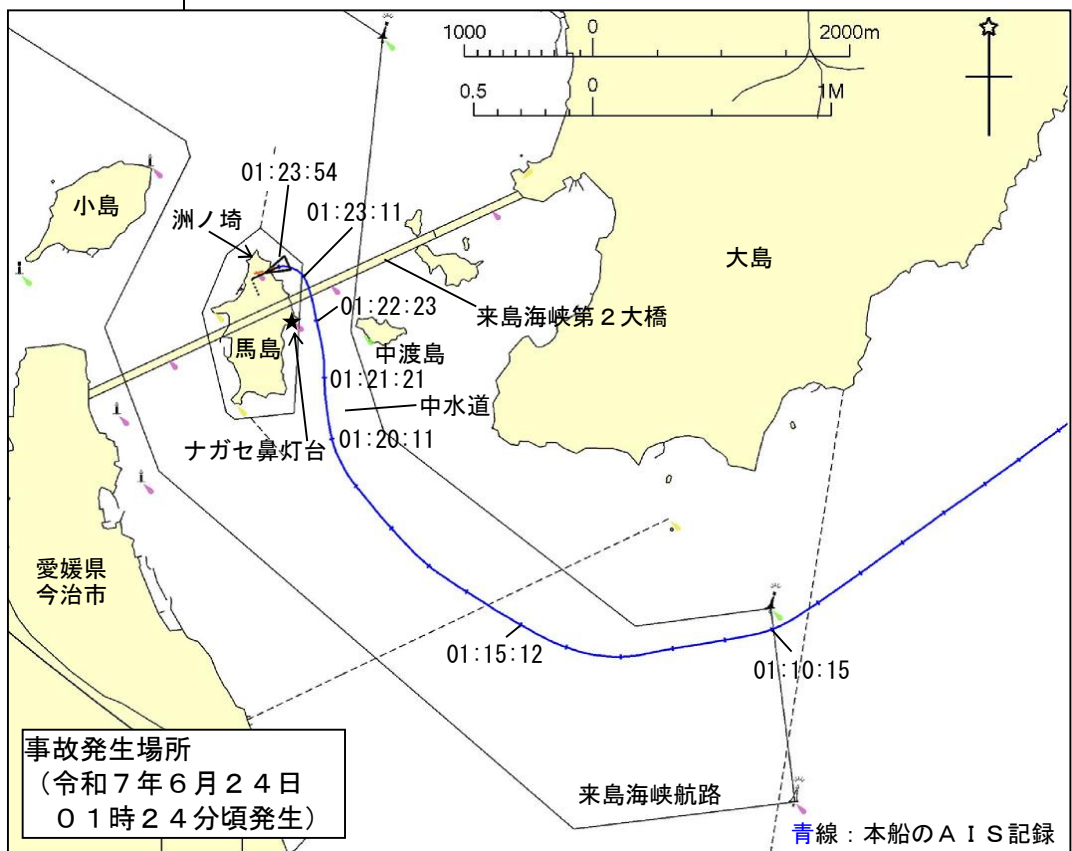
図1 航行経路図

船長は、交替時、雨は降っていたが視界は良く、航海士に対し、来島海峡中水道を航行すること及び来島海峡航路入航の1M手前になったら船内電話で自身に連絡することを伝えて、降橋した。(図1参照)
