船舶事故調査報告書

令和8年4月15日
 運輸安全委員会（海事専門部会）議決
 委員 伊藤 裕 康（部会長）
 委員 上野 道 雄
 委員 高橋 明 子

事故種類	乗組員死亡
発生日時	不明（令和7年11月27日 07時28分頃～07時45分頃の間）
発生場所	不明（島根県隠岐 ^{おき} の島町所在の赤崎南南西方沖）
事故の概要	漁船大安丸 ^{たいあん} の船長は、刺し網漁の操業中、落水して溺死した。
事故調査の経過	令和7年12月12日、本事故の調査を担当する主管調査官（広島事務所）ほか1人の地方事故調査官を指名した。 原因関係者からの意見聴取は、本人が本事故で死亡したため、行わなかった。
事実情報 船種船名、総トン数 船舶番号、船舶所有者等 L×B×D、船質 機関、出力、進水等	漁船 大安丸、0.6トン SN3-18227（漁船登録番号）、個人所有 6.30m（Lr）×1.42m×0.70m、FRP ガソリン機関（船外機）、漁船法馬力数30、平成3年7月29日
乗組員等に関する情報	船長 77歳 一級小型船舶操縦士・特殊小型船舶操縦士・特定 免許登録日 昭和54年7月20日 免許証交付日 令和4年7月26日 （令和10年4月27日まで有効）
死傷者等	死亡 1人（船長）
損傷	船外機に濡損、舵板の脱落等（写真1参照）

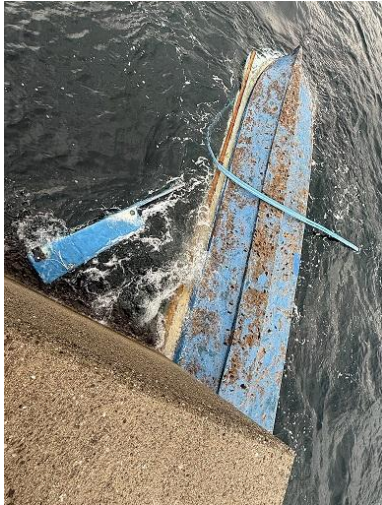
写真1 転覆した本船（海上保安庁提供）

<p>① 船長は、本船に1人で乗り組み、06時頃から06時30分頃の間、加茂漁港を出航したところを漁協組合員に目撃されたこと。</p> <p>② 船長は、07時28分頃、赤崎南南西方沖において、転覆した本船にしがみついているところを発見され、投げ入れられた救命浮環を掴んだものの、その後、07時45分頃、海中に沈んだことを目撃されたこと。</p> <p>(3) 本船は、次のことから、刺し網の揚収作業中に転覆したものと考えられる。</p> <p>① 本船が発見された際、海中に設置された刺し網が揚網ローラーに一部巻き取られた状態のまま、発見場所にとどまっていたこと。</p> <p>② 船体に衝突や乗揚によるものと思われる損傷が認められなかったこと。</p> <p>③ 本事故当時、最大瞬間風速が約10mを超える南寄りの風があり、船長の救助活動時には白波が立っていたこと。</p> <p>(4) (2)～(3)から、船長は、刺し網の揚収作業中、本船から落水して溺水したものと考えられる。</p> <p>船長は、転覆した本船にしがみついているところを発見されたが、本船が転覆した後に船長が落水したのか、船長が落水した後に本船が転覆したのかは、目撃者がおらず、船長が死亡しており、客観的情報も十分に得られなかったことから、明らかにすることはできなかった。</p> <p>船長は、暴露甲板上においては救命胴衣を着用する必要があったものの、救命胴衣を着用していなかったものと考えられる。</p> <p>船長は、携帯電話を携行していなかったことから、自ら救助を要請することができず、転覆した本船にしがみついて救助を待っていたものと考えられる。</p>
<p>原因</p>	<p>本事故は、本船が、最大瞬間風速が約10mを超える南寄りの風が吹く状況下、赤崎南南西方沖で刺し網の揚収作業中、船長が落水して溺水したことにより発生したものと考えられる。</p>
<p>再発防止策</p>	<p>今後の同種事故等の再発防止及び被害の軽減に役立つ事項として、次のことが考えられる。</p> <ul style="list-style-type: none"> ・ 小型漁船の船長は、気象及び海象の悪化に関する注意報等が発表されるなど、転覆のおそれや船体動揺によって落水するおそれがある場合には出航しないこと。 ・ 小型漁船の乗船者は、暴露甲板上では救命胴衣を着用すること。 ・ 小型漁船に1人で乗り組む船長は、防水型の携帯電話又は防水パックに入れた携帯電話を携行し、落水した際の連絡手段を確保しておくこと。

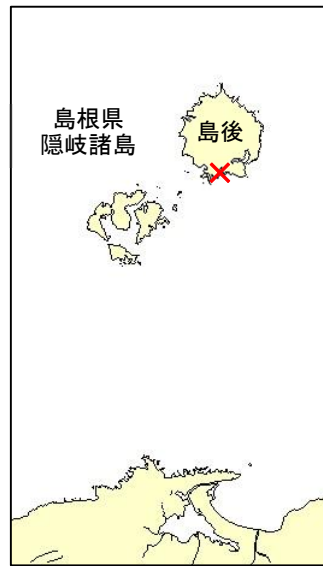
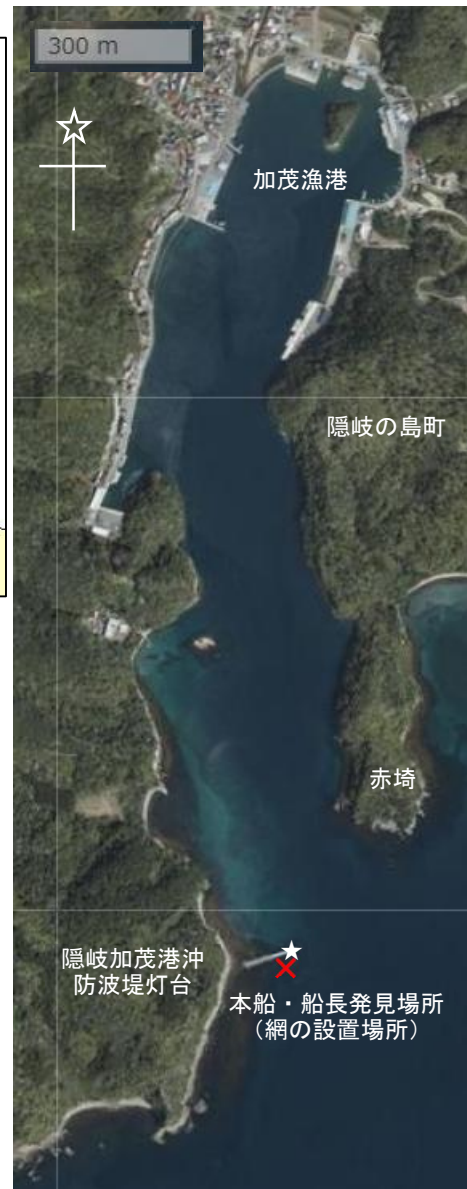
図1 事故発生場所概略図

操業を終えて加茂漁港に帰航中の漁船Aの船長Aは、07時28分頃、乗組員から、隠岐加茂港沖防波堤灯台が設置された防波堤の南側で、転覆した本船にしがみついている船長を発見したことを聞いた。
