船舶事故調査報告書

事故種類	衝突（防波堤）
発生日時	令和7年8月19日 23時49分頃
発生場所	島根県浜田市浜田港 浜田港沖防波堤灯台から真方位176°575m付近 （概位 北緯34°53.2′ 東経132°02.6′）
事故の概要	漁船第二十八 ^{はまよし} 浜吉丸は、東進中、防波堤に衝突した。 第二十八浜吉丸は、乗組員11人が負傷し、球状船首に凹損等を生じ、また、防波堤は、ケーソン側壁に欠損を生じた。
事故調査の経過	令和7年8月20日、本事故の調査を担当する主管調査官（広島事務所）ほか1人の地方事故調査官を指名した。 原因関係者から意見聴取を行った。
事実情報 船種船名、総トン数 船舶番号、船舶所有者等 L×B×D、船質 機関、出力、進水等	漁船 第二十八浜吉丸、120トン 144913、一般社団法人しまね水産業構造改革サポート（船舶所有者）、有限会社浜吉水産（船舶借入人、A社） 37.80m×6.40m×2.72m、鋼 ディーゼル機関、736kW、令和7年2月26日
乗組員等に関する情報	船長 34歳 六級海技士（航海） 免許年月日 平成30年7月13日 免状交付年月日 令和5年6月26日 免状有効期間満了日 令和10年7月12日 航海士 30歳 六級海技士（航海） 免許年月日 令和6年7月10日 免状交付年月日 令和6年7月10日 免状有効期間満了日 令和11年7月9日
死傷者等	重傷 1人（機関長） 軽傷 10人（船長、航海士、操機長、甲板員4人及び漁労作業員3人）
損傷	本船 球状船首に凹損、船首部に擦過傷（写真1参照）

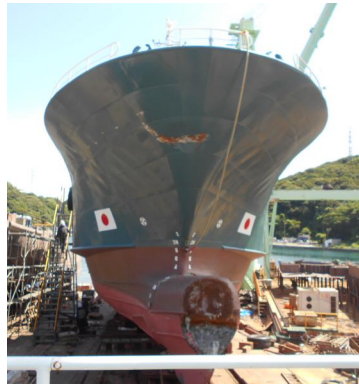
写真1 損傷状況 (A社提供)
