## 船舶事故調査報告書

令和8年4月8日  
 運輸安全委員会（海事専門部会）議決  
 委員 伊藤 裕 康（部会長）  
 委員 上野 道 雄  
 委員 高橋 明 子

事故種類	衝突
発生日時	令和6年7月15日 00時00分頃
発生場所	福岡県福岡市西戸崎 <sup>さいと</sup> 東方沖 博多港 <sup>は</sup> 端島灯台から真方位075° 2.0海里（M）付近 （概位 北緯33° 39.1′ 東経130° 22.5′）
事故の概要	遊漁船なら丸は、北東進中、錨泊中の土運船 <sup>カマ</sup> KT-1502に衝突した。 なら丸は、甲板員及び釣り客2人が負傷し、船首部外板の破損等を生じ、また、KT-1502は、右舷中央部に凹損を生じた。
事故調査の経過	令和6年7月22日、本事故の調査を担当する主管調査官（門司事務所）ほか1人の地方事故調査官を指名した。 原因関係者から意見聴取を行った。
事実情報 船種船名、総トン数 船舶番号、船舶所有者等 L×B×D、船質 機関、出力、進水等	A 遊漁船 なら丸、13トン 290-66852福岡、有限会社イトエン 19.26m (Lr) × 3.48m × 1.33m、FRP ディーゼル機関（船内機）、569kW、令和3年10月 B 土運船 KT-1502、積載トン数 2,720トン なし、海洋開発興業株式会社 62.00m × 15.00m × 5.00m、鋼 機関なし
乗組員等に関する情報	A 船長 48歳 一級小型船舶操縦士・特殊小型船舶操縦士・特定 免許登録日 平成21年1月6日 免許証交付日 令和6年3月27日 （令和11年4月7日まで有効）
死傷者等	A 重傷 1人（甲板員）、軽傷 2人（釣り客） B なし
損傷	A 船首部外板に圧損 B 右舷中央部に凹損
気象・海象	気象：天気 雨、風向 南東、風速 約3m/s、視程 約50m 海象：波高 約0.5m 福岡市には、7月13日18時02分大雨注意報が発表され、本事故当時も継続中であった。

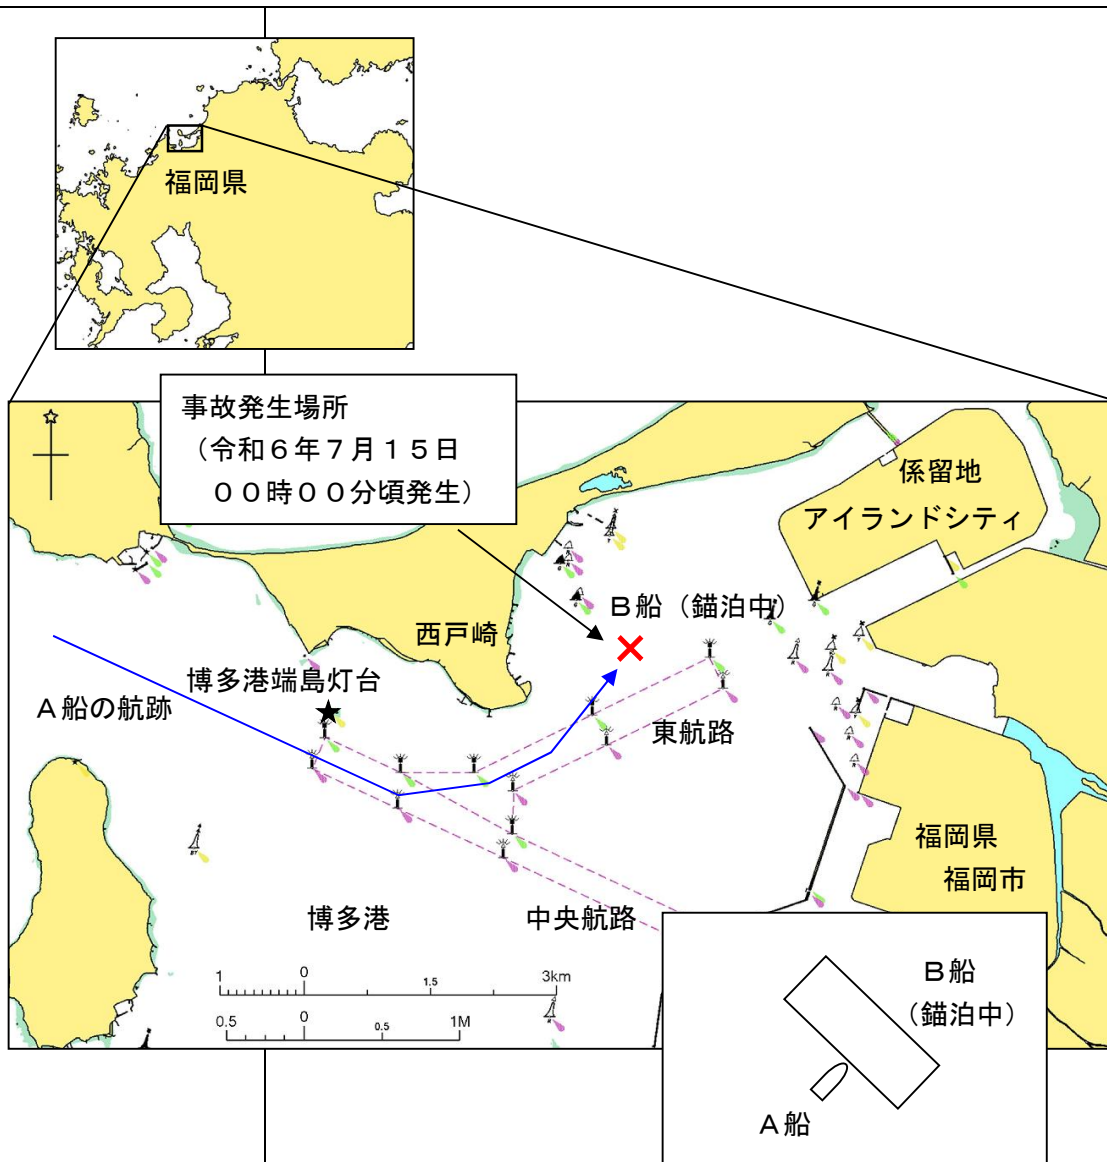
図1 事故発生場所概略図

船長は、15日00時00分頃、西戸崎東北東方約1,500mの地点で、船首方至近に錨泊しているB船に気付いたものの、どうすることもできず、A船の船首部とB船の右舷中央部とが衝突した。

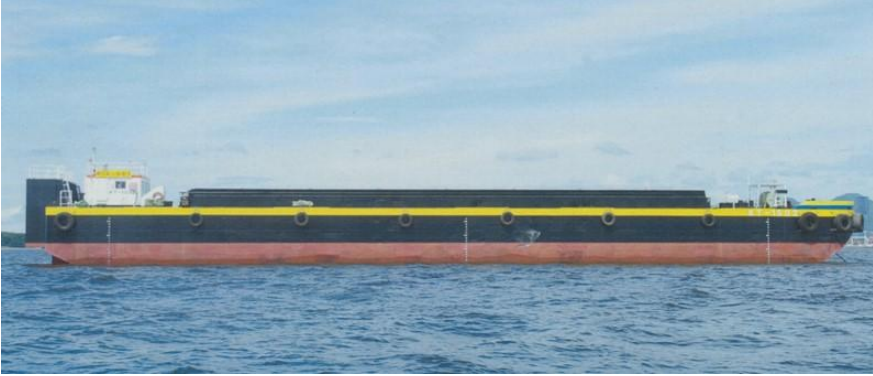
B船は、作業に備え大阪港から博多港にえい航された後、7月14日23時00分頃、本事故発生場所付近で、船体の四隅にそれぞれ1個（計4個）の白色点滅灯を点灯し、無人の状態では錨泊を開始した。
