# 船舶事故調査報告書

令和8年4月8日

運輸安全委員会（海事専門部会）議決

事故種類	火災
発生日時	令和6年12月17日 08時55分頃
発生場所	長崎県壱岐市手長島 <sup>たなが</sup> 北西方沖 手長島灯台から真方位298° 8.1海里（M）付近 （概位 北緯33° 53.8′ 東経129° 30.9′）
事故の概要	漁船 <sup>しんこう</sup> 新幸丸は、操業しながら航行中、機関室から火災が発生した。 新幸丸は、機関室等に焼損を生じ、消火作業中に沈没した。
事故調査の経過	令和7年1月20日、本事故の調査を担当する主管調査官（門司事務所）ほか1人の地方事故調査官を指名した。 原因関係者から意見聴取を行った。
事実情報 船種船名、総トン数 船舶番号、船舶所有者等 L×B×D、船質 機関、出力、進水等	漁船 新幸丸、5.7トン NS2-15582（漁船登録番号）、個人所有 12.01m（Lr）×2.63m×0.91m、FRP ディーゼル機関、船内機、330.90kW、昭和58年9月16日 4サイクル、回転数毎分2,471、6気筒、ボア116mm、使用 燃料A重油 第290-64889号（船舶検査済票の番号） （写真1～4 参照）

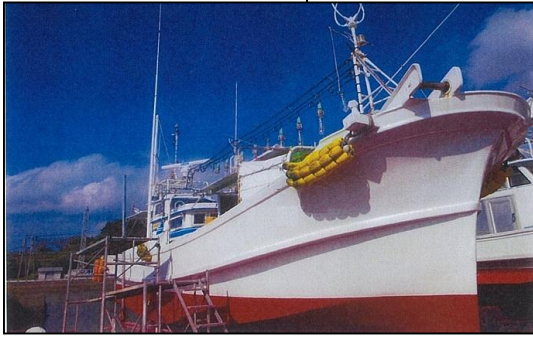
写真1 本船（船首方から見る）  
漁業協同組合提供

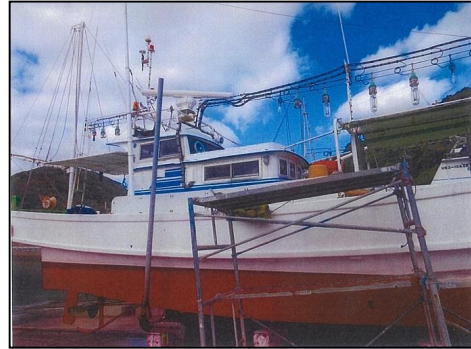
写真2 本船（右舷方から見る）  
漁業協同組合提供

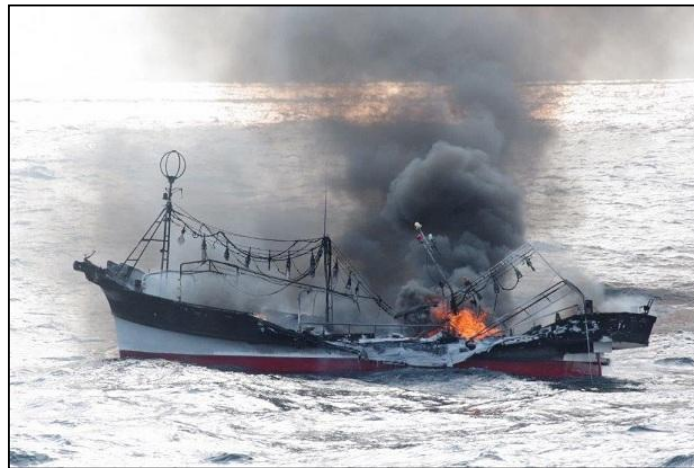
本船は、巡視艇による消火活動中、10時54分頃、手長島西北西沖で沈没した。（写真5参照）

写真5 延焼中の本船（海上保安庁提供）
