船舶事故調査報告書

令和7年12月17日  
運輸安全委員会（海事専門部会）議決

事故種類	衝突（防波堤）
発生日時	令和7年4月13日 04時05分頃
発生場所	石川県能登町鵜川漁港 鵜川港導流堤灯台から真方位063° 260m付近 （概位 北緯37° 15.2′ 東経137° 05.4′）
事故の概要	漁船漁道丸は、出港中、港内の防波堤に衝突した。
事故調査の経過	令和7年7月2日、主管調査官（神戸事務所）を指名 原因関係者から意見聴取手続実施済
事実情報	
船種船名、総トン数	漁船 漁道丸、8.01トン
船舶番号、船舶所有者等	IK2-3807（漁船登録番号）、個人所有
乗組員等に関する情報	船長、一級小型・特殊・特定
負傷者	なし
損傷	本船 左舷船首部外板に破口 防波堤 擦過傷
気象・海象	気象：天気 曇り、風向 北北東、風力 1、視界 良好 海象：海上 平穏、潮汐 下げ潮の初期 日出時刻：05時20分頃
事故の経過	<p>本船は、船長が1人で乗り組み、鵜川漁港内に設置した定置網に漁獲物の収穫に行く目的で、法定灯火を表示し、船首及び操舵室上方に設置された作業灯を点け、GPSプロッターを作動させていない状態で、同港内の係留場所から約3～4ノットの対地速力で東南東進を開始した。（写真1参照）</p>

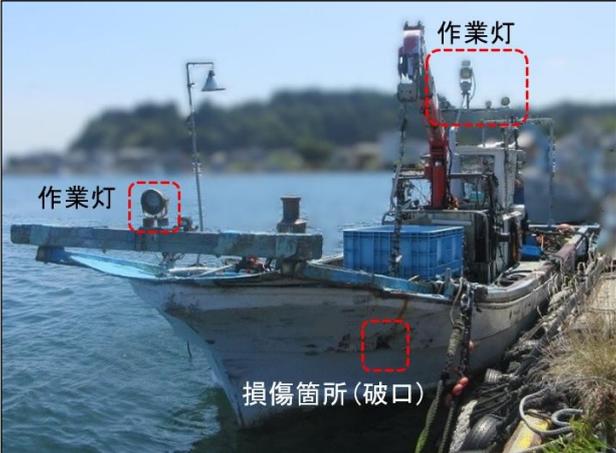
<p style="text-align: center;">写真1 本船</p> <p>船長は、ふだん、次の手順で定置網に向けて操船していた。</p> <p>(1) 離岸して東南東進後、鵜川漁港内の導流堤南端から北東方に延びている防波堤（以下「西防波堤」という。）北東端の標識灯</p>

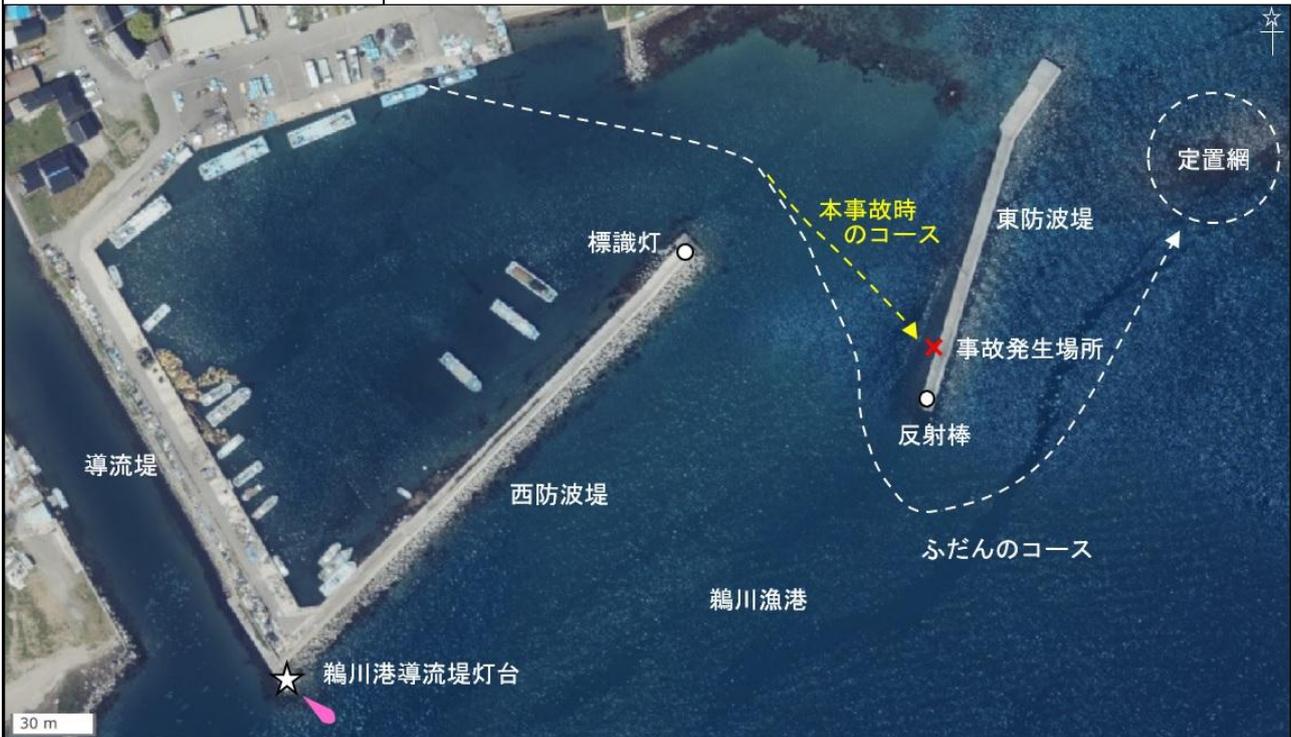
- (白色の不動光) が右舷正横に見えたら右舵を取る。
- (2) 西防波堤と、西防波堤の東方に設置されている防波堤（以下「東防波堤」という。）の間の海域を南東進する。
  - (3) 東防波堤南端の反射テープが巻かれた棒（以下「反射棒」という。）を船首方に視認する（本船の作業灯によって照らされる）。
  - (4) 反射棒を左舷に見るように右舵を取った後、左舵を取って定置網に向かう。
- (図1 参照)

図1 事故発生経過概略図（国土地理院地理院地図を加工して作成）

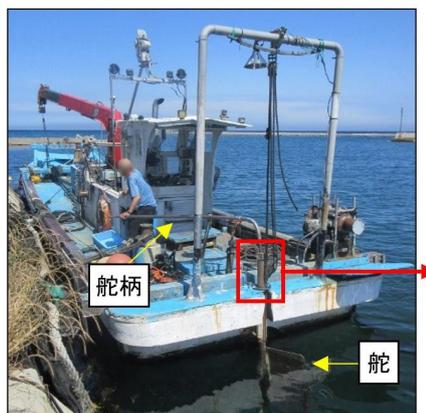
船長は、後部甲板に立って舵柄（チラー）を持ち、手動操舵で操船中、目視で西防波堤北東端の標識灯が右舷正横に見えたので、ふだんどおり大体の感覚で右舵を取ったが、本船には舵角を示す機器がないので、ふだんより小さな角度で右舵を取ったことに気付いていなかった。（写真2、写真3参照）

写真2 船長の操船状況(再現)

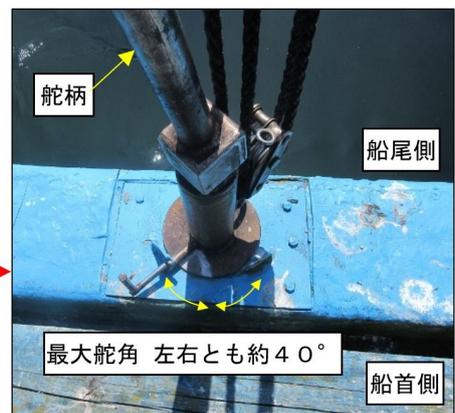
写真3 本船の操舵装置

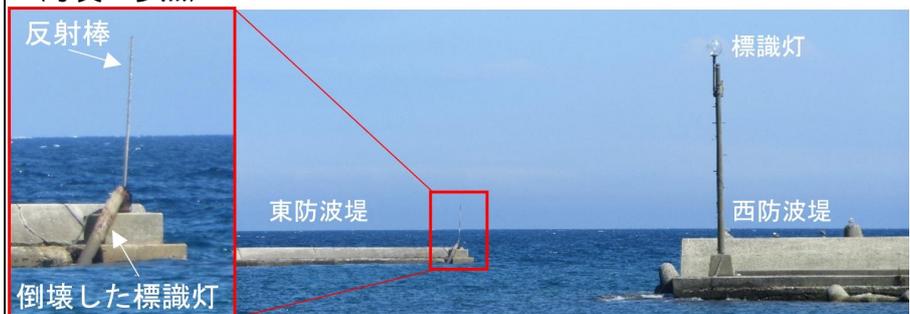
東防波堤南端には、以前、標識灯（白色の不動光、西防波堤の標識灯と似たもの）が設置されていたが、令和6年1月に発生した能登半島地震により倒壊した。

本事故時、東防波堤南端の標識灯は復旧されておらず、鶴川漁港を出入りする漁船の乗組員により、反射棒が設置された状態であった。

写真4 西防波堤の標識灯・東防波堤の反射棒（本船出航場所から撮影）

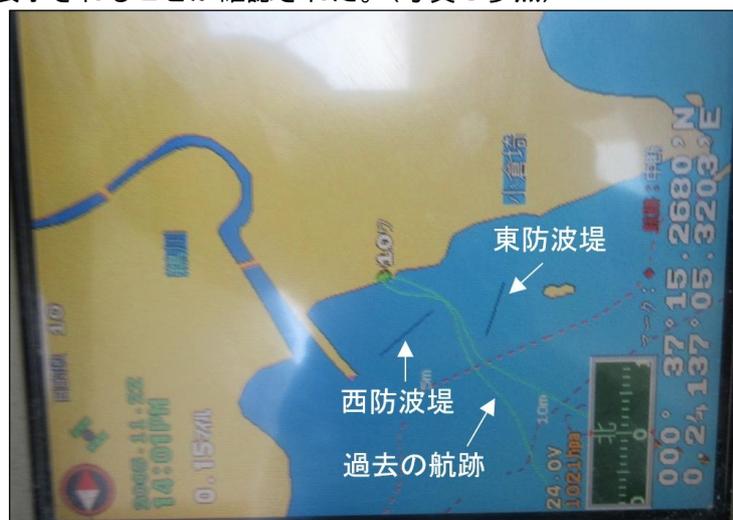
現場調査時に本船のGPSプロッターを作動させたところ、東防波堤が表示されることが確認された。（写真5参照）

写真5 本船のGPSプロッターの画面

船長は、鶴川漁港を操船して出入りした経験が約40年あり、定置網までは距離も近く慣れたコースであったので、目視のみでも操船に

<p>支障がないと思い、GPSプロッターを作動させていなかった。</p> <p>本船にレーダーは搭載されていなかった。</p> <p>船長は、救命胴衣を着用していた。</p>
<b>分析</b>	<p>本船は、鵜川漁港を南東進中、船長が、目視のみに頼って操船していたことから、ふだんよりも小さな角度で右舵を取った後、東防波堤に接近していることに気付くのが遅れ、東防波堤に衝突したものと考えられる。</p> <p>船長は、鵜川漁港を操船して出入りした経験が約40年あり、定置網までは距離も短く慣れたコースであったことから、目視のみでも操船に支障がないと思い、GPSプロッターを作動させずに目視のみに頼って操船していたものと推定される。</p> <p>本船のGPSプロッターには東防波堤が表示されることから、船長が、目視とGPSプロッターを併用して操船していれば、本船が東防波堤に接近していることに早期に気付くことができた可能性があると考えられる。</p> <p>本船には舵角を示す機器がなく、また、船長は、大体の感覚で操舵を行っていたことから、本事故時、ふだんよりも小さな角度で右舵を取ったことに気付いていなかったものと考えられる。</p>
<b>原因</b>	<p>本事故は、夜間、本船が、鵜川漁港を南東進中、船長が、慣れたコースであり目視のみでも操船に支障がないと思い、GPSプロッターを作動させずに目視のみに頼って操船していたため、東防波堤に接近していることに気付くのが遅れ、東防波堤に衝突したものと考えられる。</p>
<b>再発防止策</b>	<p>今後の同種事故等の再発防止及び被害の軽減に役立つ事項として、次のことが考えられる。</p> <ul style="list-style-type: none"> <li>・ 船長は、夜間に防波堤等が存在する海域を操船する場合、慣れた海域であっても目視のみに頼らず、GPSプロッターを活用して進路及び船位を確認すること。</li> <li>・ 船長は、船舶事故が発生した場合、速やかに海上保安庁に通報すること。</li> </ul>
