船舶事故調査報告書

令和7年12月17日

運輸安全委員会（海事専門部会）議決

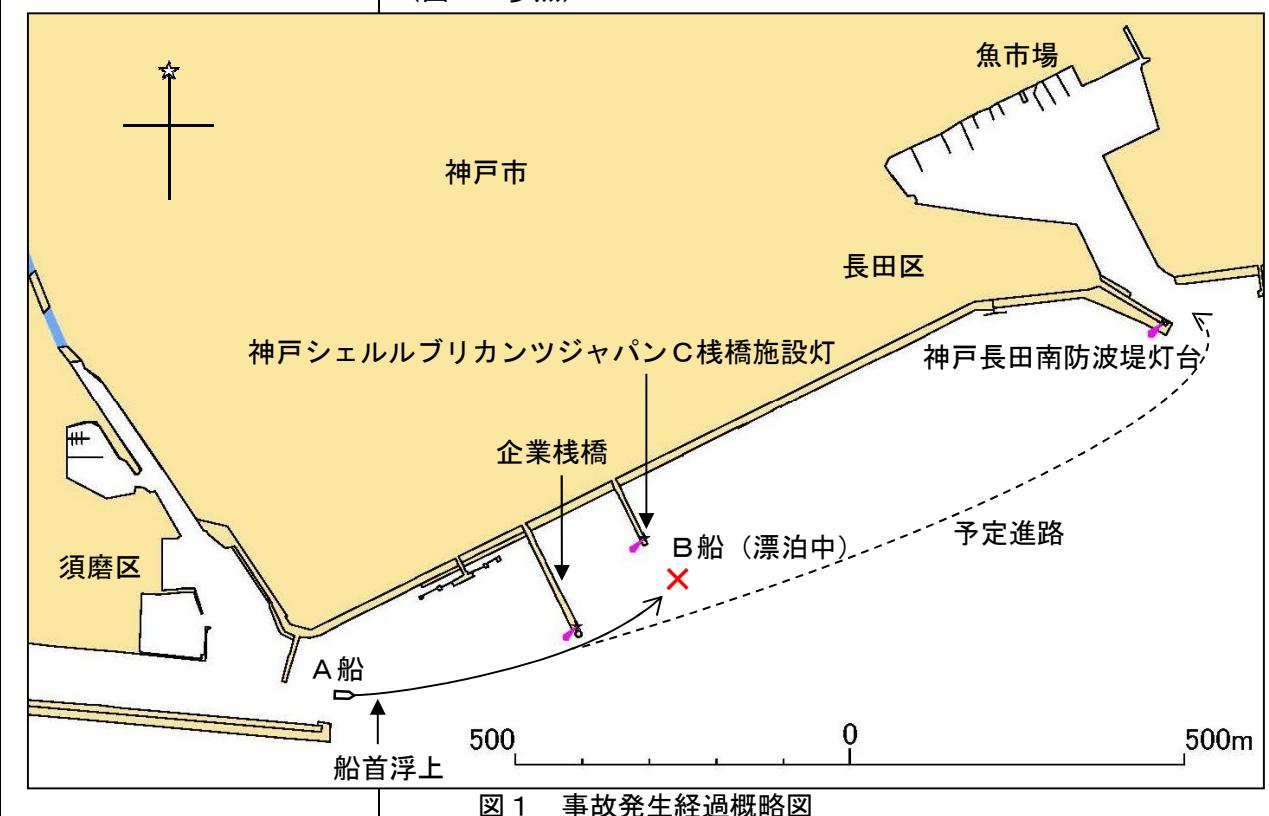
（図1 参照）

船長Aは、依然として航行の支障となる他船はいないと思い、針路及び速力を保持していたところ、正船首左舷寄り約10mにB船のオーニングが見え、主機を全速力後進としたが、A船の船首部とB船の右舷中央部とが衝突した。

船長Bは、B船が船首を南東方にに向けて漂泊中、陸岸から近い海域なので接近してくる他船はいないと思い、後部甲板で左舷方を向いて海水で甲板を洗うなどして後片付けに意識を向けていたところ、後方からエンジン音が聞こえて振り返り、至近にA船を認めたがどうすることもできず、B船とA船とが衝突した。

分析	<p>A船は、約10knの速力で北東進中、船長Aが、船首方の見張りを適切に行っていなかったことから、B船に接近していることに気付くのが遅れ、至近にB船のオーニングを認めて主機を全速力後進としたが、B船と衝突したものと考えられる。</p> <p>船長Aは、前路に航行の支障となる他船を認めなかっことから、航行の支障となる他船はいないと思い、船首方の見張りを適切に行っていなかったものと考えられる。</p> <p>船長Aが前路に航行の支障となる他船を認めなかっのは、A船の死角に入っていたか、船長Aが見落としたか、又は企業桟橋の死角に入っていたことによる可能性があると考えられるが、その状況は明らかにすることはできなかった。</p> <p>B船は、船首を南東方に向けて漂泊中、船長Bが、後部甲板で左舷方を向いて釣りの後片付けに意識を向けており、周囲の見張りを行っていなかったことから、接近するA船に気付くのが遅れ、衝突を避ける措置を探る時機を逸し、A船と衝突したものと考えられる。</p> <p>船長Bは、陸岸から近い海域で漂泊しているB船に接近してくる他船はいないと思ったことから、釣りの後片付けに意識を向けていたものと考えられる。</p>
原因	<p>本事故は、A船が北東進中、B船が船首を南東方に向けて漂泊中、船長Aが船首方の見張りを適切に行っていなかったため、また、船長Bが周囲の見張りを行っていなかったため、両船が衝突したものと考えられる。</p>
再発防止策	<p>今後の同種事故等の再発防止に役立つ事項として、次のことが考えられる。</p> <ul style="list-style-type: none"> ・船長は、沿岸寄りを航行中、桟橋等の陰に船舶が存在する可能性があることを念頭に、見張りを適切に行うこと。 ・船長は、目視による見張りを行う際、自船の死角に留意し、船首を振ったり、レーダーを使用したりして、死角を補う見張りを行うこと。 ・船長は、漂泊中においても、特定の作業に意識を向けず、常に周囲の見張りを適切に行うこと。
