船舶事故調査報告書

令和7年12月17日

| 事故種類 | 浸水 |
| 事故の概要 | 遊漁船大ちゃん丸は、漂泊中、機関室に浸水した。 |

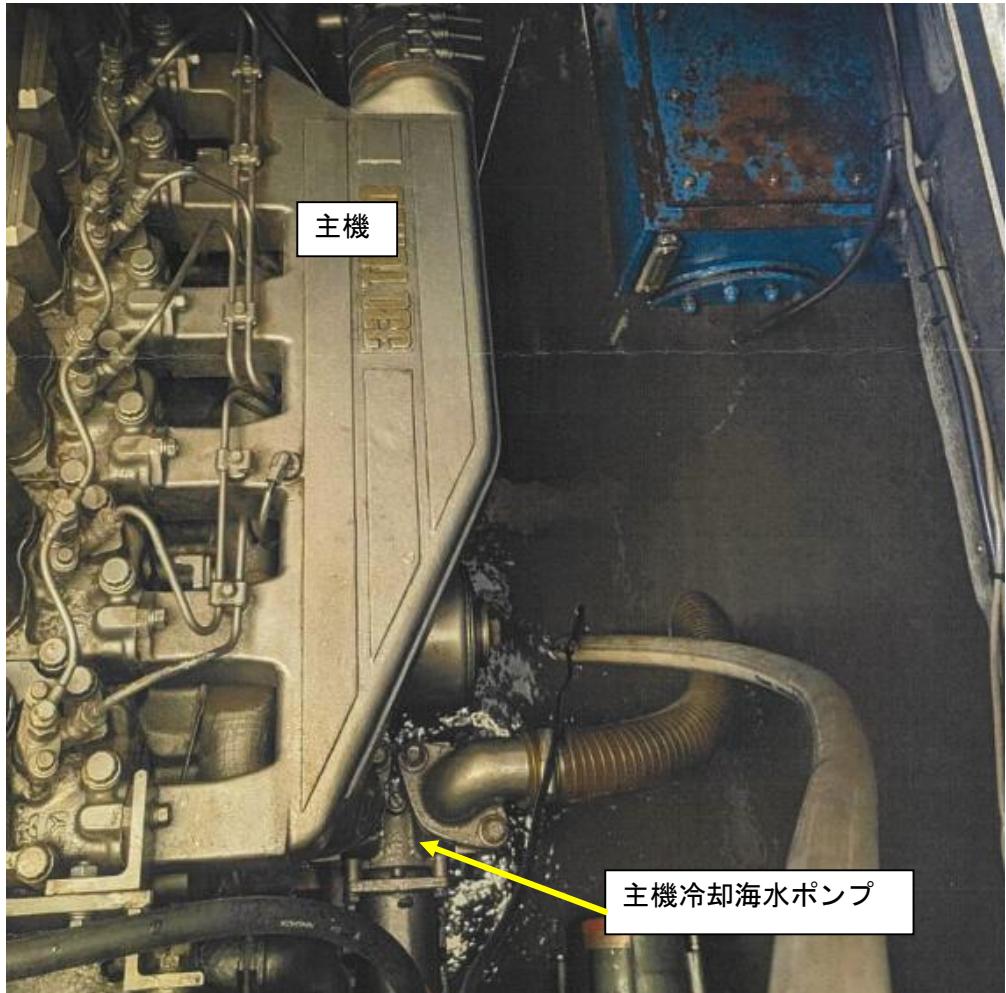
| 事故の経過 | <p>本船は、船長が1人で乗り組み、釣り客12人を乗せ、遊漁の目的で兵庫県神戸市舞子漁港を出航し、淡路市富島北方沖で漂泊中、主機の冷却清水高温警報が鳴った。</p> <p>船長は、操舵室内にある機関室の天蓋を開け、機関室内の状況を見たところ、機関室内が深さ約30cmまで浸水しているのを確認した。</p> <p>船長は、浸水の原因を調査したところ、主機冷却海水ポンプの吐出部でゴム製主機冷却海水管が外れて機関室内に漏水しており、主機を停止したところ、同管からの漏水が止まったのを確認した。</p> <p>船長は、浸水によって電動式ビルジポンプが使用不能になり、機関室内に浸水した海水を排水できず、自力航行が不可能と判断して、家族及び友人に携帯電話で救助を要請し、その後118番通報した。</p> <p>本船は、通報を受けて来援した巡視艇による伴走の下、付近で釣りをしていた友人の船にえい航され、途中で来援した家族の船にえい航を引き継がれて定係地に着岸した。</p> <p>整備会社は、本事故後、主機冷却海水ポンプを点検したところ、同ポンプ吐出部にゴム製主機冷却海水管を固定していた金属製固定バンドが振動で緩み、同海水管が外れたと判断した。</p> |

写真 1 浸水状況

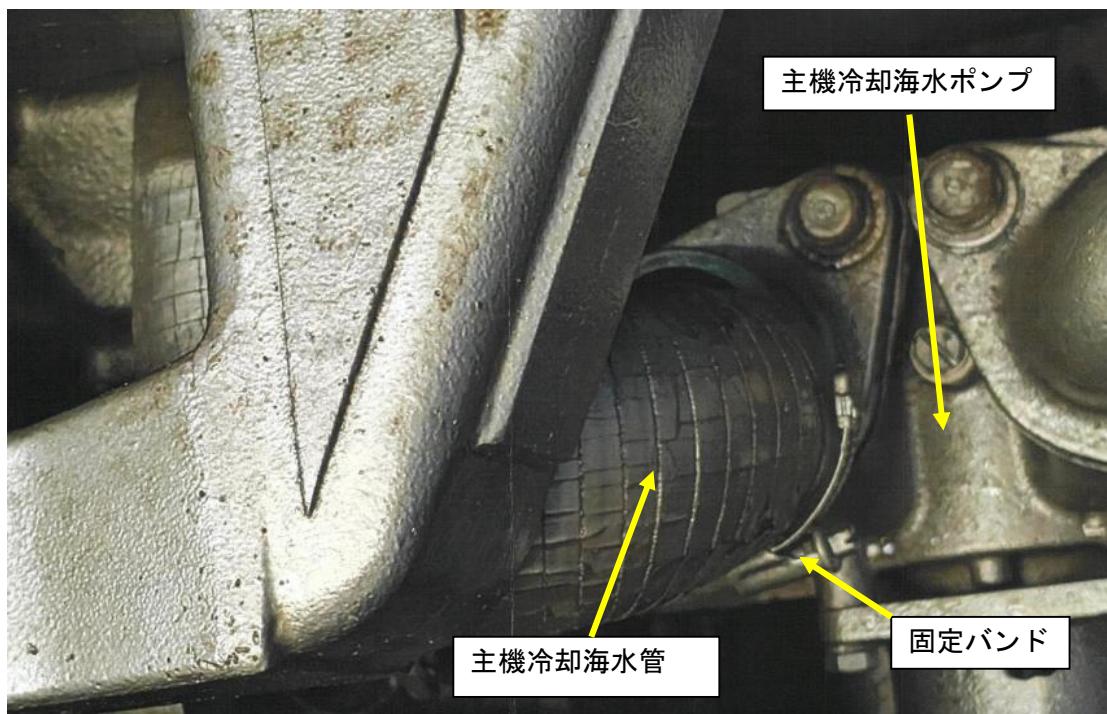
| 分析 | <p>本船は、主機冷却海水ポンプ吐出部にゴム製主機冷却海水管を固定していた金属製バンドが振動等で緩み、同海水管が同ポンプ吐出部から外れたことから、海水が機関室内に浸水したものと考えられる。</p> <p>船長は、本船が約2年前に定期検査を実施した後、金属製固定バンドがトライバーで巻き締める仕様であり、緩むことはないと思ったことから、同バンドの点検を行っていないかったものと考えられる。</p> |
| 原因 | <p>本事故は、船長が、約2年前に定期検査を実施した後、主機冷却海水管の固定バンドの点検を行っていないかったため、本船が航行中、同バンドが緩み、同管が主機冷却海水ポンプの吐出部から外れて海水が機関室内に浸水したものと考えられる。</p> |

写真 2 主機冷却海水管

| 再発防止策 | <p>今後の同種事故等の再発防止に役立つ事項として、次のことが考えられる。</p> <ul style="list-style-type: none"> ・船長は、定期的に主機冷却海水管の接合状況を確認し、固定バンドに緩みがあれば適宜増し締めを行うこと。 ・船長は、出航前だけでなく、出航後も安全な場所で、適宜機関室内の点検を行って異状のないことを確認すること。 |
